## **Opinia dendrologiczna**

Monitoringu drzewa — Kasztanowca zwyczajnego nr J065 ,  
rosnącego na terenie działki nr 1971, obręb Sułoszowa I  
na terenie Ojcowskiego Parku Narodowego  
i Zamku w Pieskowej Skale.

**grudzień 2016**

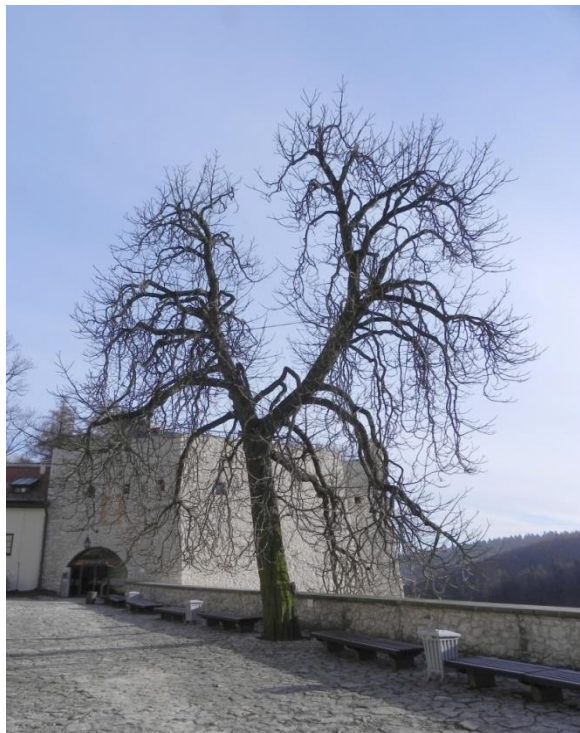
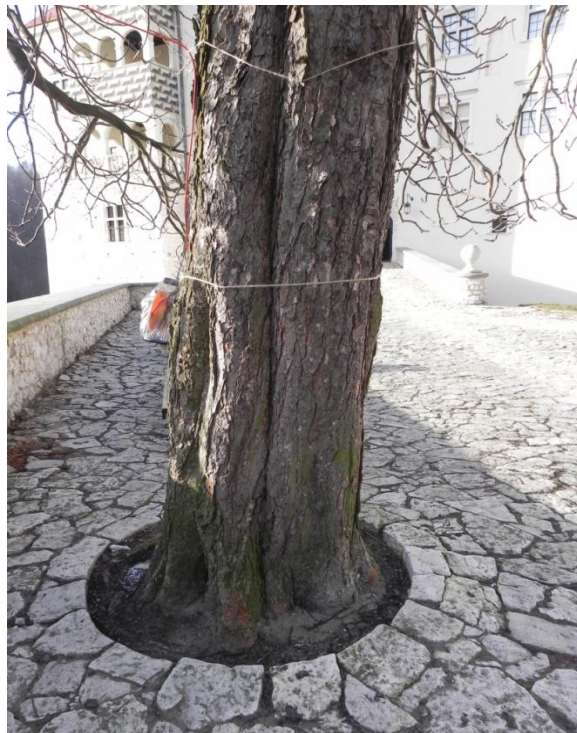
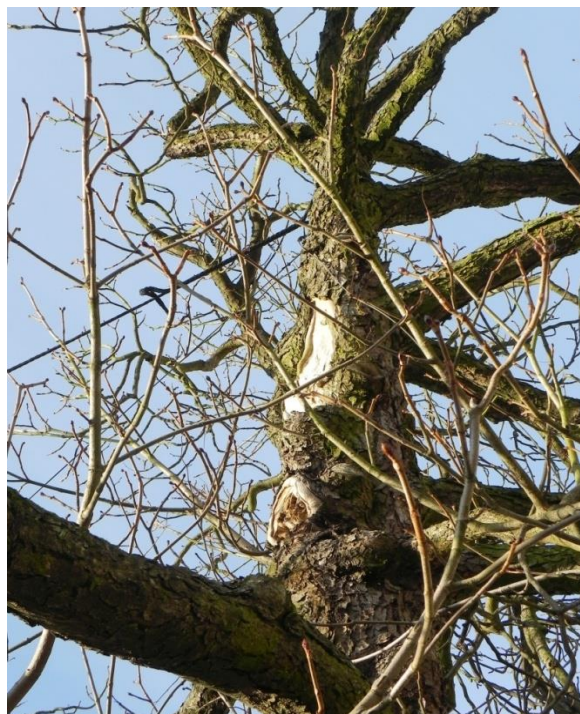
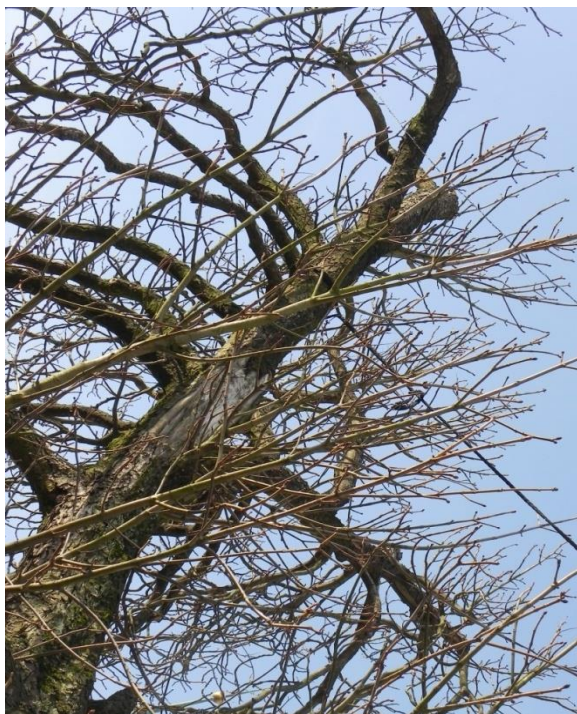
Fot. 2-4. Kasztanowiec zwyczajny. Pokrój, pień, defekty, uszkodzenia.

CECHY BUDOWY DRZEWA – USZKODZENIA – SYMPTOMY CHOROBY			
<b>KORONA:</b>	nieregularna, dwuczęściowa, przewisająca za mur od S, ślady obtamań	<b>POSUSZ:</b>	15 %
<b>PIEŃ:</b>	łukowato wygięty, rozwidlenie U na wys. 7m, założone wiązanie, ślady amputacji, ubytki kory na konarach, liczne odrosty pniowe,	<b>POCHYLENIE:</b>	5 N-E
<b>KORZENIE:</b>	niewidoczne, zabrukowane kostką wapienną 0,3m od pnia

INNE UWAGI, ZALECENIA
Pielęgnacja – cięcie sanitarne, formujące, wymiana wiązania (wiązanie dynamiczne typu BOA/COBRA 2t założone na 2/3 wysokości od rozwidlenia, kompletne z amortyzatorem i usztywniaczami), usunięcie wybrukowania ok. 1-1,5m wokół pnia i zastąpienie go stalową (żeliwną) kratą w celu poprawy warunków

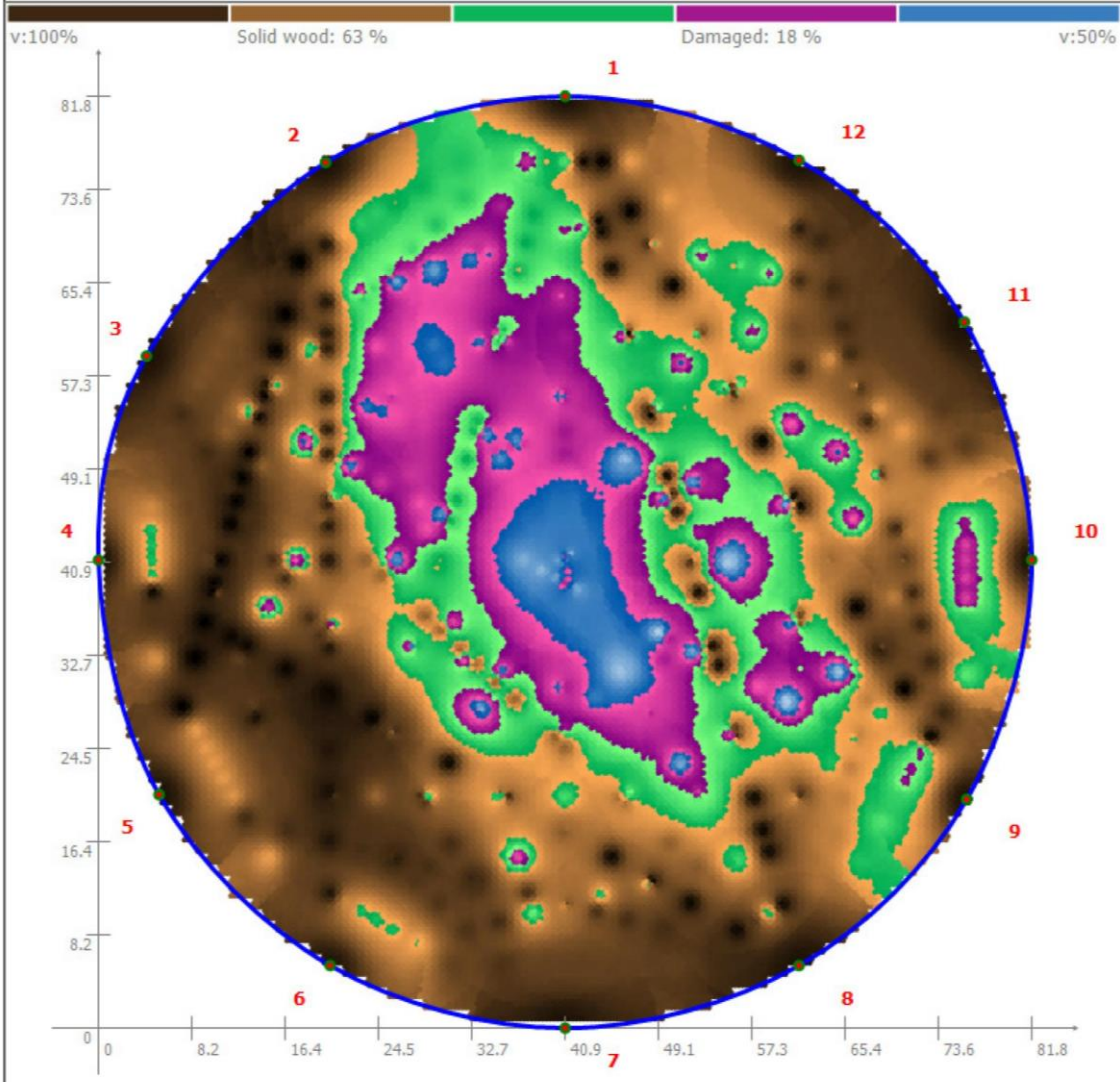
**Picus: Sułoszowa Zamek w Pieskowej Skale**

Poziom wypróchnienia pnia, po badaniu osłuchowym przy pomocy młotka akustycznego oraz pomiarach tomografem sonicznym PICUS 3 na wysokości 70 cm okazał się być umiarkowany, ale wpływający na statykę drzewa. Drewno wykazuje oznaki osłabienia mechanicznego. Obecnie sytuację zdrowotną drzewa systematycznie pogarsza nawierzchnia brukowa (wapienna), zlokalizowana pod koroną drzewa, która dochodzi niemalże do samego pnia. Blokują one swobodny dostęp do wody i powietrza. Powyżej rozwidlenia pnia na wys. 10 m zaobserwowano ubytki powierzchniowe kory na dwóch pniach oraz ślady obrywów (tuż poniżej założonego wiązania). Istniejące wiązanie jest założone zbyt nisko, przez co nie chroni w wystarczający sposób korony przed rozłamaniem. Dodatkowo wiązanie powinno być wykonane z lin atestowanych z amortyzatorem i usztywniaczami. Na omawianym okazie nie stwierdzono występowania okazów gatunków chronionych zwierząt, roślin i grzybów.

Wypróchnienie pnia jest umiarkowane. Wytrzymałość aktualna  $S_b$  jest niższa i wynosi:  $162\% \times 0,7 = 113\%$ . **Nie jest to wartość zapewniająca minimalny zapas wytrzymałości przy takiej lokalizacji. Konieczna jest redukcja korony.**

1. Obecny stan statyczny pnia wynosi **113%** i nie daje obecnie odpowiedniego zapasu wytrzymałości. Drzewo jest problemowe pod względem statycznym.
2. Drzewo posiada bardzo złe warunki wzrostu, szczególnie w strefie korzeniowej, która ma ograniczony dostęp do wody i powietrza. Pień jest osłabiony, a korona ulega stopniowej degeneracji.
3. Drzewo wymaga prac pielęgnacyjnych, utrzymujących je w dobrej kondycji:
  - a. cięcia sanitarne, obejmujące posusz oraz pędy odrostowe na konarach; należy usunąć możliwie jak największą liczbę tego typu odrostów (wilków), mających z zasady destrukcyjny wpływ na witalność drzewa
  - b. cięcia redukcyjne korony o 2 m – poprawiające aerodynamikę korony

- c. wymiana wiązania, na wiązanie dynamiczne typu BOA/COBRA 2t założone na 2/3 wysokości od rozwidlenia, kompletne z amortyzatorem i usztywniaczami
- d. usunięcie wybrukowania ok. 1-1,5 m wokół pnia i zastąpienie go stalową (żeliwną) kratą w celu poprawy warunków
