## **EKSPERTYZA TECHNICZNA**

Branża konstrukcyjna

<i>TEMAT</i>	Ekspertyza konstrukcyjna oraz dokumentacja geologiczno-inżynierska dla budynku przybudowanego do wschodniej ściany Baszty Senatorskiej i południowej ściany kurtynowej Zamku Królewskiego na Wawelu.
<i>ADRES</i>	Wawel 5, 31-001 Kraków
<i>INWESTOR</i>	Zamek Królewski na Wawelu – Państwowe Zbiory Sztuki

Kraków, Grudzień 2016r.

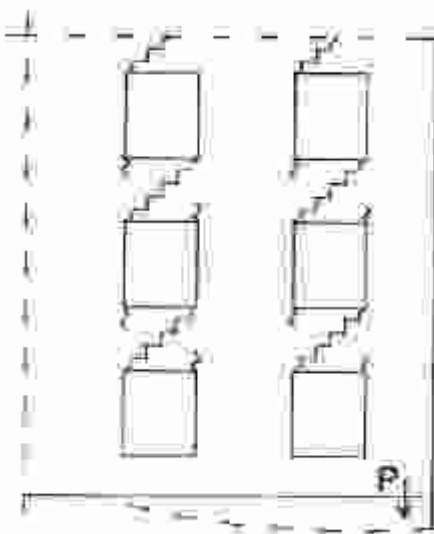
Przebieg i zakres występujących uszkodzeń na ścianach części nadziemnej budynku odpowiada schematowi( fotografia nr.2) nierównomiernego osiadania ze szczególnym uwzględnieniem samego narożnika budynku.

Fotografia nr. 2 Schemat przedstawiający przebieg i kierunek uszkodzeń budynku w wyniku nierównomiernego osiadania.

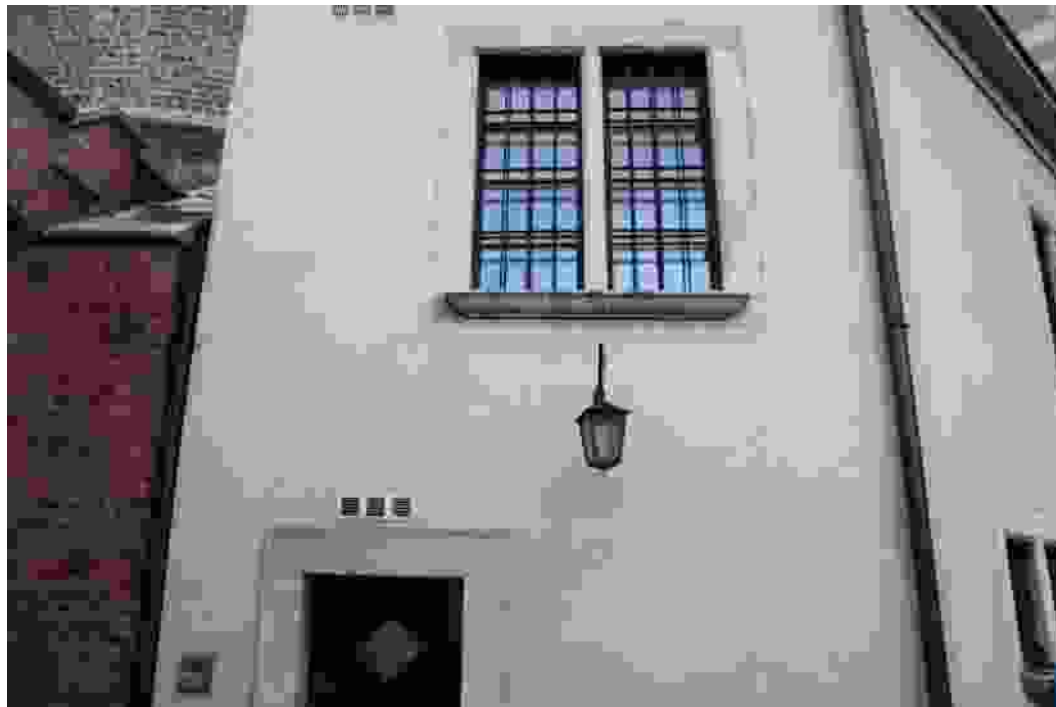
Zinwentaryzowane zarysowania oraz pęknięcia widoczne na ścianach budynku nr.5 przedstawiono w formie rysunkowej oraz przeglądu dokumentacji fotograficznej. Ujawnione uszkodzenia na murach niezależnie od czasu powstania wynikają z nierównomiernego osiadania budynku wraz z zjawiskiem zlasowania warstw podbudowy fundamentowej. Zalegające poniżej płyty fundamentowej

Fotografia 3: Zdjęcie przedstawia ścianę zewnętrzną budynku wraz z istniejącymi uszkodzeniami w postaci zarysowań i pęknięć. Istniejące uszkodzenia występują od lat 60-tych XX wieku, jednakże wielkość i zakres wynika z nierównomiernego osiadania budynku.

- i) Na istniejących zarysowań ścian zewnętrznych budynku należy założyć urządzenia monitorujące proces ewentualnego powiększania się uszkodzeń. Na podstawie przeprowadzonych analiz pomiarowych należy następnie wykonać poniżej podane przez Autorów opracowania prace zabezpieczające budynek przed powstaniem nowych uszkodzeń lub powiększenia już istniejących.

- j) Rekomendowaną metodą zabezpieczenia istniejących pęknięć i zarysowań jest spięcie(zszycie) murów przy pomocy taśm z włókna węglowego wklejanych w spoiny ścian. Dopuszcza się zastosowanie naklejania powierzchniowego siatek z włókna węglowego typu RUREDIL, bezpośrednio na uszkodzony mur ceglany. Prace wzmacniające należy wykonać zarówno po stronie wewnętrznej, jak i zewnętrznej ściany budynku nr. 5. Zastępczo można stosować nierdzewne kotwy spiralne systemu HELIFIX.

- k) Po wykonaniu kotwienia murów należy wykonać iniekcję pęknięć, rozpojeń i rys przez ich wypełnienie modyfikowanym zaczynem z białego cementu lub z jasnego cementu CEM III. Iniekcja cementowa przywraca około 50% pierwotnej wytrzymałości muru na rozciąganie. Można również stosować systemowe mieszanki iniekcyjne mineralne. Nie dopuszczalne pod względem konserwatorskim jest stosowanie iniektu w postaci żywic systemowych. Po wykonaniu iniekcji można przystąpić do prac konserwatorskich obejmujących uzupełnienie powierzchniowych ubytków tynkarskich oraz uzupełnienie spoin.

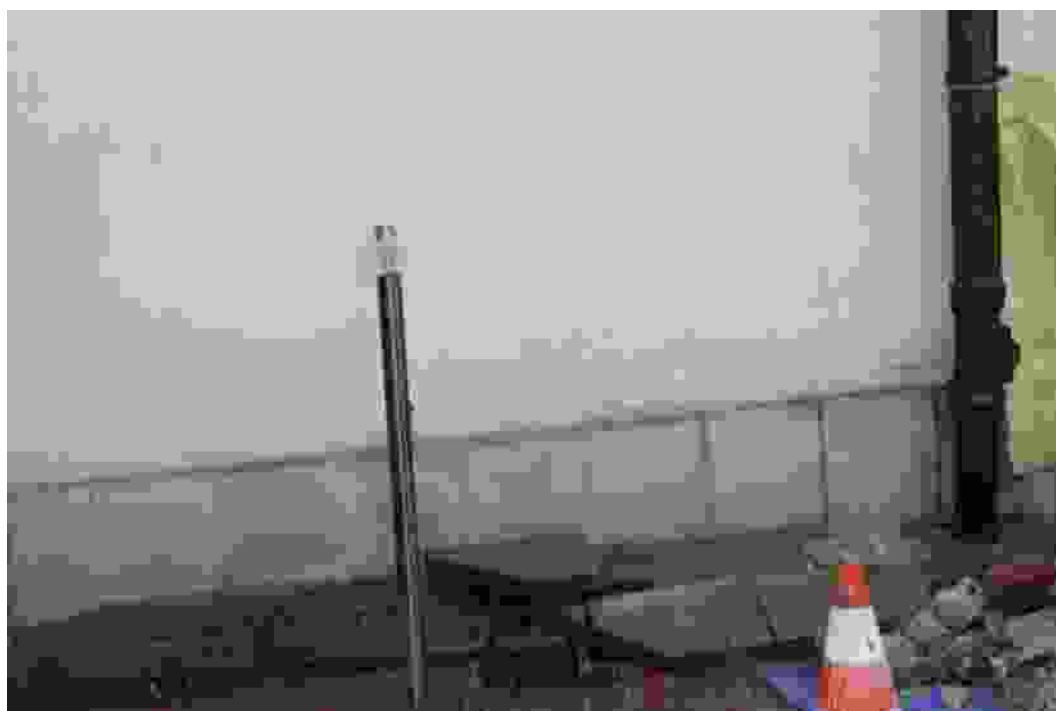
Fotografia 4: Zdjęcie przedstawia przykładowe zarysowanie poziome przy narożniku budynku Świadczące o nierównomiernym osiadaniu budynku.

- l) Metodą zabezpieczenia przed nierównomiernym osiadaniem budynku jest wykonanie mikropalowania połączonego z wykonaniem oczepu żelbetowego, który powinien być połączony z płytą fundamentową obiektu poprzez zastosowanie zbrojenia „zszywającego”. Wykonane badania geologiczne sondą dynamiczną lekką typu SD-10 potwierdziły niską nośność warstw gruntu zalegającego do głębokości około 6 - 7m poniżej otaczającego terenu. W związku z powyższym realizacja mikropali wymagałaby wykonania ich do głębokości występowania skały wapiennej o parametrze  $R_c > 5\text{Mpa}$ .

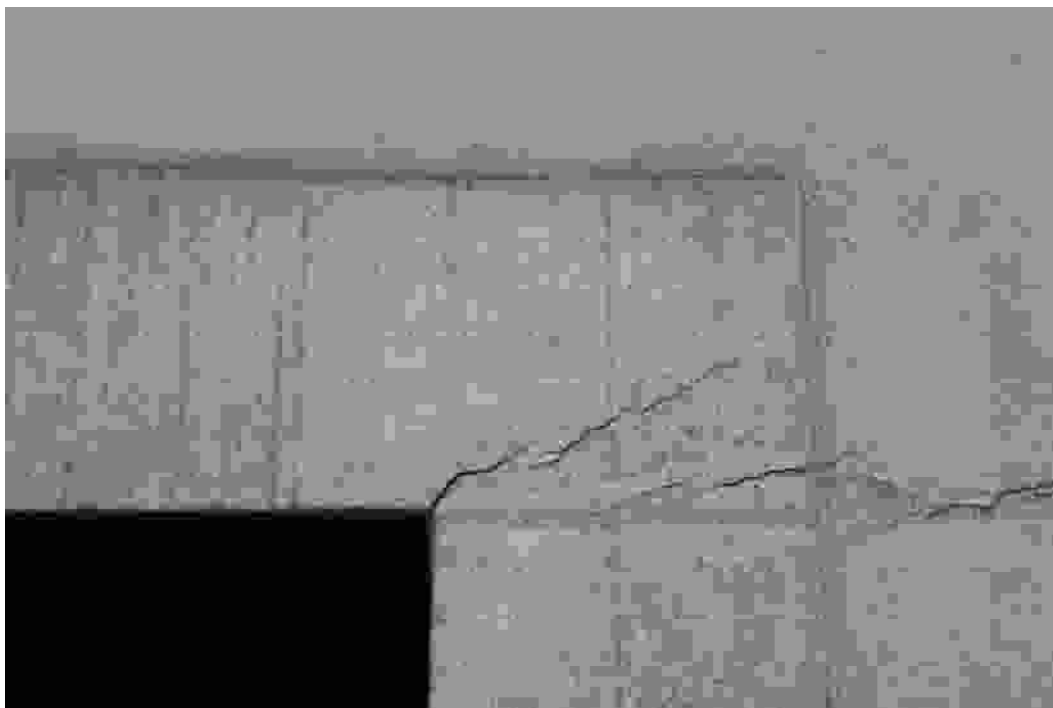
- m) Na występujących opaskach(detalach) kamiennych wokół otworów drzwiowych i okiennych zinwentaryzowano liczne miejsca pęknięć i zarysowań. Lokalizacja oraz kierunek zarysowań jest zbieżny z występującymi uszkodzeniami na ścianach budynku. Prace naprawcze przy detalach kamiennych należy wykonać na podstawie programu konserwatorskiego prac naprawczych.

Fotografia 5: Zdjęcie przedstawia reprezentatywne uszkodzenia obróbek kamiennych wokół otworów. Kierunek oraz zakres uszkodzeń jest zbieżny z zarysowaniem ścian budynku.

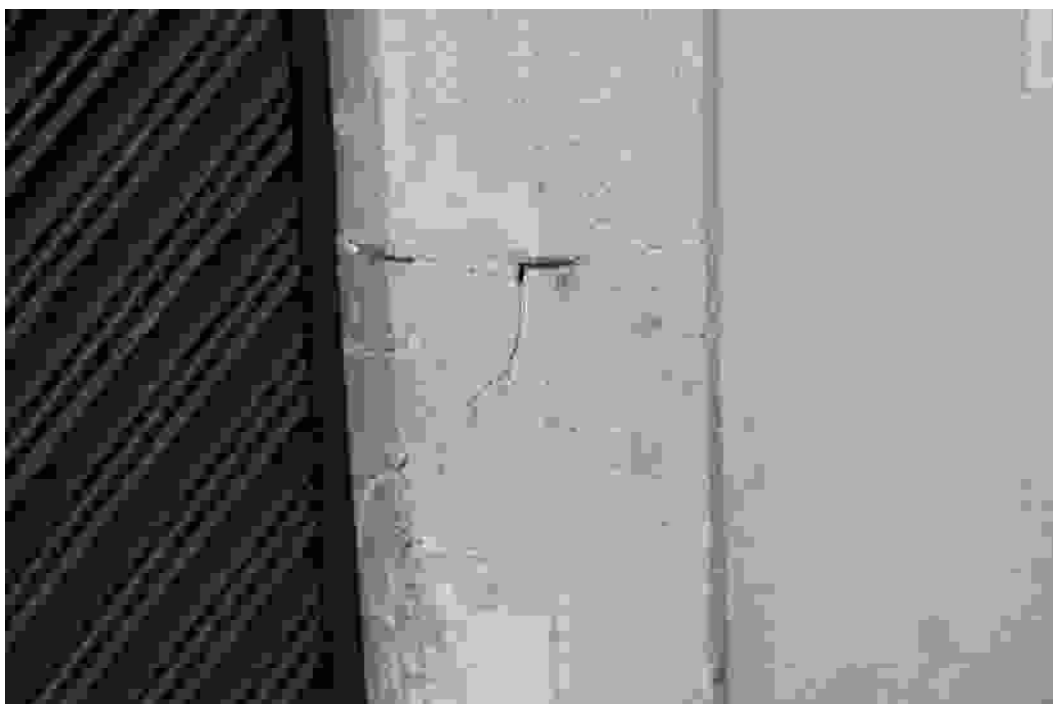
Fotografia 6: Zdjęcie przedstawia uszkodzenie elementu kamiennego przy drzwiach wejściowych do ogólnodostępnych toalet.

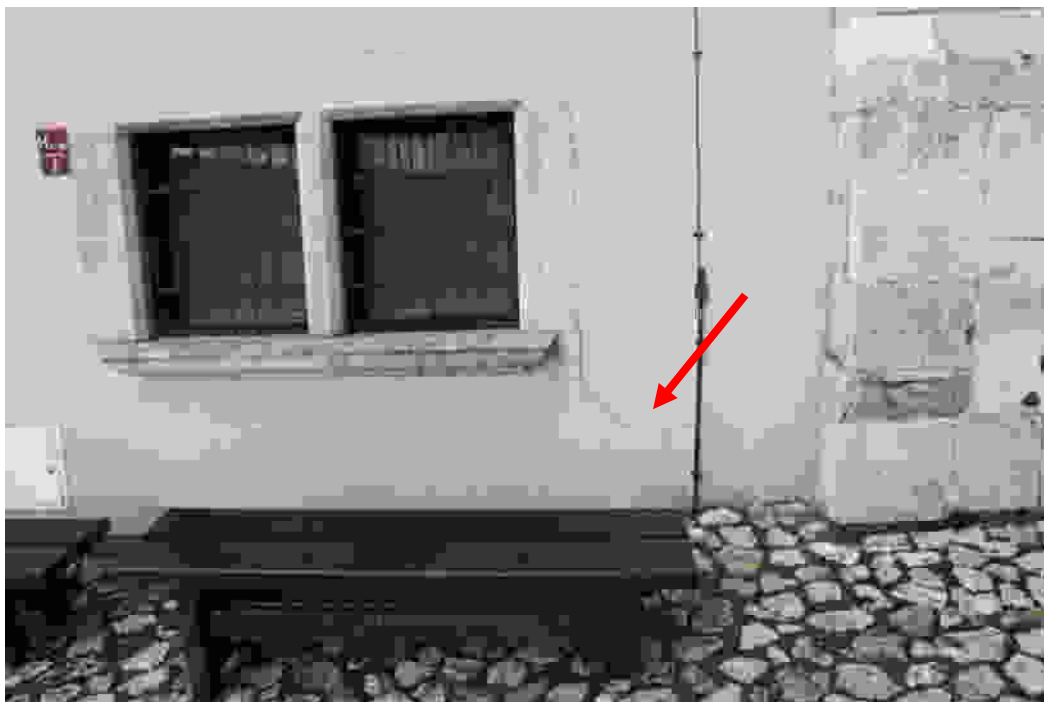
Fotografia 7: Zdjęcie przedstawia reprezentatywne uszkodzenie na ścianie podłużnej budynku nr.5

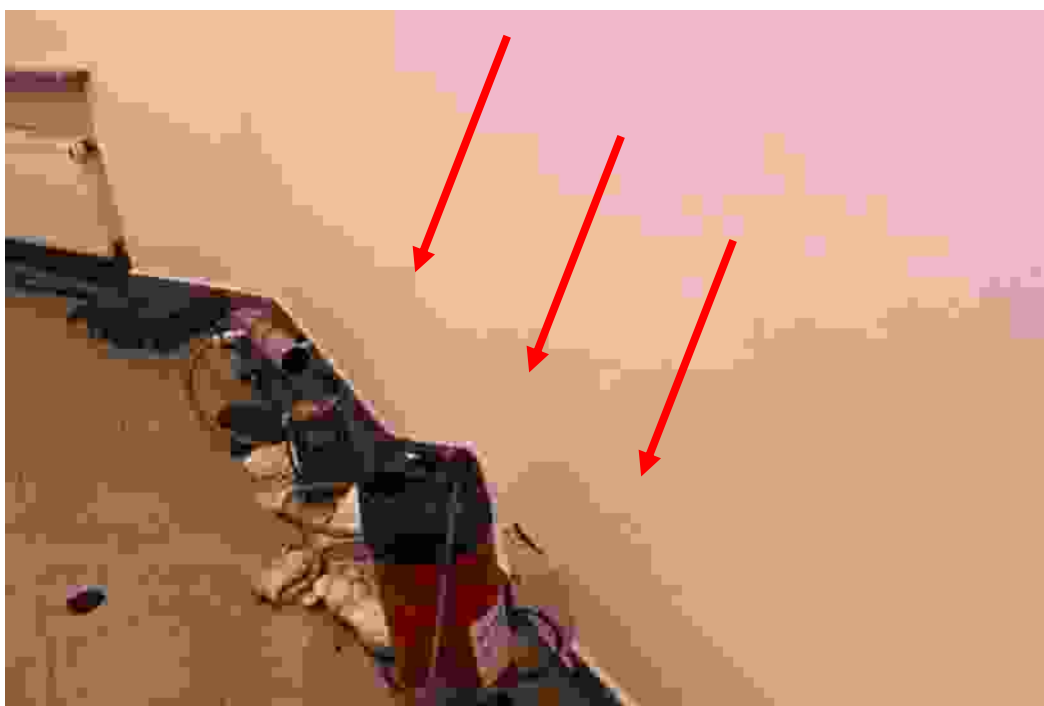
Kolejnym faktem potwierdzającym istotny wpływ wysokiego poziomu zawilgocenia gruntów oraz wpływu awarii sieci wodociągowej jest zjawisko korozyjne ściany, reprezentowane przez odparzenia i odspojenia warstw tynkarsko-malarskich na ścianach wewnątrz budynku(fotografia nr.8). Stan zawilgocenia ścian wewnątrz obiektu potwierdzono w zamieszczonej w dalszej części opracowania dokumentacji fotograficznej.

Fotografia 8: Fotografia przedstawia zbliżenie na lokalne powierzchnie odparzeń tynków wynikające z ponadnormatywnego zawilgocenia ściany. Kierunkiem napływu zawilgocenia ściany jest najprawdopodobniej jest zjawisko podciągania kapilarnego wody.

- e) Autorzy opracowania zalecają wykonanie poziomej membrany przeciwwodnej ograniczającej zjawisko korozyjne na ścianach wewnętrznych budynku.
- f) Powstała pustka pod posadzkowa nie spowodowała uszkodzeń na warstwach wykończeniowych wewnątrz budynku ze względu na wysoką sztywność płyty żelbetowej wynikającą z samej grubości wynoszącej około 44cm.

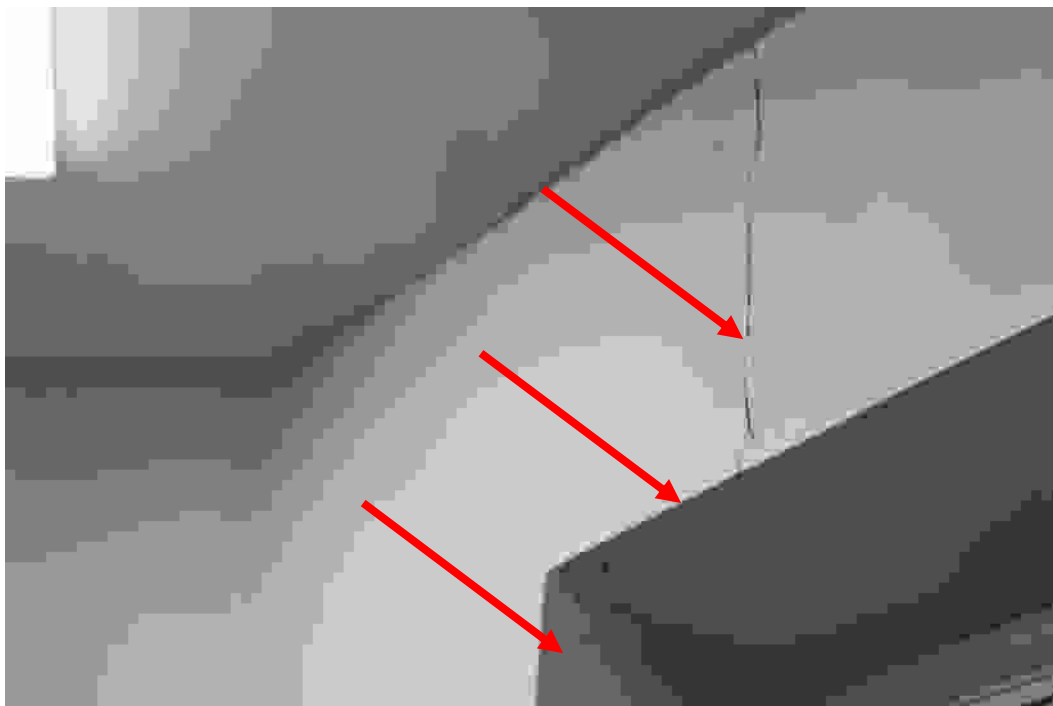
Fotografia 9: Zdjęcie przedstawia uszkodzenie wewnątrz pomieszczenia na pierwszej kondygnacji.

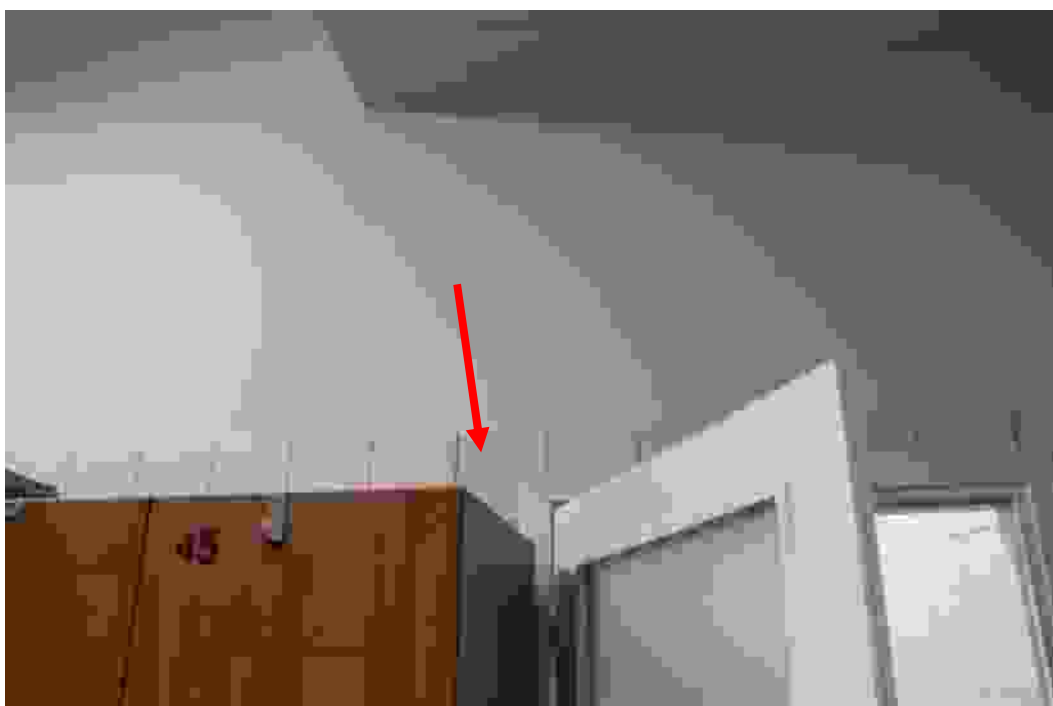
Fotografia 10: Fotografia przedstawia zarysowanie na ścianie działowej pomiędzy pomieszczeniami znajdującymi się na pierwszej kondygnacji budynku.

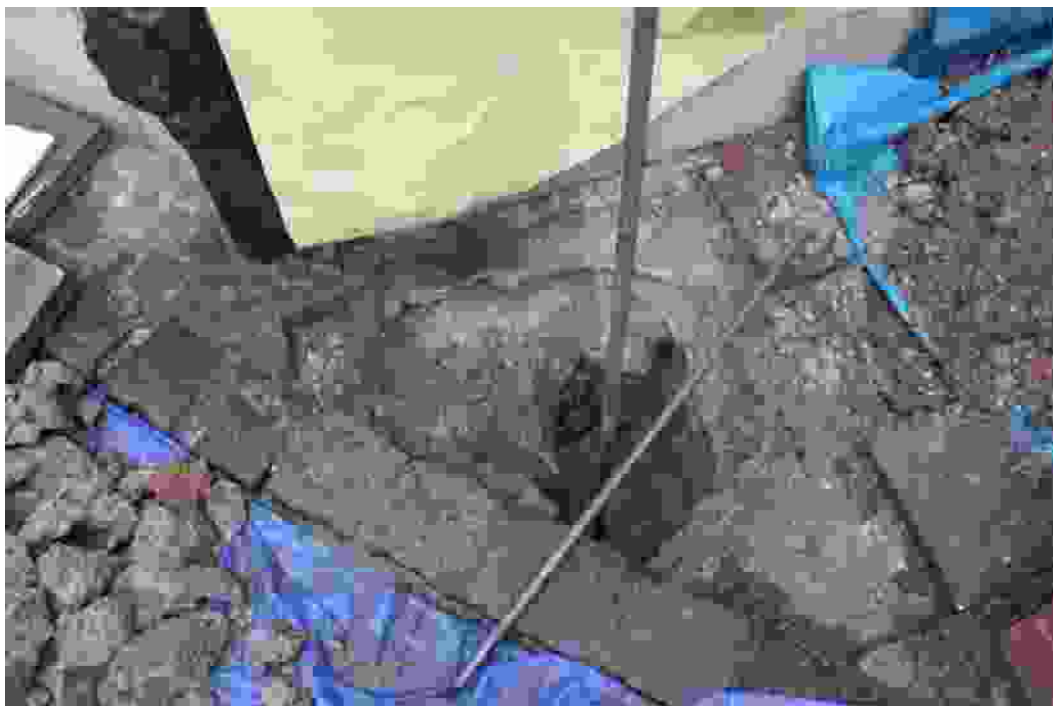
Fotografia 11: Fotografia przedstawia realizację odkrytki fundamentowej( oznaczenie W1) przy narożniku budynku.

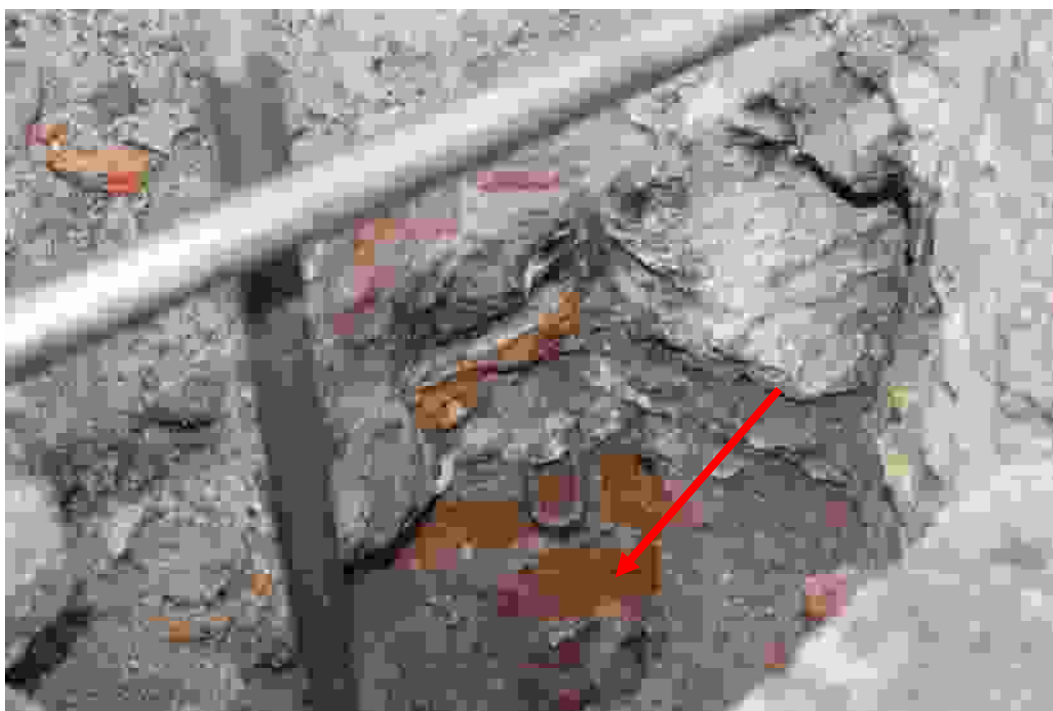
Fotografia 12: Fotografia przedstawia zbliżenie na płytę fundamentową budynku wraz z zbrojeniem oraz widoczne na dalszym planie zaleganie historycznych murów poniżej samej płyty fundamentowej.

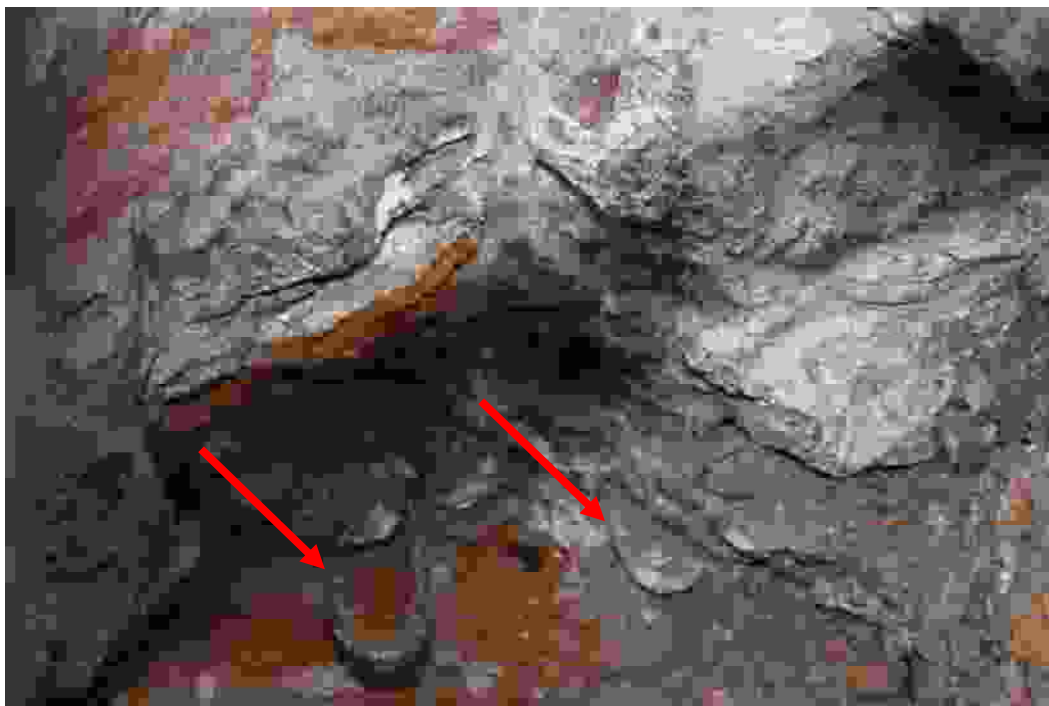
- c) Budynek będący przedmiotem opracowania posiada fundament w postaci płyty żelbetowej grubości około 44 cm zbrojonej prętami gładkimi (fotografia nr.13). Bezpośrednio pod fundamentem zalegają do znacznej głębokości historyczne mury ceglane. Przeprowadzone odwierty geologiczne potwierdziły występowanie murów co najmniej do głębokości 3m poniżej istniejącego terenu.

Fotografia 13: Fotografia przedstawia zbliżenie na fundament wraz z zbrojeniem budynku nr. 5

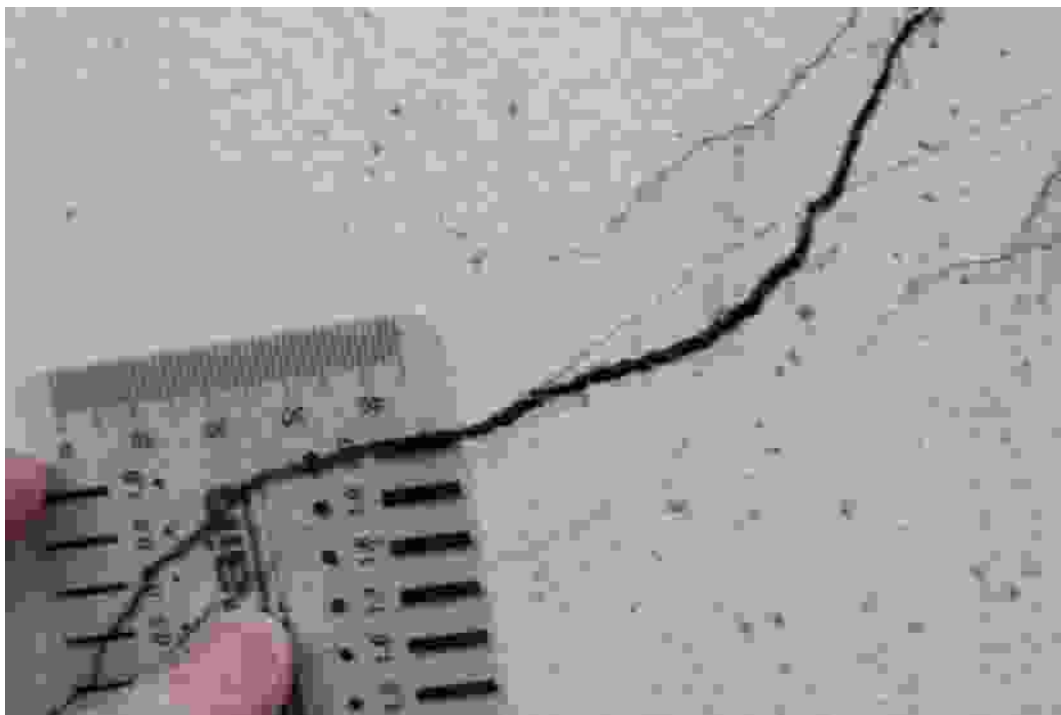
Fotografia 15: Fotografia przedstawia pomiar rozwartości rysy znajdującej się na ścianie budynku.

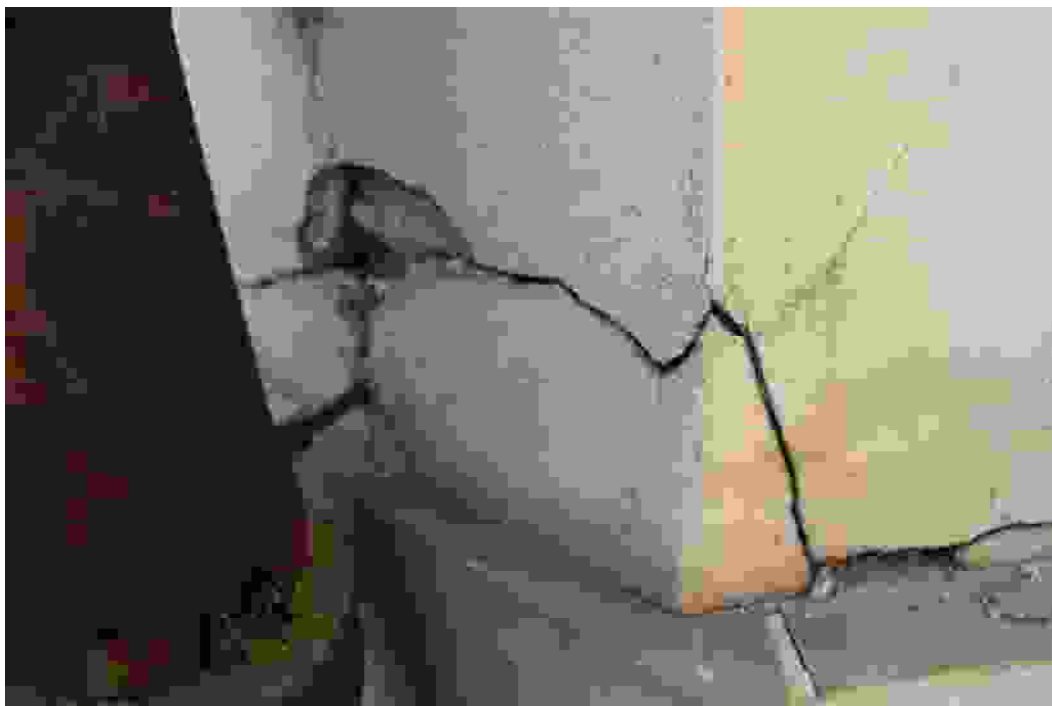
Fotografia 16: Fotografia przedstawia uszkodzenie ściany przy rynnie spustowej wody deszczowej.

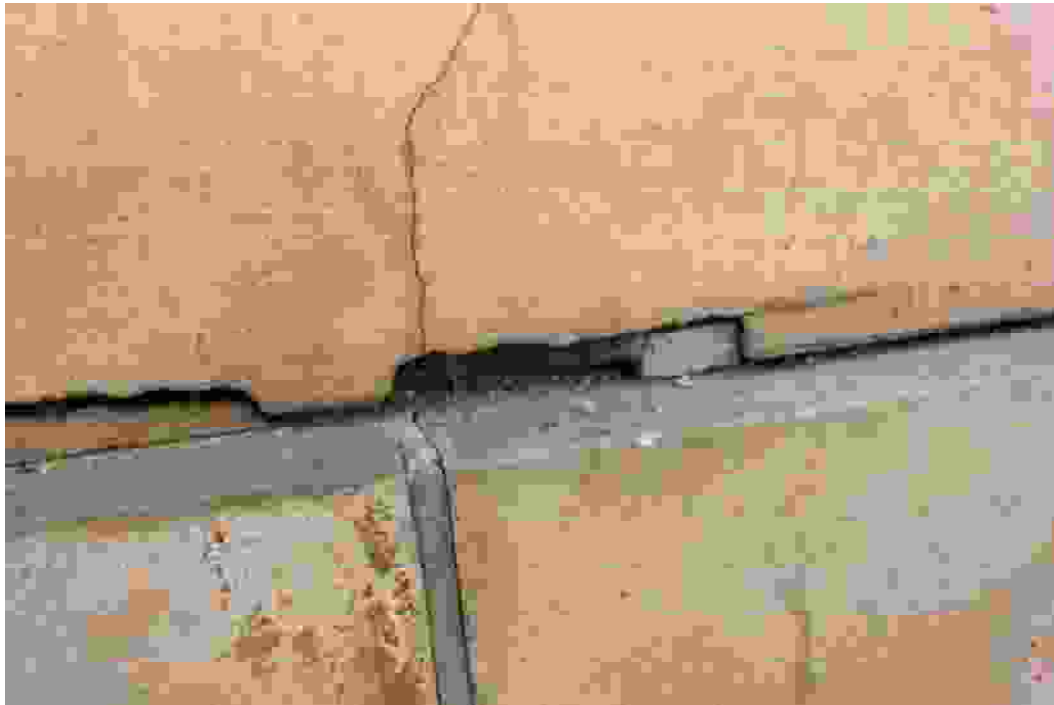
Fotografia 17: Fotografia przedstawia uszkodzenie ściany nad cokołem przy ziemnym.

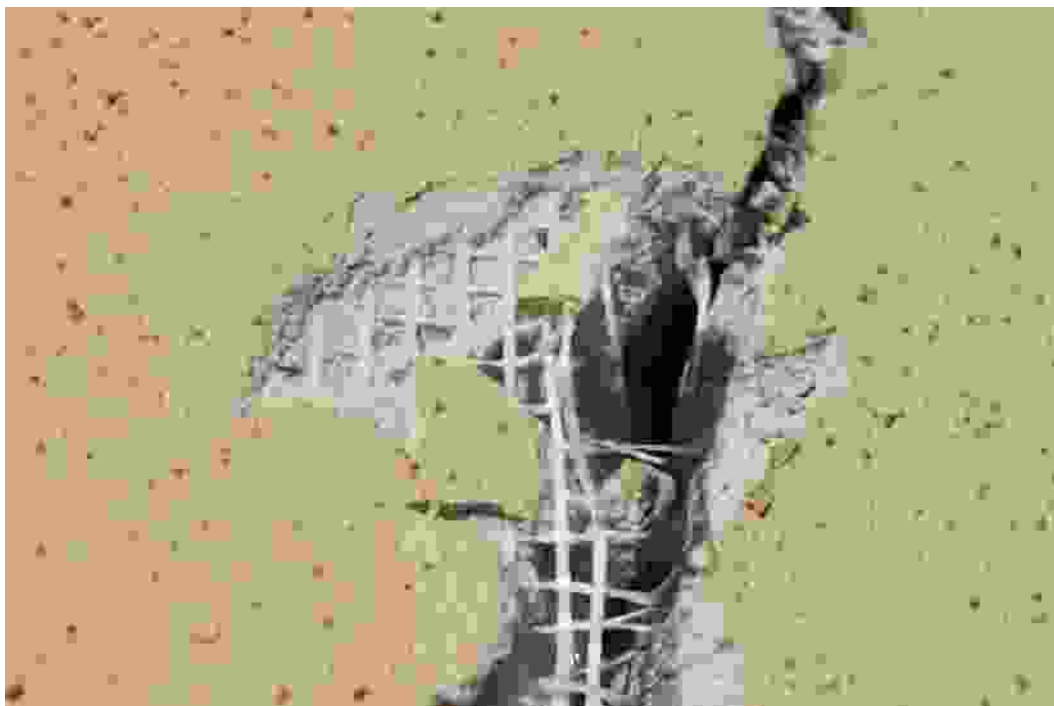
Wykonane odkrywki, udokumentowane na fotografiach zamieszczonych w dalszej części opracowania wykazały, iż zakres zarysowań i pęknięć na ścianach ma charakter konstrukcyjny i obejmuje warstwę tynkową oraz strukturę wewnętrzną muru ceglano. Pomierzona szerokość większości widocznych zarysowań zawiera się w przedziale około od 2mm do 4mm. Wpływ czynników klimatycznych takich jak deszcz, śnieg, oraz różnice temperatury, na istniejące od lat 60 –tych uszkodzenia jest bezpośredni i przyczynia się do poszerzenia wielkości zarysowań a tym samym do ogólnego pogorszenia stanu technicznego obiektu.

Fotografia 18: Fotografia przedstawia wykonaną odkrywkę potwierdzającą uszkodzenie zarówno warstw tynkarskich oraz ściany ceglanej.

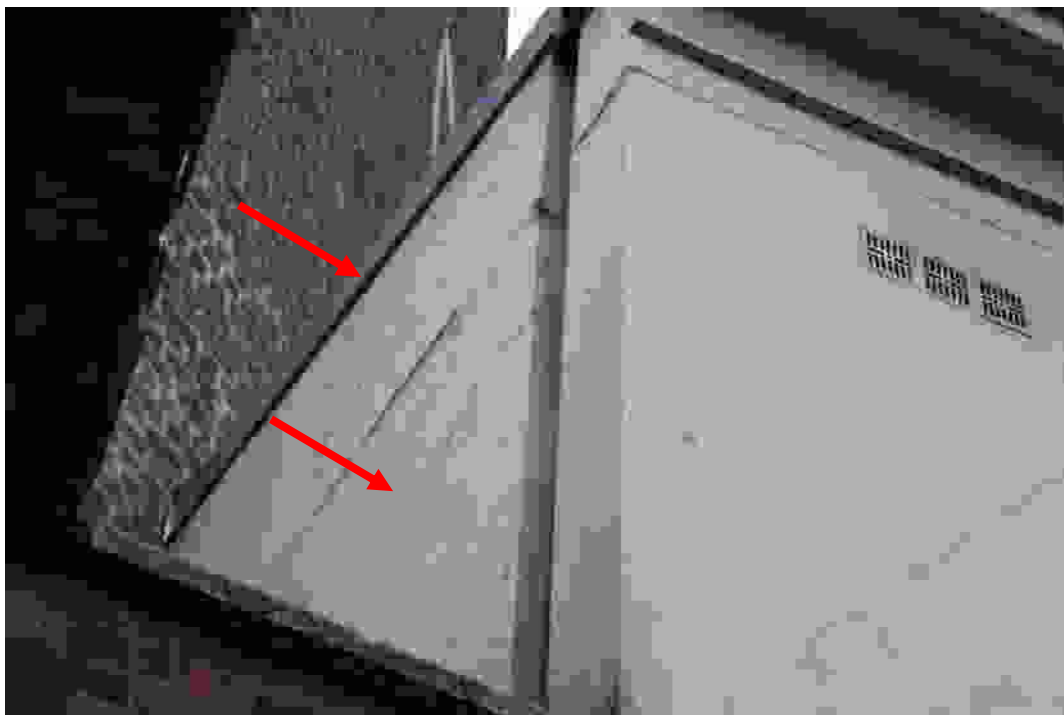
- n) Na ścianie bocznej budynku od strony Baszty Senatorskiej stwierdzono liczne powierzchnie zarysowań o charakterze „pajęczynowym”. Uszkodzenia powstały w wyniku nieskutecznej funkcji okapnika dachu związanego z zabezpieczeniem elewacji przed czynnikami takimi, jak deszcz i śnieg(fotografia nr. 19).

Fotografia 19: Fotografia przedstawia uszkodzenia ścian zewnętrznych budynku nr. 5 od strony wschodniej ściany baszty Senatorskiej. Istniejące uszkodzenia wynikają z oddziaływań klimatycznych takich jak śnieg i woda opadowa. Brak skutecznego okapnika w poziomie dachu.
