Program prac konserwatorskich

**Pomieszczenia na parterze skrzydła północnego Zamku Królewskiego
na Wawelu.**

opr. Agata Malik-Ptaszyńska

Kraków 2020

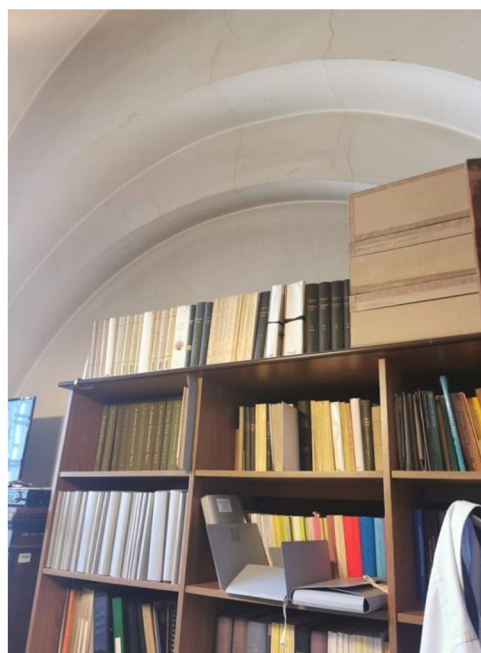
Fot. 1 . Blenda między pomieszczeniem 051 a 052

Proponuje się wyburzenie ściany między pomieszczeniami 053 i 054 (powstałej prawdopodobnie w latach 40. XX wieku) oraz zdemontowanie, poddanie konserwacji i umieszczenie w lapidarium portalu ze sztucznego kamienia. Podobnie zamierza się wyburzyć wtórne ścianki działowe między pomieszczeniami sanitarnymi: 048 i 049, 050 i 051 oraz znajdujący się nad nimi strop żelbetowy, dzięki czemu odsłonięte zostanie sklepienie kolebkowe. Proponuje się usunąć wtórnie wymurowaną blendę wypełniającej łuk między salą 051 a 052.

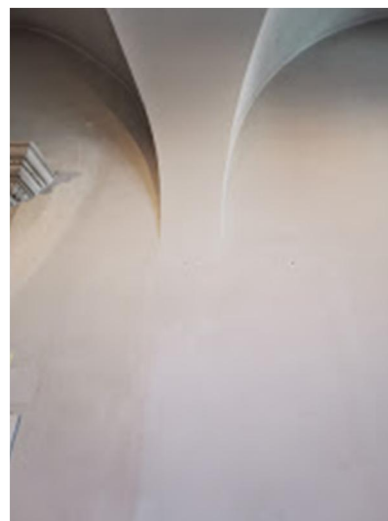
Stan zachowania tynków i warstw malarskich jest zły. Ściany są równomiernie pokryte kurzem, tłustym brudem. Tynki są mocno spękanе. Jest to zarówno gęsta skurczowa siatka spękań, jak i głębokie zarysowania. Widoczne są liczne uszkodzenia mechaniczne w postaci wgnieceń, zarysowań, wykruszeń na narożnikach. Obserwuje się miejscowe odspojenia tynków. Nie stwierdzono występowania zasoleń. Po usunięciu mebli i sprzętów ujawniły się nierównomiernie nałożone, nieestetyczne nawarstwienia powłok malarskich. Podczas ewntualnych prac wyburzeniowych należy liczyć się z uszkodzeniem tynków ścian sąsiednich.

Fot. 2. Tynki w 053

Przed przystąpieniem do wyburzenia ścian należy wykonać badania nawarstwień na tychże ścianach oraz we wszystkich miejscach, których dotyczyć będą prace budowlane np. przekucia pod instalacje. Proponuje się wykonać sondy schodkowe, odkrywki na okoliczność występowania warstw malarskich oraz odkrywki do wątku.

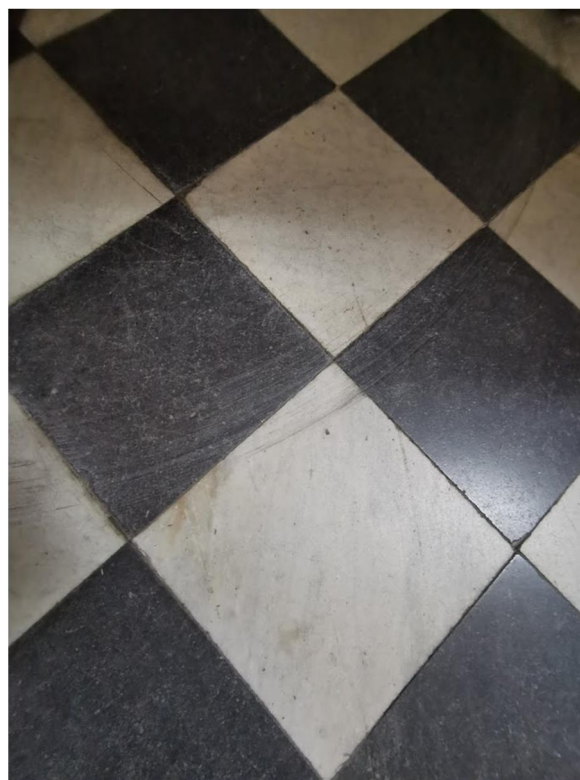
Fot. 3. Posadzka z widocznymi zarysowaniami

Stan zachowania posadzki jest dość dobry. Powierzchnia nie jest idealnie równa, jednak faluje „płynnie” co daje pozytywny estetycznie efekt postarzenia. Poszczególne płyty w różnym stopniu utraciły połer – zmatowiały. Widoczne są odłupania na krawędziach, wykruszenia. Liczne ubytki fug powodują, że między płytami gromadzi się brud. Część płytek jest popękana, porysowana przez dolną krawędź drzwi. Powierzchnia posadzki jest porysowana i równomiernie zabrudzona. Widoczne są tłuste zaplamienia.

Zaleca się ponadto wykonać zabiegi prowadzące do przywrócenia walorów estetycznych posadzki. W pierwszym etapie należy oczyścić jej powierzchnię z brudu i zatłuszczeń. Następnie należy uzupełnić ubytki kamienia, usunąć obłuzowane fugi, wypełnić zaprawą wapienną. Całą posadzkę proponuje wypolerować nadając satynowy połysk.

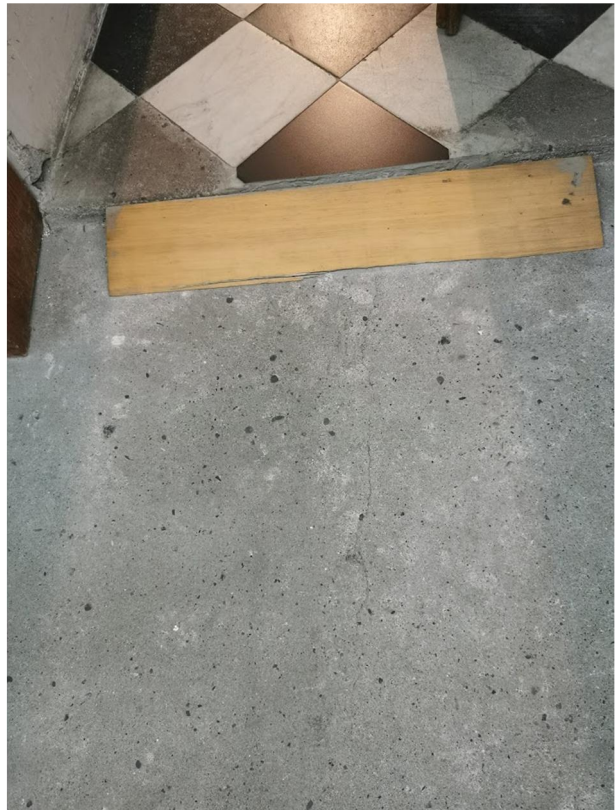
W Sali 055 posadzka została usunięta. Przy wejściu do Sali 053 jedna z brakujących płyt uzupełniona została znacznie ciemniejszą od oryginalnych.

Fot. 4.. Sala 055 z usuniętą posadzką

Stan techniczny posadzki jest dobry. Największym problemem jest jej brak w Sali 055 i potrzeba uzupełnienia w tym miejscu. Nie zachodzi konieczność przeprowadzenia korekty podłoża z wyjątkiem sali 055, gdzie ocena i przygotowanie wylewki wykonane zostanie na podstawie osobnego projektu budowlanego (nie dotyczy programu konserwatorskiego). W przypadku podjęcia decyzji o usunięciu ścian między salą 053 i 054, 048 i 049 , 050 i 051 oraz blendy między salami 051 i 052 powstanie potrzeba uzupełnienia płytek w miejscu wyburzonej ściany. W tej sytuacji będzie prawdopodobnie konieczne ułożenie na nowo posadzki w celu uzyskania jednolitego wzoru w pomieszczeniu powstałym z połączenia dwóch mniejszych. Proponuje się zatem w takim przypadku przełożyć płyty w mniejszej z dwu sal.

4. Usunięcie spękanych i osłabionych spoin.
5. Uzupełnienie posadzki w Sali 055 z płyt dobranych w miarę możliwości zbliżonych do oryginalnych. (wykonanie podłoża ujęte zostanie w osobnym projekcie budowlanym).

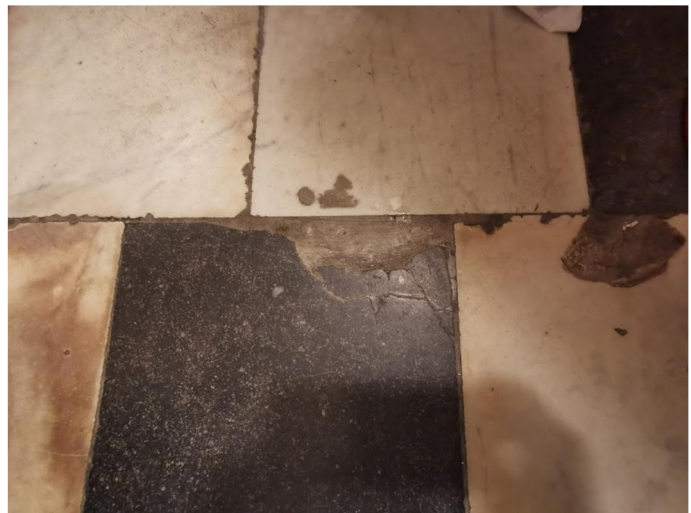
Fot. 5. Ubytki i zabrudzenia posadzki

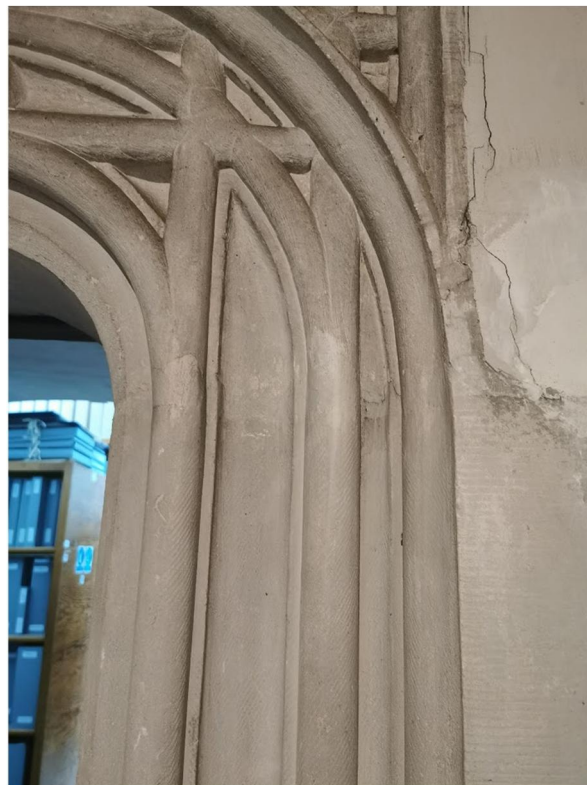
W obrębie portali renesansowych obserwuje się wypełnienia kitami, nieznacznie odróżniających się od oryginału (głównie w rozbudowanym portalu w Sali 053) a także uzupełnienia taszlami kamiennymi (portal z Sali 045).

Fot. 13. Portal z Sali 53, widoczne uzupełnienia kitami, zabrudzenie powierzchni

oblupiania sprawiają iż utraciły walory estetyczne. Zabiegi przy nich przeprowadzone powinny spowodować powstrzymanie destrukcji kamienia, konserwacja estetyczna miałaby na celu odtworzenie, w miarę możliwości ich pierwotnego wyglądu. Część portali przeznaczonych do lapidarium należy zdemontować. W pierwszym etapie powierzchnia kamienia zostanie oczyszczona, niewielkie jego ubytki uzupełnione. Obluzowane fugi proponuje się usunąć i uzupełnić zaprawą wapienno-piaskową. W razie konieczności proponuje się impregnację struktury. Przebarwienia i uzupełnienia należy scalić kolorystycznie.

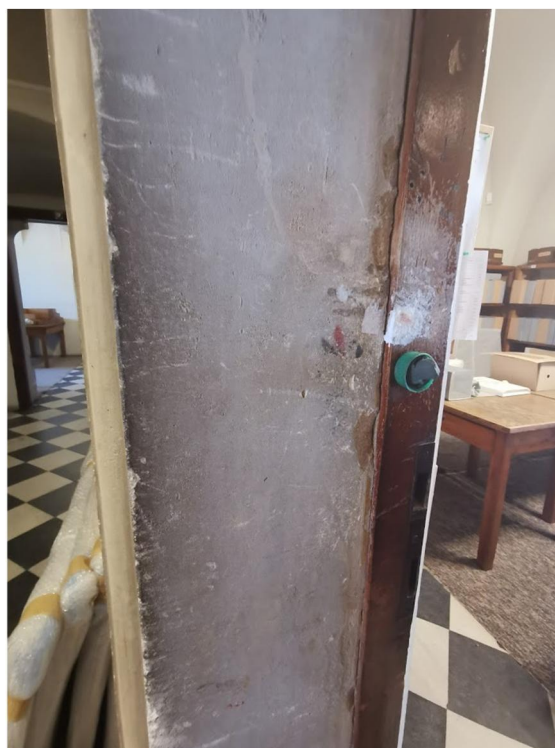
Stan zachowania portali jest dobry. Powierzchnia pokryta jest równomierną warstwą brudu, szczególnie na krawędzach, gdzie widoczne są zatłuszczenia oraz w partiach przypodłogowych. Widoczne są drobne, niezbyt rażące ubytki kamienia, obłupania, wyoblenia. Większe ubytki obserwuje się na krawędziach profili. Zarysowania wynikają z użytkowania wnętrza. Niezbyt estetyczne jest wypełnienie fug na łączeniu bloków.

Fot. 14 Portal z Sali 053. Ściana pd. widoczne zatłuszczenia i ubytki kamienia

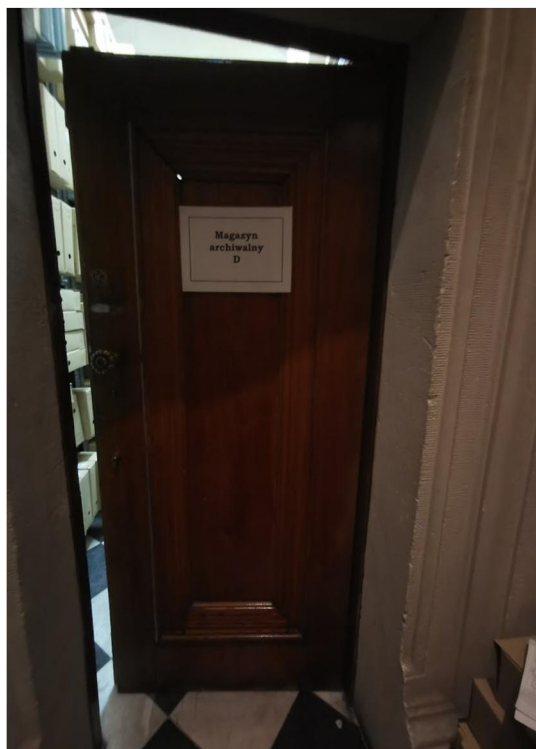
Fot. 15. Drzwi drewniane w Sali 058

Historyzujące drzwi drewniane są dość dobrze zachowane. Są mocno zabrudzone, w szczególności w okolicy klamki, lakier pociemniał, w wielu miejscach mocno łuszczy się. Łączenia poszczególnych elementów ram są porożsychane, drewno płytyn popękane.

Stan techniczny okuć jest zróżnicowany. Niektóre gałki wypadają, zawiasy wymagają regulacji.

Drewniane drzwi spełniają dziś swoją funkcję, choć niektóre elementy okuć wymagają naprawy. Konieczne są korekty w obrębie drewnianych struktur oraz konserwacja estetyczna mająca na celu przywrócenie pierwotnego wyglądu skrzydeł drzwiowych. Proponuje się zatem wykonać przegląd elementów okuć, należy wykonać niezbędne naprawy. Elementy metalowe proponuje się oczyścić, jeżeli zaistnieje taka potrzeba odrdzewić. Powierzchnię drzwi należy oczyścić z brudu, usunąć pożółkłe lakiery. Spękania drewna proponuje się skleić, ubytki drewna uzupełnić flekami i kitem drewnopodobnym. Całość należy pokryć satynowym lakierem.

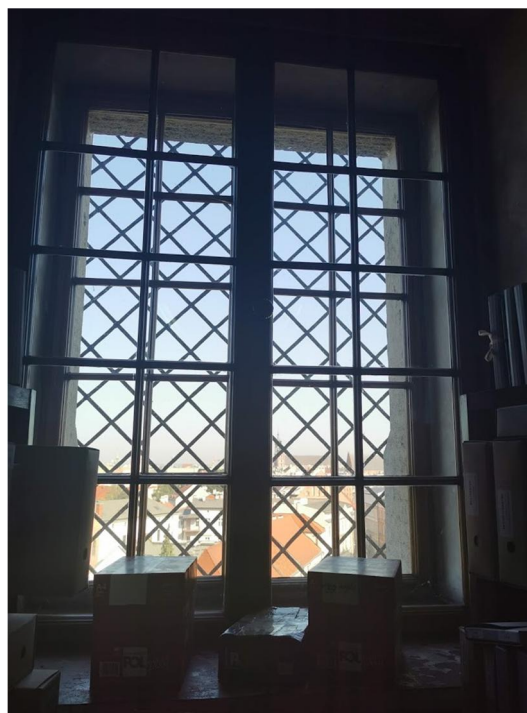
Okna w wielu miejscach są wypaczone, nieszczelne. Widoczne są niewielkie ubytki,

Fot. 16. Okno od strony zewnętrznej

wgniecenia. Lakier pociemniał i pożółkł. Niektóre klamki działają nieprawidłowo. Parapety są nieestetyczne.

Okna proponuje się oczyścić, usunąć pożółkłe lakiery, wymienić uszczelki. Drobnе ubytki drewna należy uzupełnić kitem, skleić porozsychane łączenia. Całość proponuje się pokryć lakierem. Proponuje się wykonać nawiewniki w stolarce okiennej. Blaszane parapety proponuje się zastąpić kamiennymi (kolorystyka, rodzaj kamienia zostaną przedstawione do akceptacji komisji konserwatorskiej na etapie prowadzenia robót).

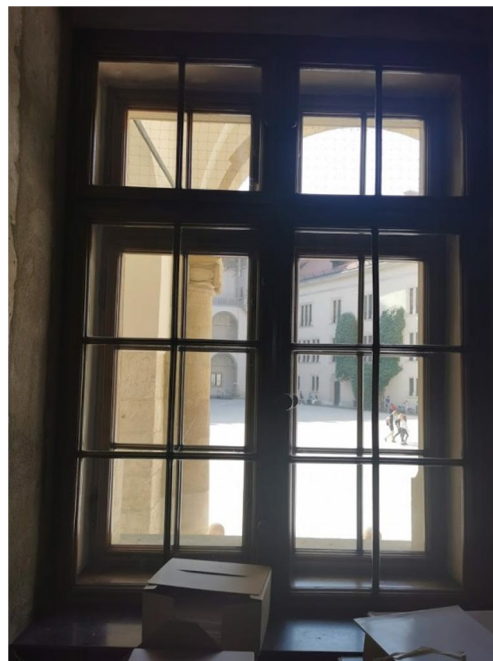
Fot. 17. Okno od strony krużganków
