Faza: **PROJEKT BUDOWLANY**

Inwestycja: **PROJEKT BUDOWLANY REMONTU
KONSERWATORSKIEGO POŁUDNIOWEGO
ODCINKA WEWNĘTRZNEGO MURU
OBWODOWEGO NA WZGÓRZU
WAWELSKIM NA DZIAŁCE NR 533 W
KRAKOWIE**

Zamawiający: **ZAMEK KRÓLEWSKI NA WAWELU
PAŃSTWOWE ZBIORY SZTUKI
WAWEL 5
31-001 KRAKÓW**

CZĘŚĆ 3 - INFORMACJA DO PLANU BIOZ

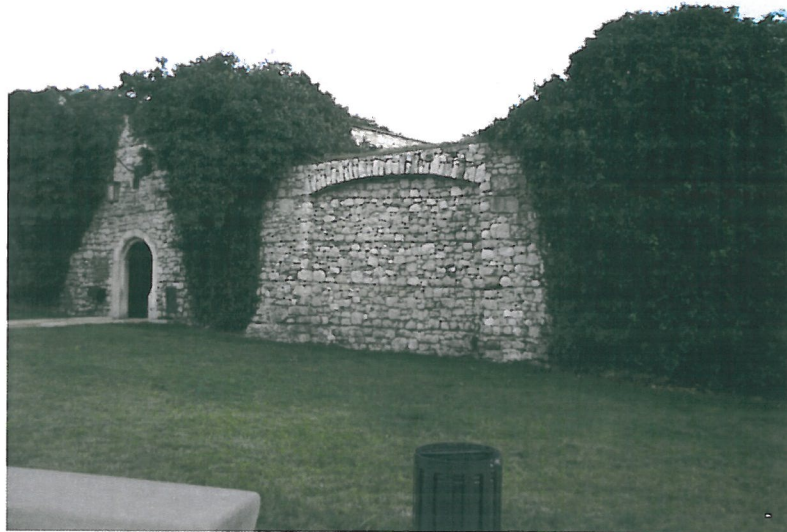
Dużą część szczytu muru pokrywa gęsta roślinność opadająca wzdłuż krawędzi budowli od strony dziedzińca. Rośliny i pnącza uniemożliwiają dostęp wizualny do całej powierzchni muru.

Fot.3 Widok roślinności pokrywającej mur od strony dziedzińca.

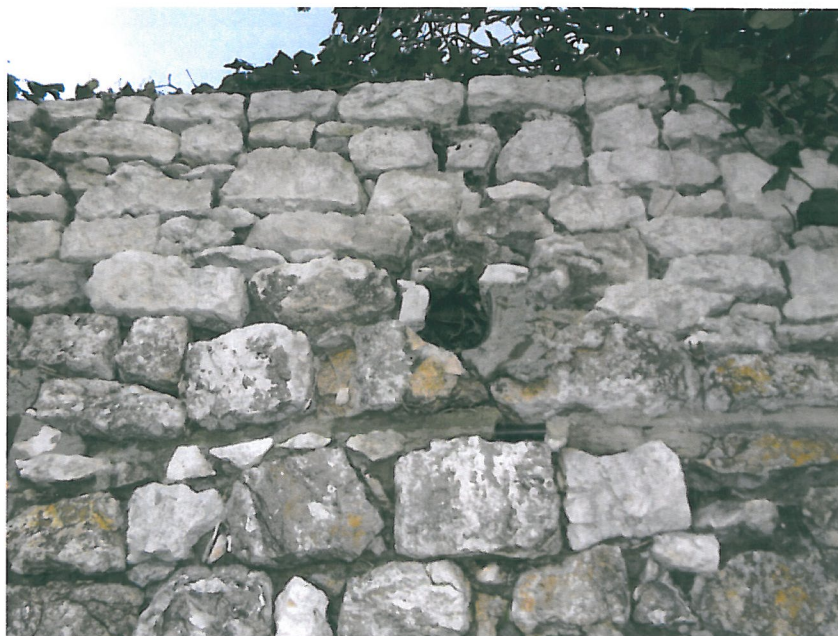
Na szczycie muru uformowane jest koryto odwadniające o szerokości ok.2,2m oraz głębokości ok.0,4m. Koryto wypełnione jest humusem z warstwą drobnego piasku w dolnej warstwie koryta pełniącej funkcję drenażu. Odprowadzenie wody z koryta realizowane jest poprzez system kanałów bocznych rozmieszczonych na powierzchni muru i ujścia w formie rzygaczy na zewnętrznej ścianie od strony dziedzińca na wysokości ok. 0,5m-1,0m pod linią górnej krawędzi muru.

Fot.6 Kanał odprowadzający wodę z korytka

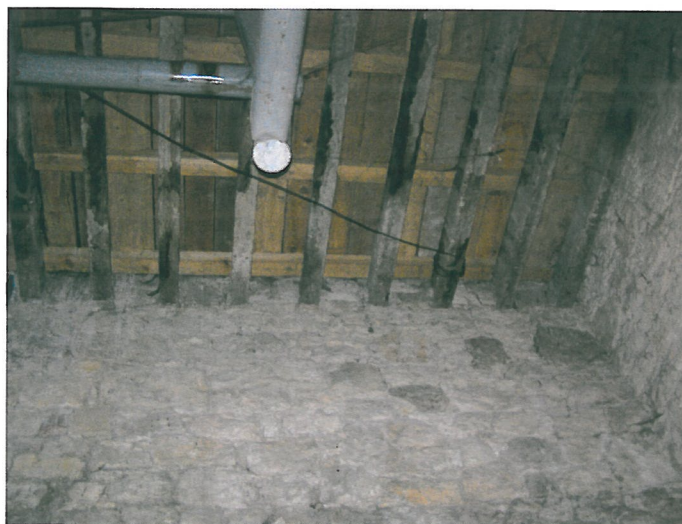
W obrębie piwnicy baszty Szlacheckiej strop nad tym pomieszczeniem wykonano w formie prefabrykowanych belek żelbetowych stosowanych w stropach typu DZ-3. Belki posiadają wysokość 20cm i rozmieszczone są w równych odstępach wynoszących ok 50cm. Na belkach żelbetowych wykonano drewniany strop wykończony deskami opartymi na legarach rozmieszczonych poprzecznie do belek żelbetowych. Belki żelbetowe wykazują obszerne przebarwienia w charakterze powierzchniowych ciemnych zacieków które są zapewne wynikiem zaawansowanego rozkładu biologicznego drewnianych elementów stropu spoczywających na belkach żelbetowych. Ostatnia wymiana drewnianych elementów stropu miała miejsce w 1996r. Defekty te mają negatywny wpływ na estetyczny aspekt tej przegrody i nie stanowią zagrożenia dla jej bezpieczeństwa ani dla celów użytkowych.

Fot.8 Strop nad piwnicą baszty Szlacheckiej - widoczne przebarwienia i zacieki na belkach żelbetowych.

W obrębie stropu nad piwnicą Baszty Szlacheckiej należy przeprowadzić zabezpieczenie elementów drewnianych przed destrukcyjnym wpływem środowiska oraz szkodników drewna na trwałość elementów nośnych stropu. Elementy drewniane zabezpieczyć przeciwogniowo, przeciw korozji biologicznej i atmosferycznej np. środkiem „FIRESMART Bio – P/POŻ” lub UNIEPAL – DREW + MYCETOX „B” lub równoważnym.

Elementy konstrukcji stalowej stropu nad piwnicą w baszcie Szlacheckiej należy zabezpieczyć antykorozyjnie przez malowanie. Stopień czystości do malowania Sa 2 wg PN ISO 8501-1 Malowanie należy wykonać w formie:

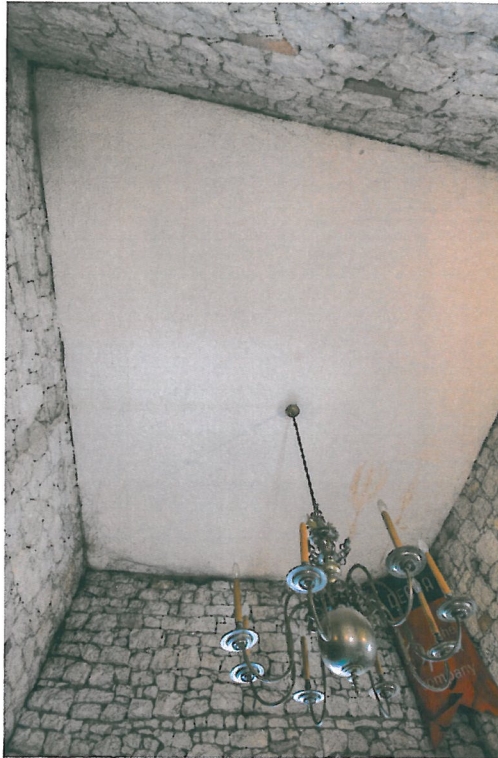
Strop nad sklepem muzycznym w baszcie Szlacheckiej to stropodach jednopowłokowy w którym konstrukcję nośną stanowi gęstożebrowy strop prefabrykowany typu DZ-3. Od dołu strop ocieplono styropianem i wykończono wyprawą tynkarską. Od góry strop zabezpieczono podwójną warstwą papy termozgrzewalnej. W narożniku północno-wschodnim pomieszczenia znajduje się rura

spustowa odwodnienia stropodachu która odprowadza wody opadowe poza lico elewacji wschodniej. W miejscu tym widoczne są lokalne zacieki na warstwie wierzchniej muru świadczące o nieszczelności strefy przepustu odwodnieniowego.

Fot.10 Widok stropu nad sklepem muzycznym.

W odniesieniu do konstrukcji baszty Panieńskiej i Szlacheckiej można sformułować zalecenie o potrzebie poprawy izolacji przeciwwodnej na konstrukcji stropodachów. Modernizacja izolacji przeciwwodnej powinna iść w parze z wykonaniem właściwego systemu odprowadzenia wody opadowej z tych umownie wyodrębnionych elementów budowlanych muru. Ściany baszt poza uszkodzeniami powierzchniowymi ujętymi w inwentaryzacji nie wykazują oznak nadmiernego zużycia i ich stan można określić jako na ogół dobry. Ze względu na utrudniony

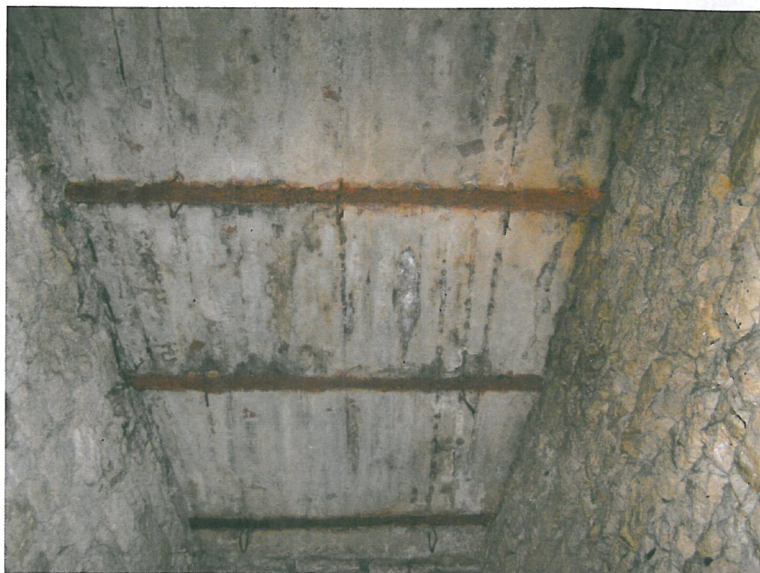
Strop nad piwnicą w baszcie Panieńskiej to strop żelbetowy na belkach stalowych. Profile stalowe INP160 rozmieszczono równomiernie co ok.100cm. Pomędzy belkami wykonano monolityczną zbrojoną płytę betonową o grubości odpowiadającej wysokości belek. Płyta ta spiera się na półkach dolnych belek. Dolna powierzchnia półek stalowych belek wykazuje powierzchniową korozję wodorotlenkową przejawiającą się w formie nalotów tak zwanej potocznie rdzy łuszczącej się.. Korozja występuje powierzchniowo i nie zaobserwowano zjawiska rozwarstwienia dolnych półek w kształtowniku. Możliwe jest zatem ich odczyszczenie i zabezpieczenie antykorozyjne.

Fot.11 Strop nad piwnicą w baszcie Panieńskiej

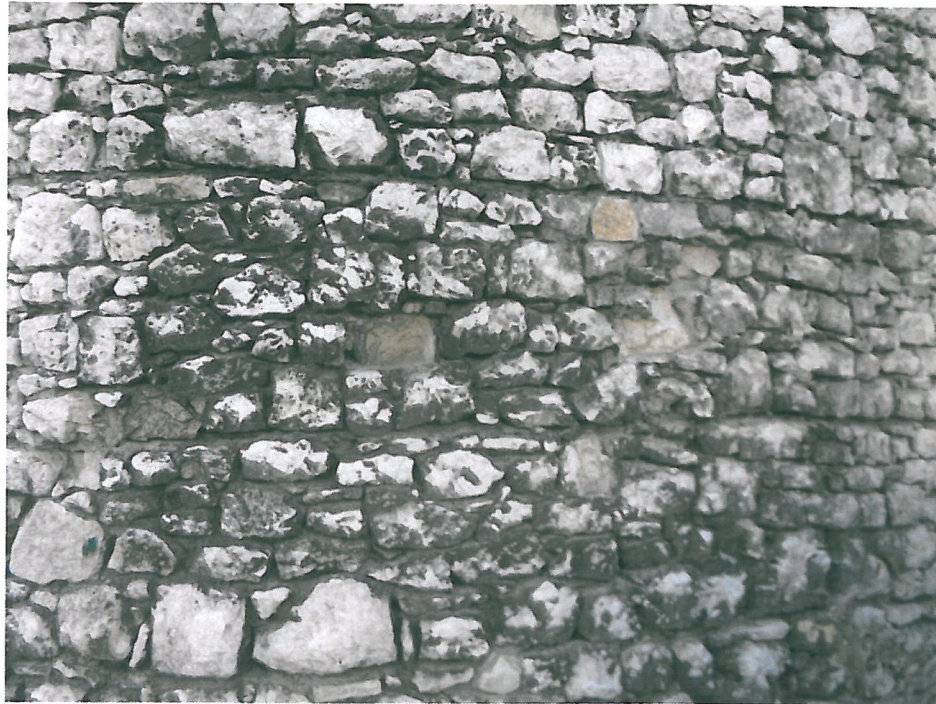
Na całej powierzchni opiniowanego muru stwierdzono miejscowe lokalne ubytki ciosów wapiennych oraz cegieł. Ubytki powstały w następstwie odspojen elementów kamiennych oraz wysypywania powierzchniowego zaprawy i cegieł. Jako podstawową przyczynę tego typu uszkodzeń można podać destrukcyjne działanie wody opadowej poddanej wielokrotne procesom zamarzania i odmarzania w wilgotnym materiale porowatym oraz uszkodzenia o charakterze mechanicznym. Uszkodzenia te udokumentowano graficznie na rysunkach elewacji muru.

Fot.8 Lokalne ubytki ciosów wapiennych.

Należy przeprowadzić prace konserwatorskie w warstwie licowej muru, polegające na usunięciu luźnych i zniszczonych cegieł oraz ciosów wapienia, przemurowaniu i uzupełnieniu ubytków struktury muru i przykotwieniu uzupełnionych fragmentów przy użyciu kotew ze stali nierdzewnej. Po wymianie lub ewentualnej naprawie uszkodzonych elementów murowych, można przystąpić do uzupełniania spoin.

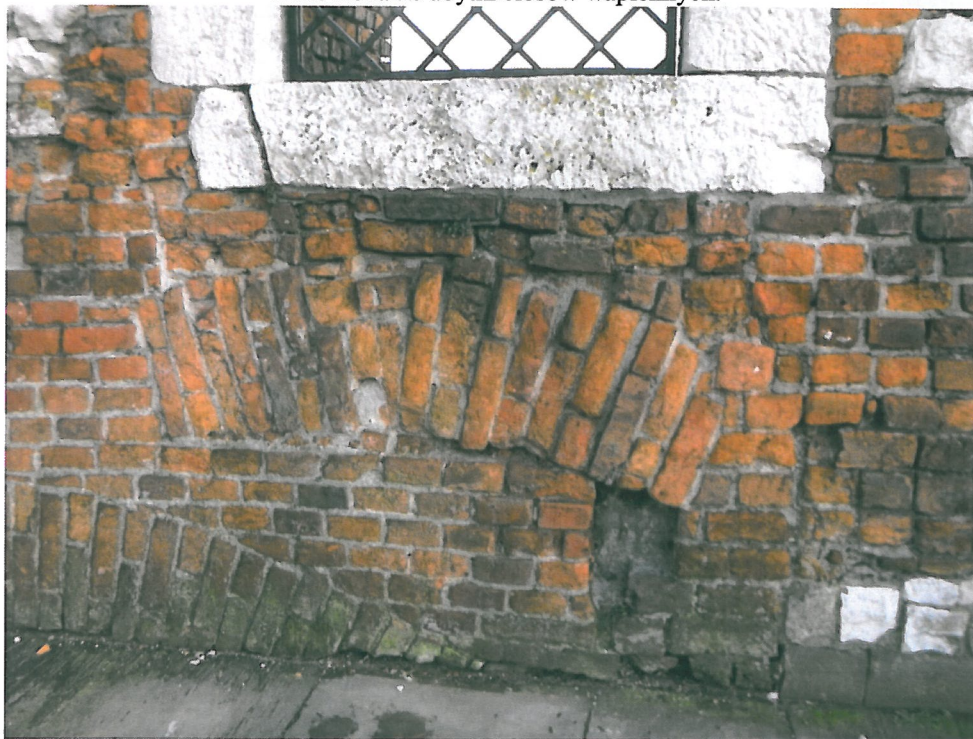
Fot.9 Ilustracja ubytków cegieł ceramicznych na powierzchni pierwotnego wątku muru.

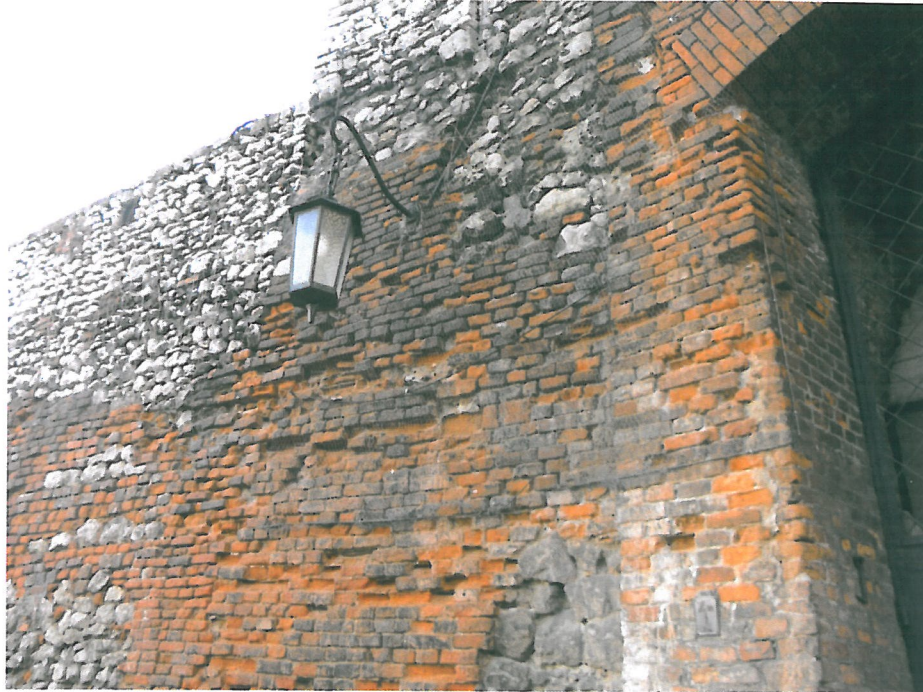
Fot.10 Ubytki elementów murowych – wysypywanie się licowych części cegieł w sąsiedztwie baszty Tęczyńskiej.

W przypadku pierwotnej, oryginalnej części muru w obrębie baszty Tęczyńskiej stan zachowania ścian od strony międzymurza można ocenić jako zły. Ubytki na powierzchni tej ściany obejmują około 60% powierzchni jej lica. Z uwagi na stopień zaawansowania powierzchniowej korozji muru należy się liczyć z narastającym zagrożeniem awarią.

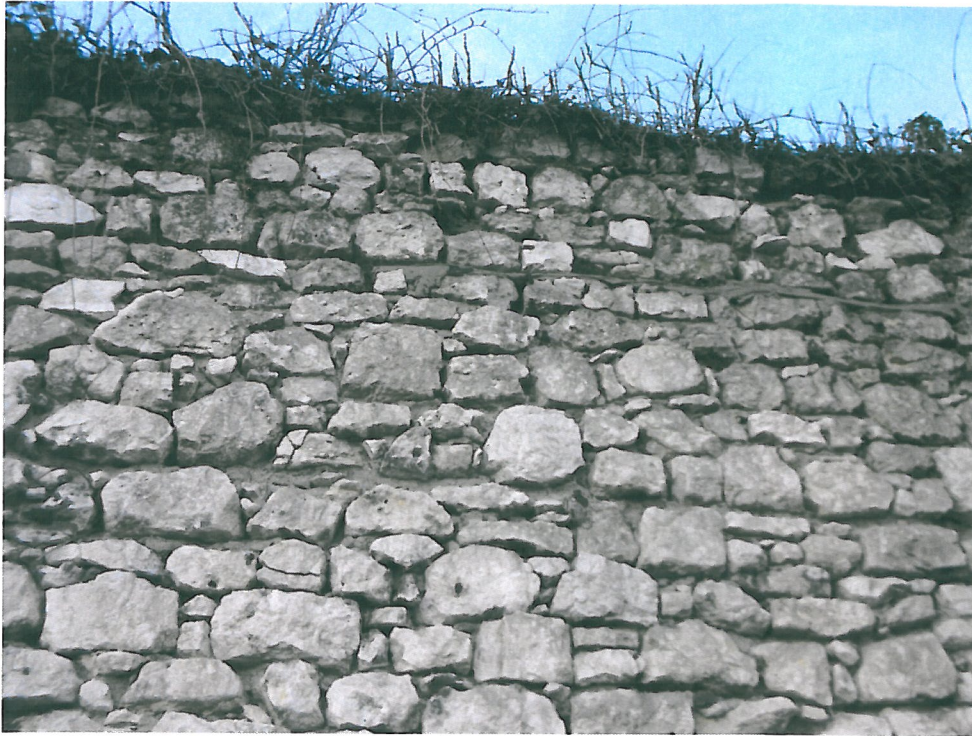
W górnym paśmie muru obejmującym około 40% jego długości stwierdzono znaczne ubytki zaprawy powodujące rozluźnienie struktury muru. Jako przyczynę uszkodzeń można tutaj wskazać oddziaływanie wody opadowej powodującej rozpuszczanie węglanowego spoiwa oraz zjawisko erozji wietrznej szczególnie nasilające się na górnych krawędziach muru gdzie skala oddziaływań jest największa. Uszkodzenia te udokumentowano graficznie i pokazano na rysunkach elewacyjnych muru.

Fot.11 Ubytki spoiwa w górnym paśmie muru.

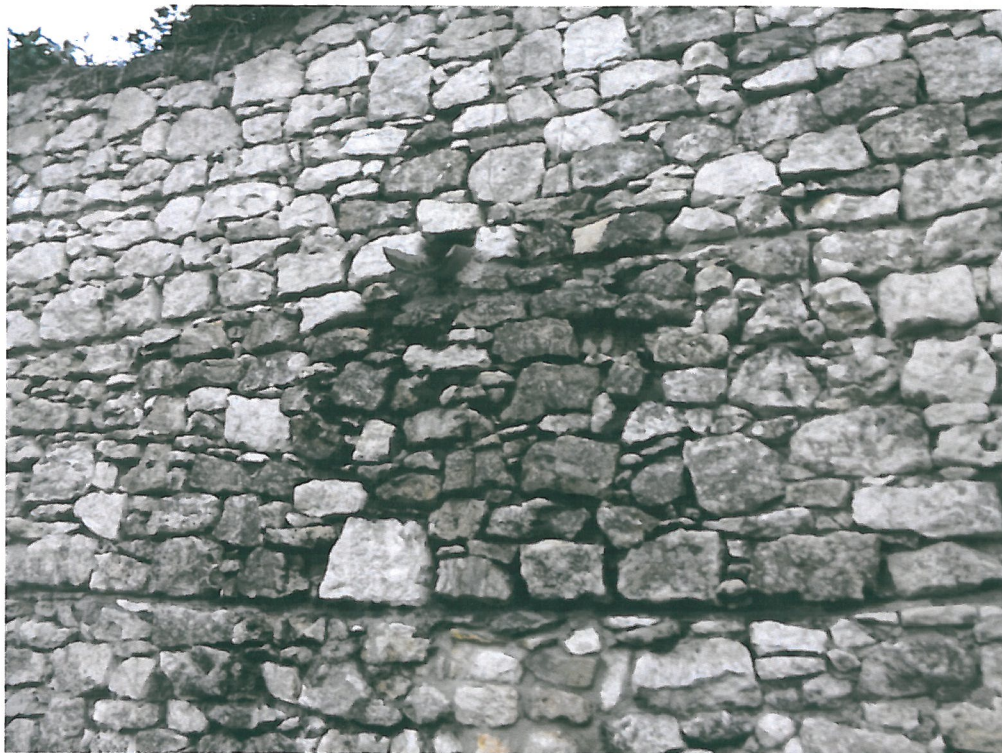
Lokalnie w obrębie usytuowania odwodnień górnej korony muru oraz stropów baszt zaobserwowano trwale zawilgocenie muru o zróżnicowanym zasięgu. Objawiają się one w formie widocznych przebarwień oraz wilgotnych powierzchni ścian zarówno od zewnątrz jak i od wewnątrz w przypadku baszt. Przyczyną takiego zjawiska są nieprawidłowo rozwiązane systemy odwadniające nie zapewniające należytego odprowadzenia wód opadowych poza konstrukcję budowli oraz nieszczelności w izolacji przeciwwilgociowej dachów baszt i koryta odwadniającego uformowanego na koronie muru. Uszkodzenia te zinwentaryzowano i pokazano na rysunkach elewacyjnych.

Fot.12 Zawilgocenie muru w obrębie usytuowania rzygacza przy koronie muru.

W celu przywrócenia estetyki i bezpieczeństwa muru należy wykonać uzupełnienia lokalnych ubytków substancji murowej i stworzyć powierzchniowe zabezpieczenie przed wnikaniem wód opadowych w części korytka odwadniającego oraz w obrębie stropodachów baszty Panieńskiej i Szlacheckiej. Wykonanie zabezpieczeń przeciwwodnych powinno iść w parze ze stworzeniem szczelnego i trwałego systemu odprowadzania wód opadowych z korytka na koronie muru oraz stropodachów baszt.

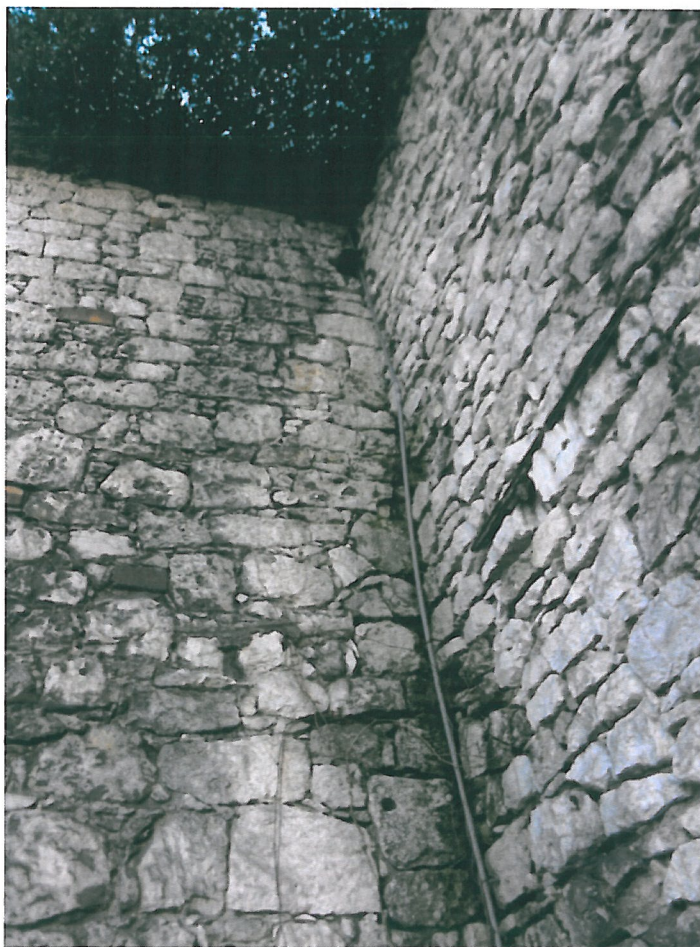
Fot.13 Zawilgocenie muru w sąsiedztwie rzygacza stanowiącego element odwodnienia dachu baszty Szlacheckiej.

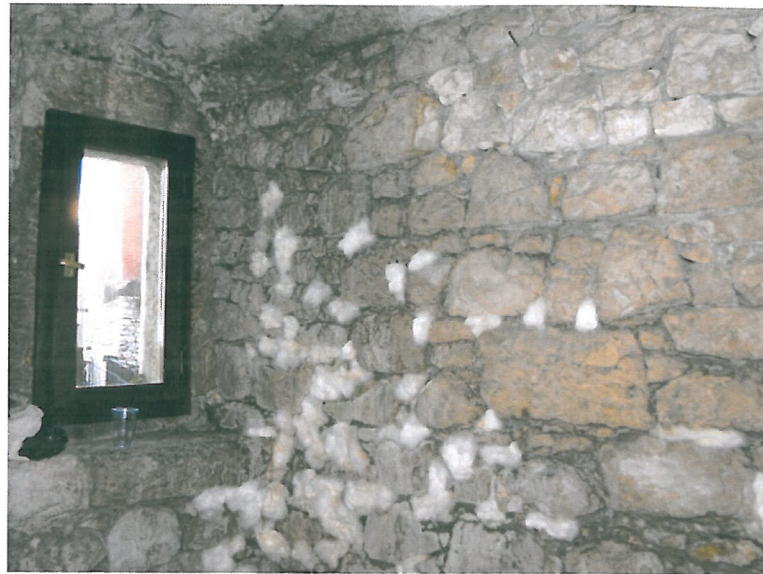
Fot.14 Zawilgocenie wewnętrzne muru baszty Panińskiej wraz z widocznym rozwiązaniem prowizorycznym powierzchniowego pochłaniania wilgoci.

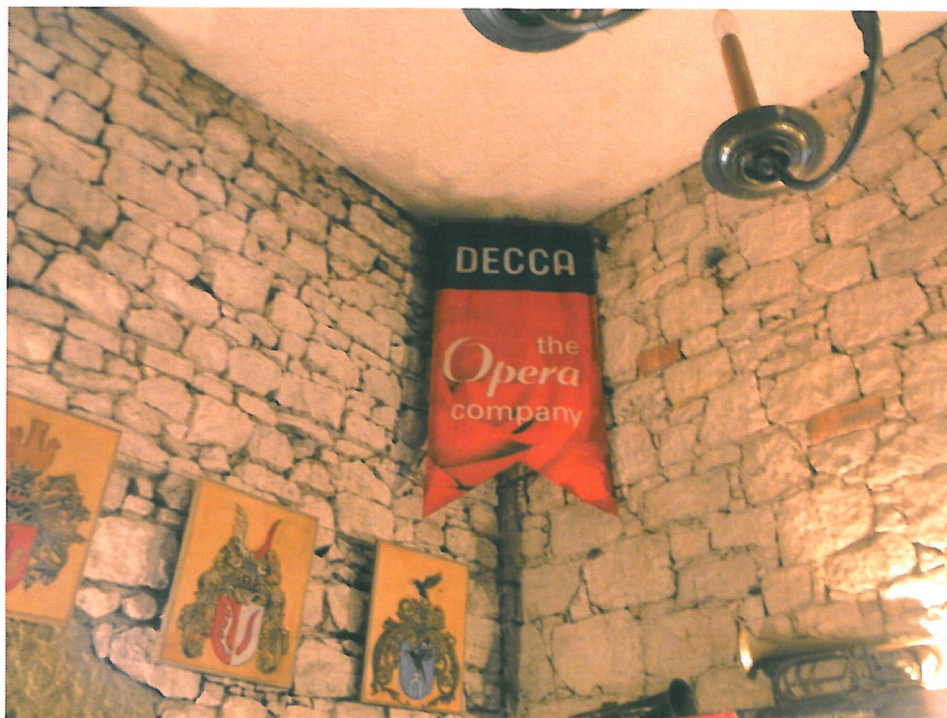
Fot.15 Zawilgocenie wewnętrzne muru baszty Szlacheckiej zlokalizowane w narożniku ściany pod stropem.

W pomieszczeniu piwnicznym baszty Szlacheckiej występują lokalnie zawilgocenia ścienne. Zaprojektowano instalacje wentylacji wywiewnej dla pomieszczenia. Przewidziano instalację wentylatora kanałowego o wydajność 200 m³/h. Praca wentylatora będzie przerywana – załączanie poprzez pomieszczeniowy czujnik wilgotności. Czujnik wilgotności będzie załączał wentylator w chwili przekroczenia wilgotności na poziomie 60%. Wentylator i kanały zamontować na podwieszeniach do stropu pomieszczenia. Zabrania się ingerencji w ściany pomieszczenia. W związku z okresową pracą wentylacji w pomieszczeniu piwnicy Baszt Szlacheckiej przewiduje się napływ powietrza poprzez nieszczelności włazu stropowego z pomieszczenia użytkowego.

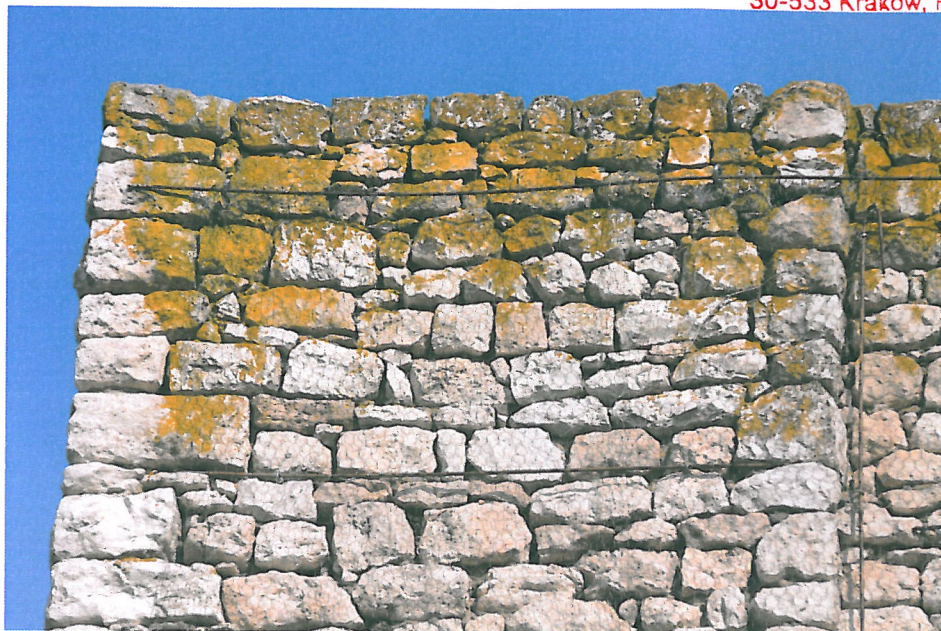
W kilku miejscach stwierdzono obecność odspojen licowej warstwy muru. Zjawisko to jest szczególnie widoczne w narożniku korony muru nad basztą Tęczyńską. Obszar tych uszkodzeń udokumentowano graficznie na rysunkach elewacji muru branży architektonicznej. Skala tych odspojen jest na tyle znacząca, że widoczne są oznaki lokalnego wybrzuszenia muru.

Fot.16 Luźnie i odspojone fragmenty muru nad basztą Tęczyńska - narożnik.

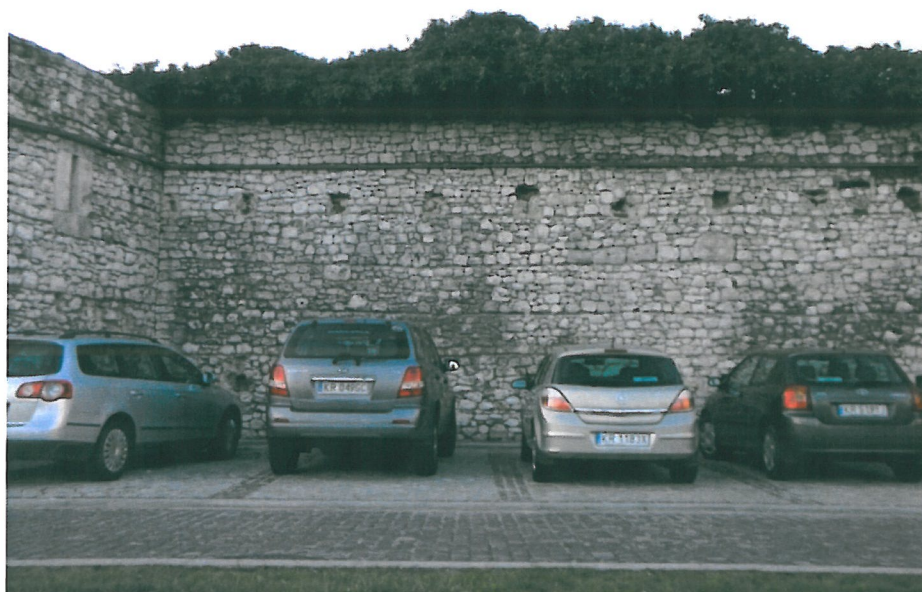
Na odcinku od baszty Panieńskiej do baszty Szlacheckiej od strony międzymurza na powierzchni muru znajdują się gniazda, jako pozostałości po oparciach belek drewnianych konstrukcji budynków tymczasowych przylegających bezpośrednio do muru. Występują dwa rzędy gniazd i bruzd w każdym rzędzie po 12 sztuk, jako pozostałości po belkach budynku „Sanatorium” rozebranym w ostatnich latach. Uszkodzenia te udokumentowano graficznie i pokazano na rysunkach elewacyjnych.

Fot.17 Ubytki w murze, jako pozostałości gniazd pod belki konstrukcyjne.

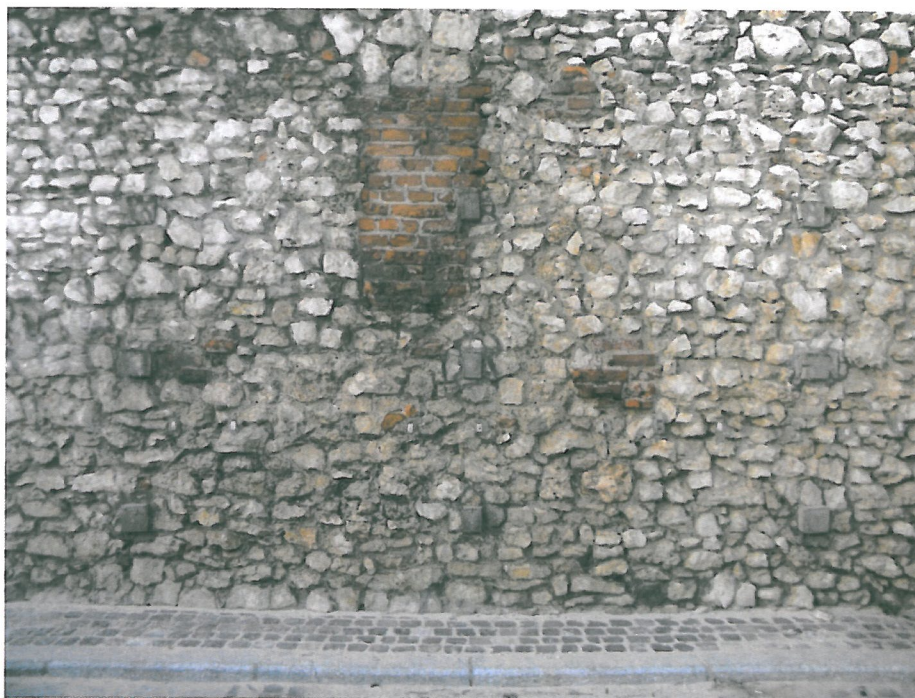
Na odcinku ok. 7 m od miejsca połączenia pierwotnego muru z murem rekonstruowanym w kierunku baszty Tęczyńskiej stwierdzono obecność drewnianych belek osadzonych w murze i przeciętych w płaszczyźnie zewnętrznego lica muru. Stanowią one zapewne pozostałość po konstrukcji przylegającego w przeszłości budynku „Cieplarni”, który został rozebrany a jego belki nie zostały całkowicie usunięte. Wady te udokumentowano rysunkowo i pokazano na rysunkach elewacji branży architektonicznej oraz na załączonych zdjęciach.

Fot.18 Widok belek osadzonych i pozostawionych w murze.

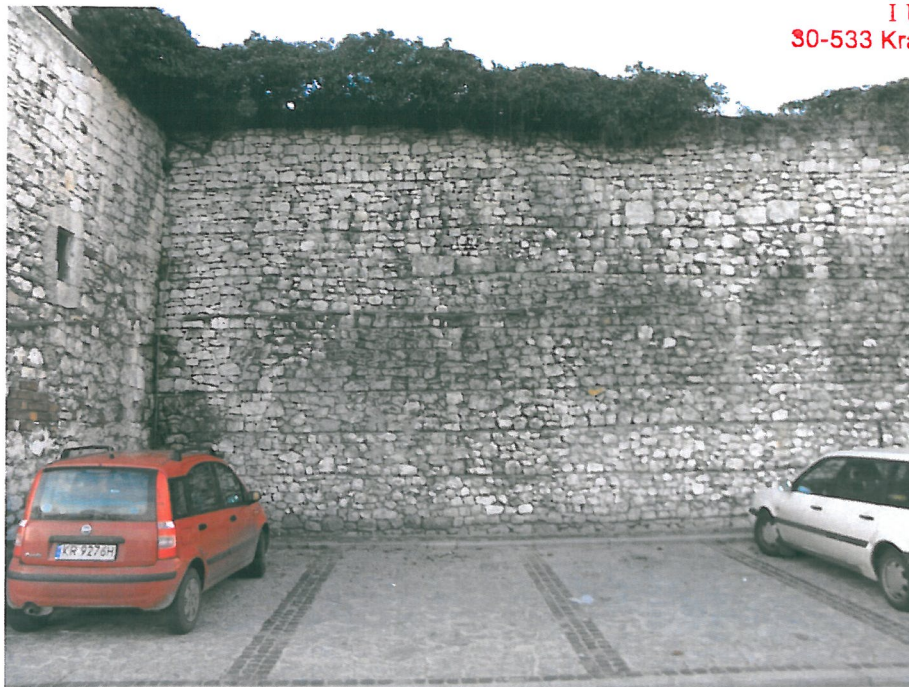
Na obu elewacjach muru zaobserwowano charakterystyczne przebarwienia powierzchniowe nie sygnalizujące uszkodzeń, ale powodujące negatywne skutki estetyczne dla opiniowanego muru. Przebarwienia występują w formie szarych plam znacznych rozmiarów a ich przyczyn powstawania można doszukiwać się w zacinającym deszczu wypłukującym składniki spoiwa muru, które pozostawiają tego typu ślad. Może to być zatem skutkiem nierówności zewnętrznej powierzchni muru.

Fot.19 Widoczne strefy przebarwień muru.

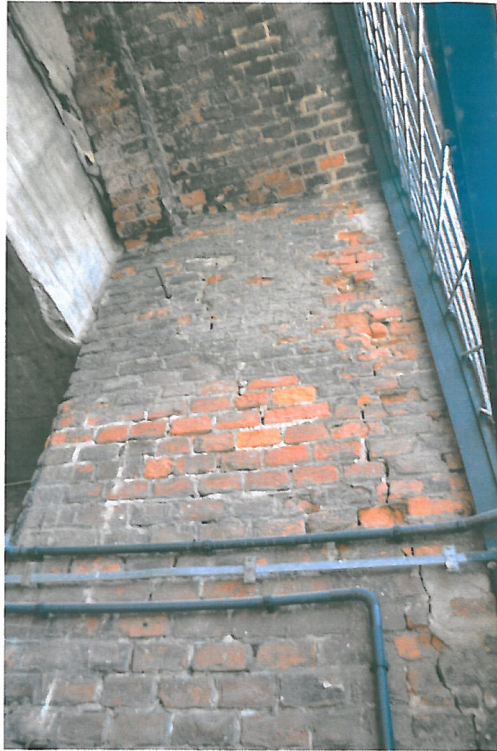
W rejonie baszty Tęczyńskiej za stalową bramą na powierzchni prawego węgara otworu występuje pęknięcie warstwy licowej muru będące zapewne wynikiem wykonania w przeszłości prac konstrukcyjnych związanych z utworzeniem pomieszczeń zaplecza technicznego za bramą baszty. W wyniku tych prac wystąpiło znaczne dociążenie ceramicznej warstwy licowej ściany która przy słabym przewiązaniu z kamienną warstwą rdzeniową przejawiała rozspojenie o skośnym przebiegu.

Fot.19 Pęknięcie warstwy licowej muru przy węgarku bramy do baszty Tęczyńskiej.

Zabezpieczenie pęknięć powierzchniowych muru wykonać należy poprzez iniekcję tych szczelin mineralnym zaczynem oraz poprzez wklejanie taśm z włókna węglowego w spoiny muru w obrębie pęknięcia. Rozwiązanie takie należy zastosować w obrębie pęknięcia warstwy licowej węgara baszty Tęczyńskiej. Alternatywnie można stosować kotwy spiralne typu Helifix.

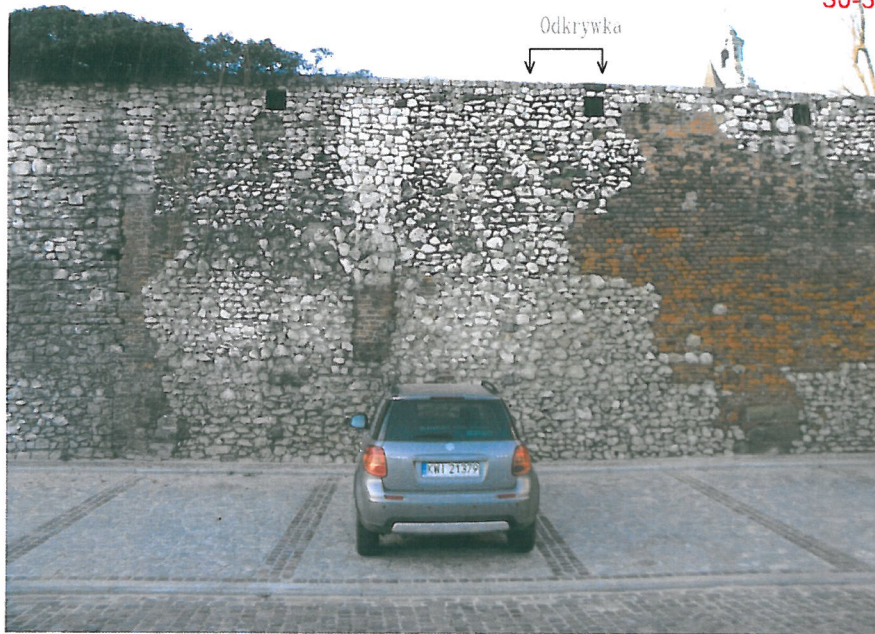
Fot.19 Lokalizacja odkrywki.

W ramach ekspertyzy wykonano punktową odkrywkę koryta odwadniającego na koronie muru. Wykonano odsłonięcie o szerokości połowy korytka i głębokości ok. 40cm do poziomu jego dna. Odsłonięta powierzchnia korytka miała wymiary rzutu ok. 80x80cm i została zlokalizowana zgodnie z oznaczaniem na rysunkach elewacji. Odkrywka potwierdziła korytkowy przekrój odwodnienia liniowego, korony muru którego dno uformowane jest przez wylewkę betonową. Dolną warstwę zasypu o grubości około 5cm tworzy warstwa piasku drobnego pełniąca funkcję drenażu. Odkrywkę wykonano w sąsiedztwie poprzecznego kanału wentylacyjnego przebiegającego w całej szerokości muru.

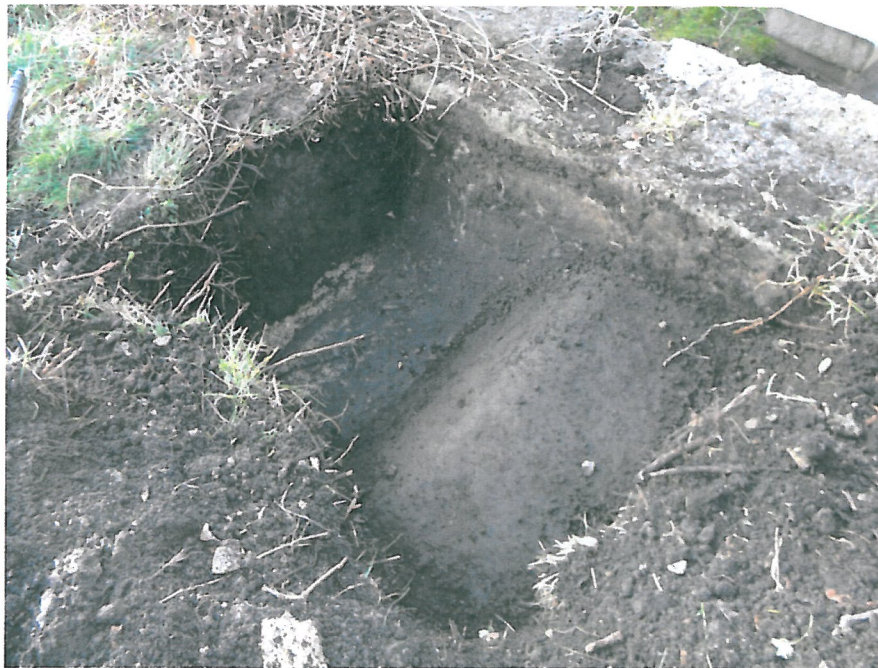
Fot.20 Odkrywka korytka odwadniającego.

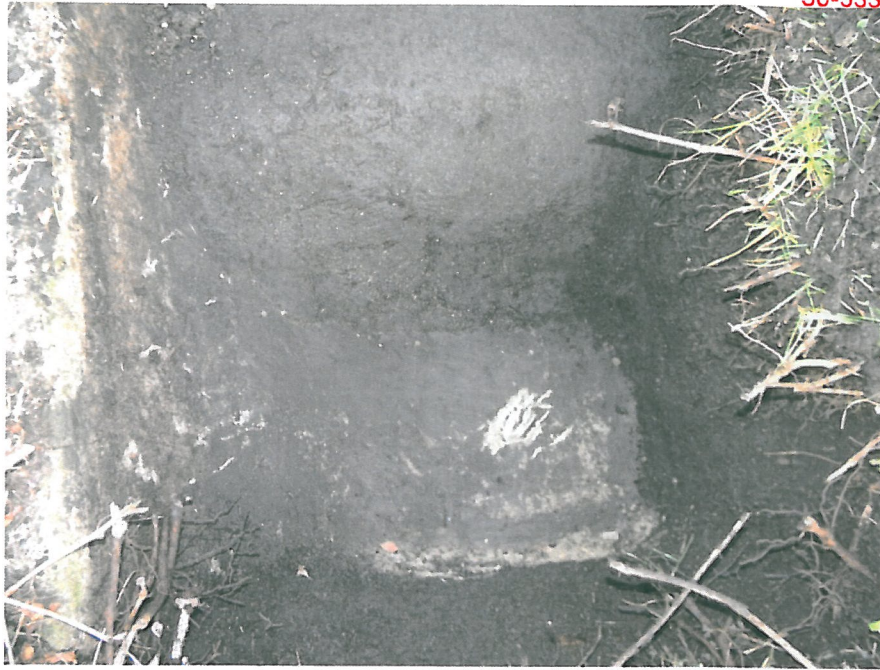
Fot.21 Dno korytka odwadniającego formuje wylewka betonowa.

Jako wadę tego systemu odwodnienia trzeba wskazać brak ciągłej izolacji przeciwwilgociowej na górnej powierzchni wylewki. Umożliwia to wnikanie wody pochodzenia opadowego i przenikanie jej w głąb muru i penetracje w jego strukturę. Stan wylewki betonowej nie budzi większych zastrzeżeń we fragmencie objętym odkrywką jednak tego typu rozwiązanie nie zapewnia odpowiedniej ochrony muru przed destrukcyjnym działaniem wody opadowej.

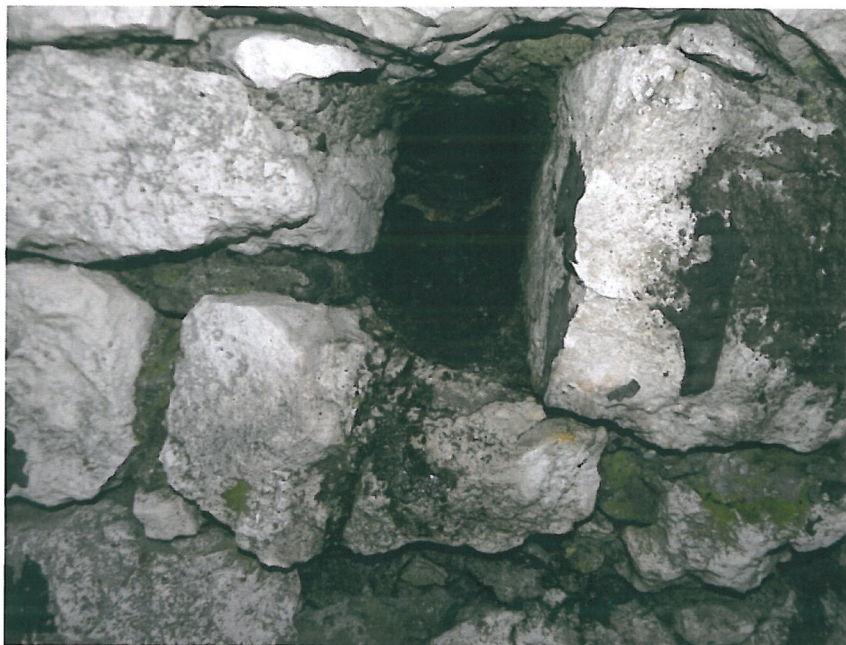
Ze względu na fakt iż część kanałów odwadniających odprowadza wodę a część jest nie drożna, można wysnuć wniosek iż miejscami cała woda przesiąka przez nieszczelne dno korytka w głąb muru powodując zawilgocenia wewnętrzne, które są największym zagrożeniem dla trwałości opiniowanego obiektu.

Fot.22 Wyraźnie wilgotny kanał odwadniający – wynika stąd, że odprowadza wodę.

Dla ujęcia wód opadowych z koryt odwadniających po północnej stronie muru przewidziano wykonanie udrożnienia oraz wymiany istniejących sączków ceramicznych. Sączki odprowadzają wody infiltracyjne na przyległy do muru teren zielony. Od strony południowej odprowadzenie wód opadowych projektowane jest do zlokalizowanych w narożnikach baszt rur spustowych. Pokrycie muru stanowi roślinność co spowalnia odpływ wód opadowych jak również powoduje akumulację wody w warstwie gruntu. Ilość wód opadowych odprowadzanych przez rury spustowe będzie nieznaczna dlatego przewidziano wykonie odprowadzeń rurami spustowymi $\phi 50$. Rury spustowe miedziane. W miejscu montażu wpustu należy zachować ciągłość izolacji przeciwwodnej i bezwzględnie stosować się do reżimu wykonywania uszczelnień przy wykonywaniu przejść przez koronę muru.

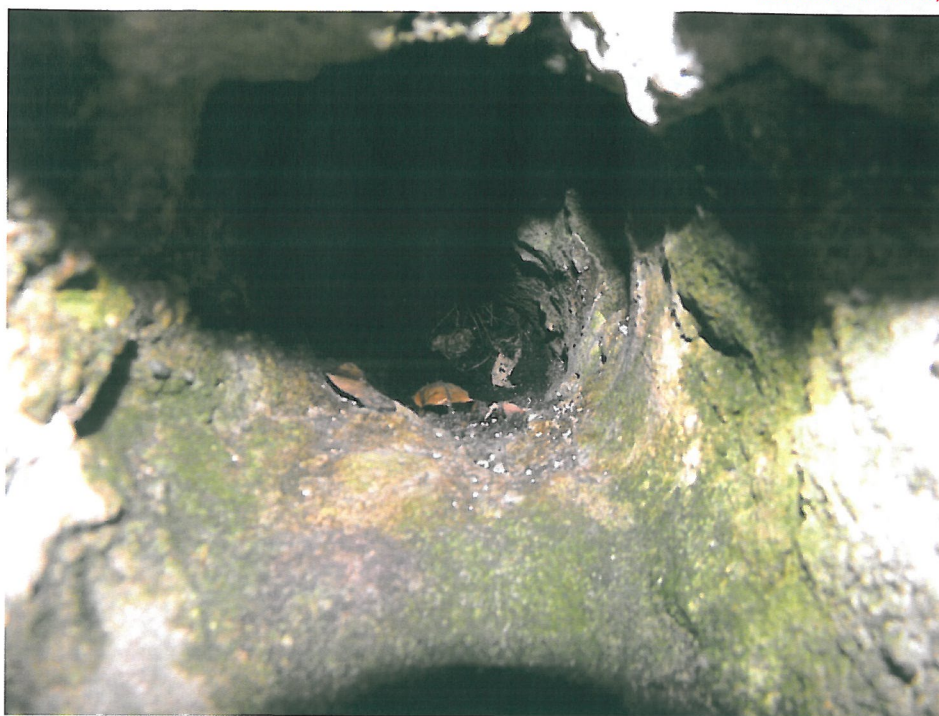
Fot.23 Suchy kanał odwadniającaj - zapewne niedrożny.
