Inwestycja: **PROJEKT BUDOWLANY REMONTU
KONSERWATORSKIEGO POŁUDNIOWEGO
ODCINKA WEWNĘTRZNEGO MURU
OBWODOWEGO NA WZGÓRZU
WAWELSKIM NA DZIAŁCE NR 533 W
KRAKOWIE**

CZĘŚĆ 7 - PROGRAM PRAC KONSERWATORSKICH

WZGÓRZE WAWELSKIE
POŁUDNIOWY ODCINEK WEWNĘTRZNEGO MURU OBWODOWEGO
TZW. „BIAŁY MUR”

PROGRAM PRAC KONSERWATORSKICH

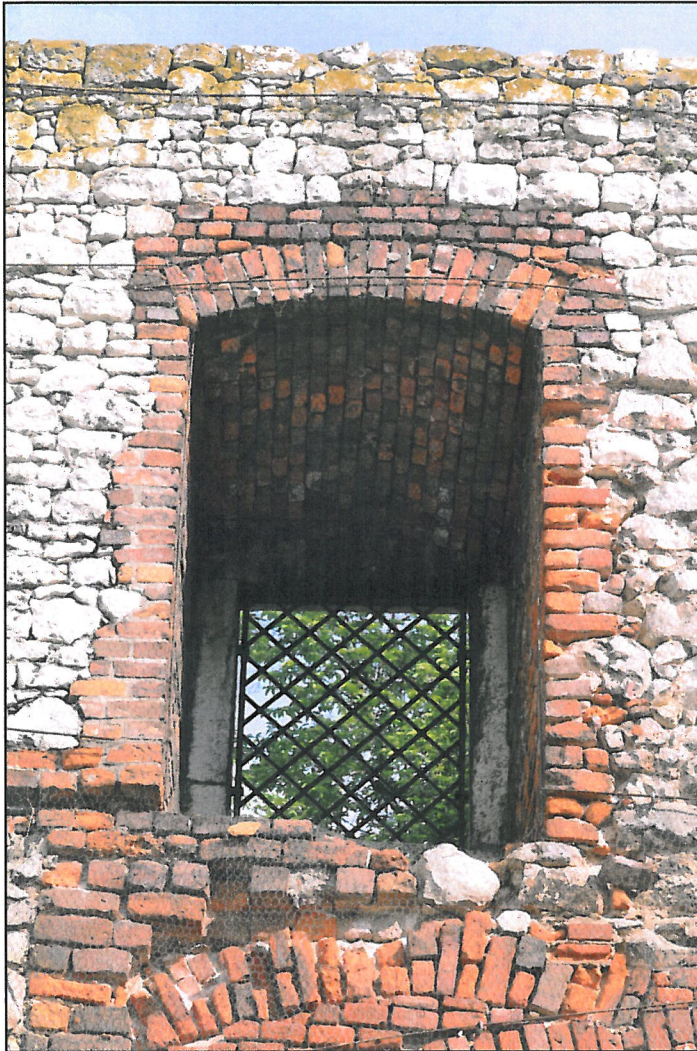
Stan zachowania zachowanych oryginalnych fragmentów muru i Baszty Tęczyńskiej jest zły. Zagrożone całkowitym odspojeniem i odpadnięciem są elementy licowe od strony międzymurza, zabezpieczone obecnie siatką. Destrukcja obejmuje zarówno elementy kamienne jak i ceglane. Ubytki w obrębie wątków ceglanych są bardzo głębokie.

W miejscach ubytków gnieździ się roślinność, w koronie murów baszty powierzchnie kamienne pokrywają glony i porosty. Te cegły, które zachowały swoją powierzchnię spieku są pokryte warstwą czarnego brudu. Na całym obszarze lica muru spoinowanie jest osłabione, osypujące się, brak miejsc z zachowanym pierwotnym opracowaniem fugi.

W licu od strony międzymurza kabel doprowadzający prąd po latarni przechodzi częściowo w bruździe wykutej w cegle, częściowo leży na kamieniu.

Okno baszt Tęczyńskiej, lica muru zabezpieczone siatka przed osypywaniem się, ubytki wątków ceglanych

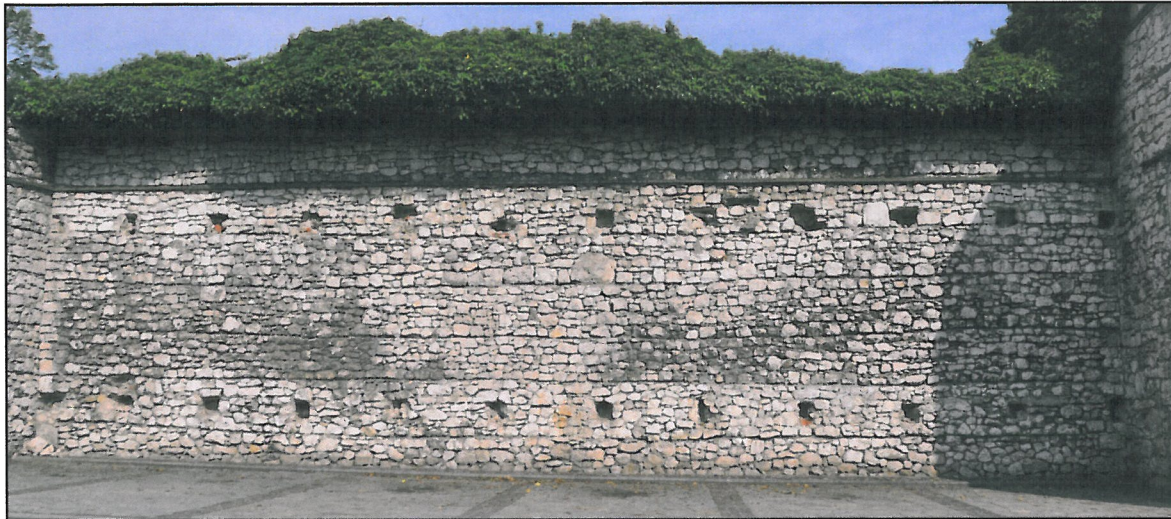
Materiał kamienny budujący mur jest ogólnie w dobrym stanie. Destrukcja wapienia jurajskiego wynikająca z wpływu czynników atmosferycznych, występuje miejscowo na pojedynczych ciosach. Największe zniszczenia lica muru rekonstruowanego odcinka to ubytki mechaniczne obecne po południowej stronie muru, od baszty Szlacheckiej do baszty

Panieńskiej. Po zdemontowaniu tego budynku w licu ściany pozostały znacznej wielkości otwory w dwóch rzędach – części cokołowej i pod koroną muru, oraz betonowy ślad po linii styku dachu z murem.

mur między basztami – otwory po rozebranym budynku

W licach muru rekonstruowanego w latach 60 tych uzupełnienia ubytków muru dotyczyć będą wymiany ciosów głęboko rozwarstwionych i osypujących się, uzupełnienia ubytków powstałych po rozebraniu budowli między basztą Szlachecką a Panieńską.

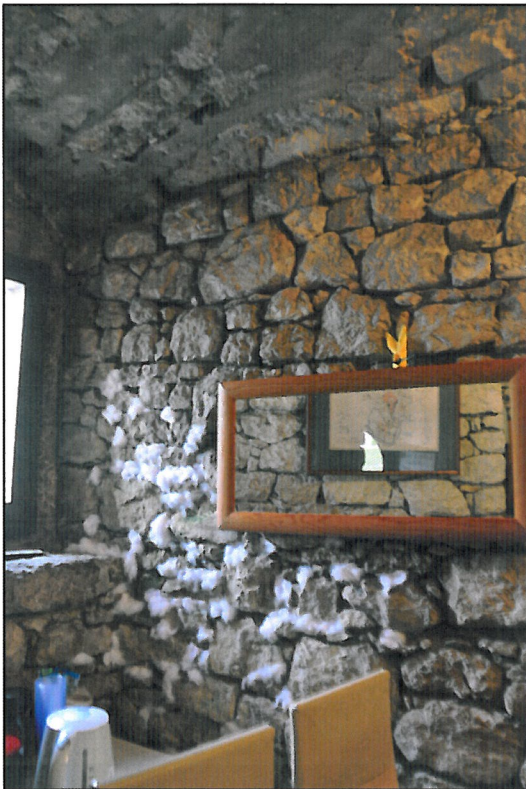
Wątki kamienne w piwnicznych częściach baszty Panieńskiej zachowane są stosunkowo dobrze. Nie widać śladów destrukcji, wysoleń, osypywania się spoinowania. Brak też śladów rozwoju glonów, czy porostów, ani żadnych ognisk czynników biologicznych. Ściany piwnic są suche. Natomiast strop żelbetowy w piwnicy pod basztą Panieńską ma ślady zalania wodą, a konstrukcyjne belki stalowe pokryte są produktami korozji. Pomieszczenie użytkowe baszty Panieńskiej ma nieszczelny dach i woda opadowa przedostaje się do wnętrza i wypływa spoinami w obrębie glifu okienka. Doraźnie wyciekanie wody jest zabezpieczone utykana w spoinach watą. Stolarka okienna w dobrym stanie.

glif okna baszty Panieńskiej, ubytki w spoinowaniu przez które wydostaje się woda zabezpieczone watą

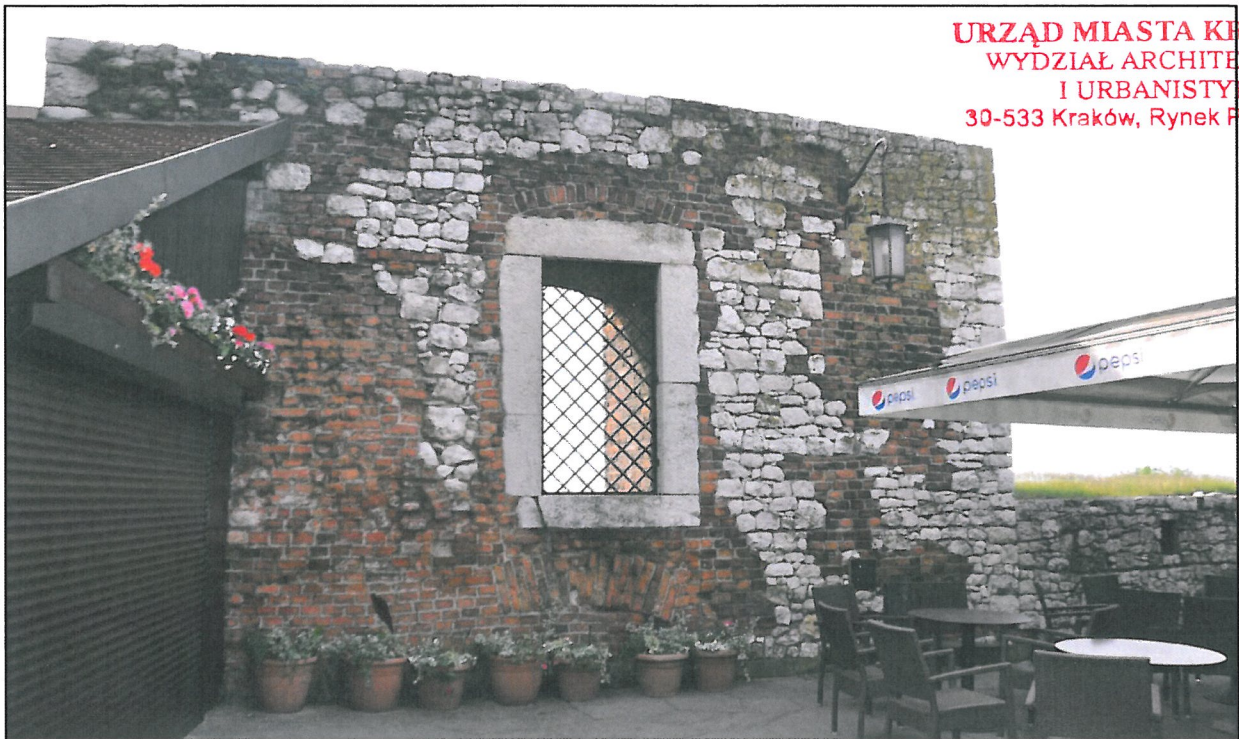
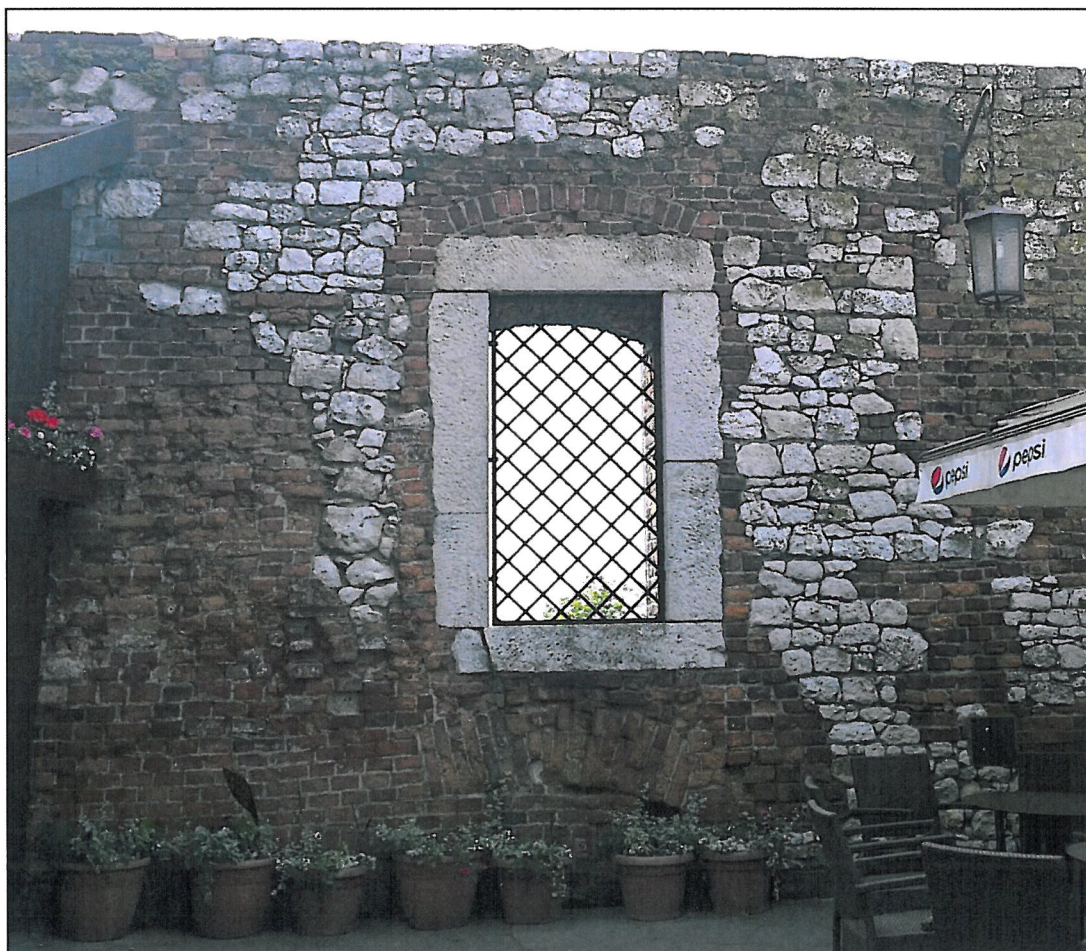
Fot.1,2

Południowy odcinek wew. muru obwodowego – od strony dziedzińca zewnętrznego.
Zachowane fragmenty Baszta Tęczyńskiej. Warstwa brudu na ceglach, ubytki, cerowanie
wątku, naloty biologiczne.
Czerwiec 2016r. M.Wida

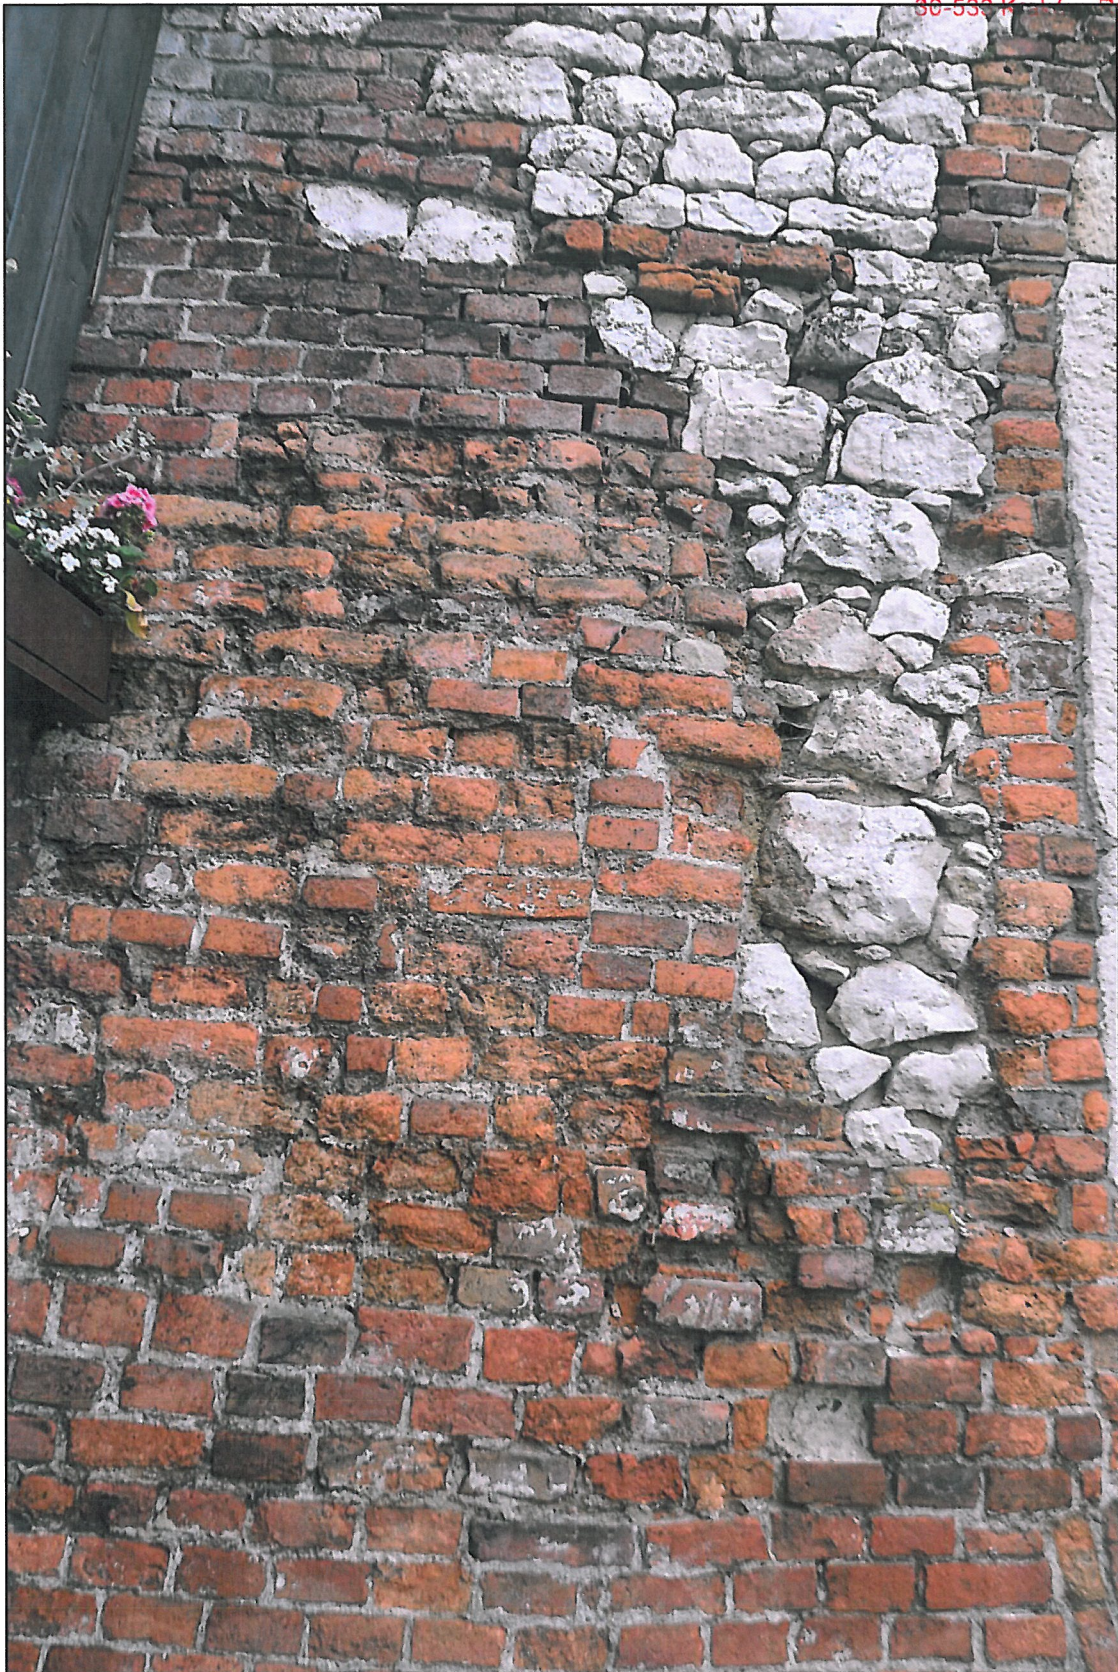
Fot.3
Południowy odcinek wew. muru obwodowego – od strony dziedzińca zewnętrznego.
Fragment Baszta Tęczyńskiej. Destrukcja lica ceglanego, ubytki spoinowania
Czerwiec 2016r. M.Wida

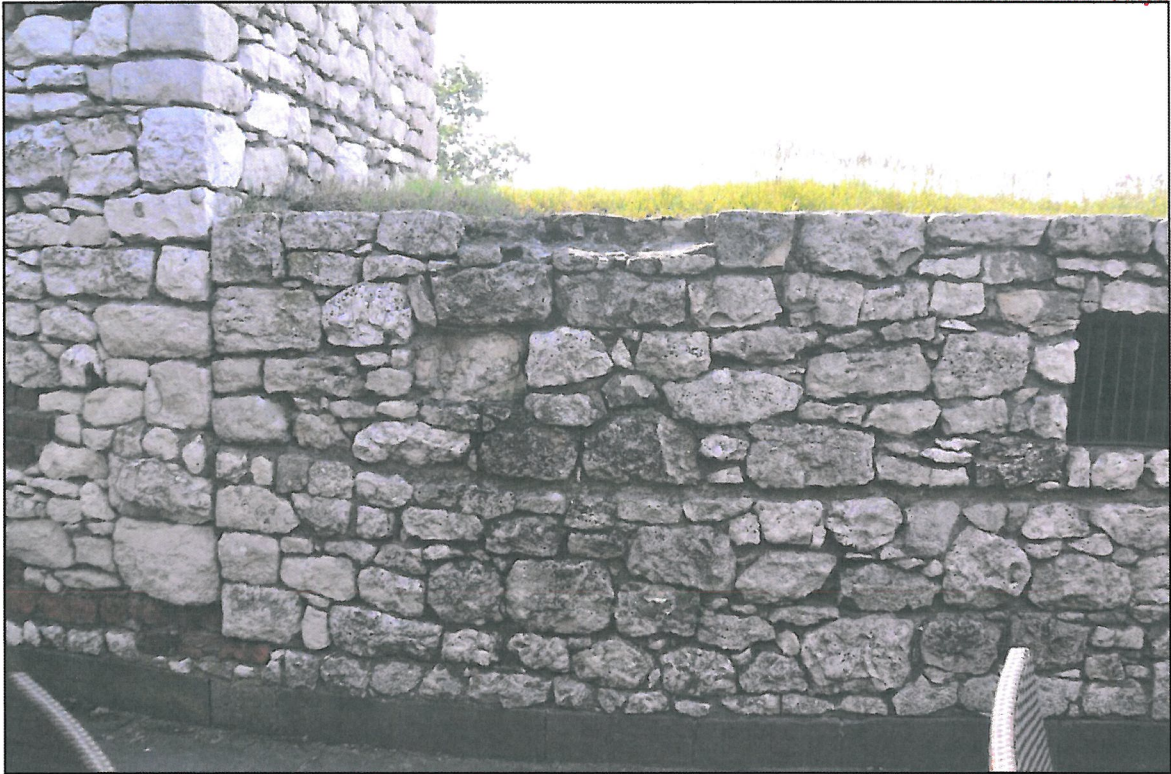
Fot.4
Południowy odcinek wew. muru obwodowego – od strony dziedzińca zewnętrznego.
Narożnik Baszty Tęczyńskiej na styku z rekonstruowanym odcinkiem muru (rekonstruowany odcinek porastają byliny). Na powierzchni kamienia warstwa brudu
Czerwiec 2016r. M.Wida

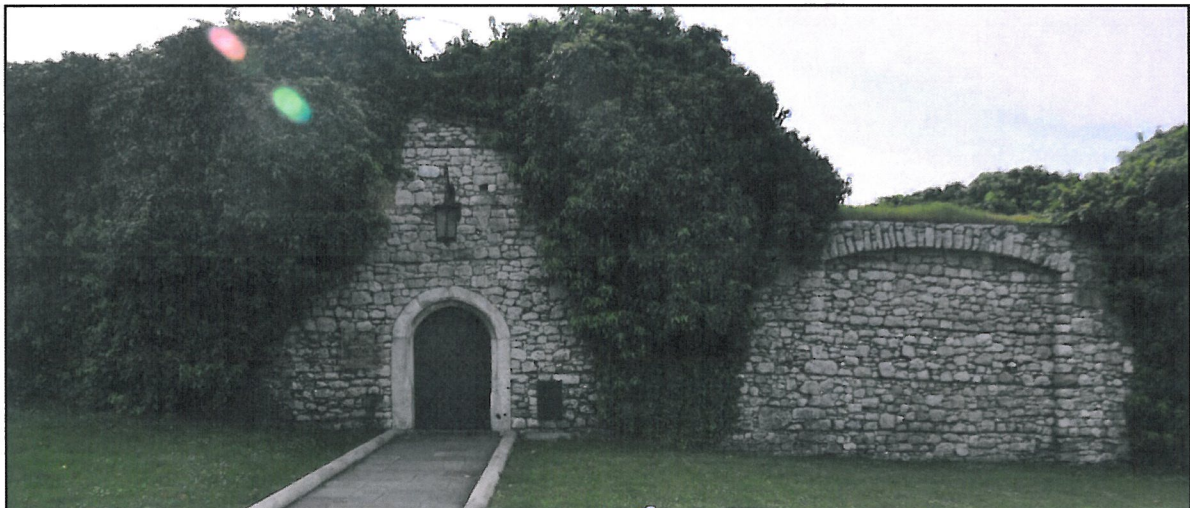
Fot.5
Południowy odcinek wew. muru obwodowego – od strony dziedzińca zewnętrznego.
Środkowy fragment rekonstruowanego odcinka - wejście do Baszty Szlacheckiej. Ściany obrosnięte bluszczem.
Czerwiec 2016r. M.Wida

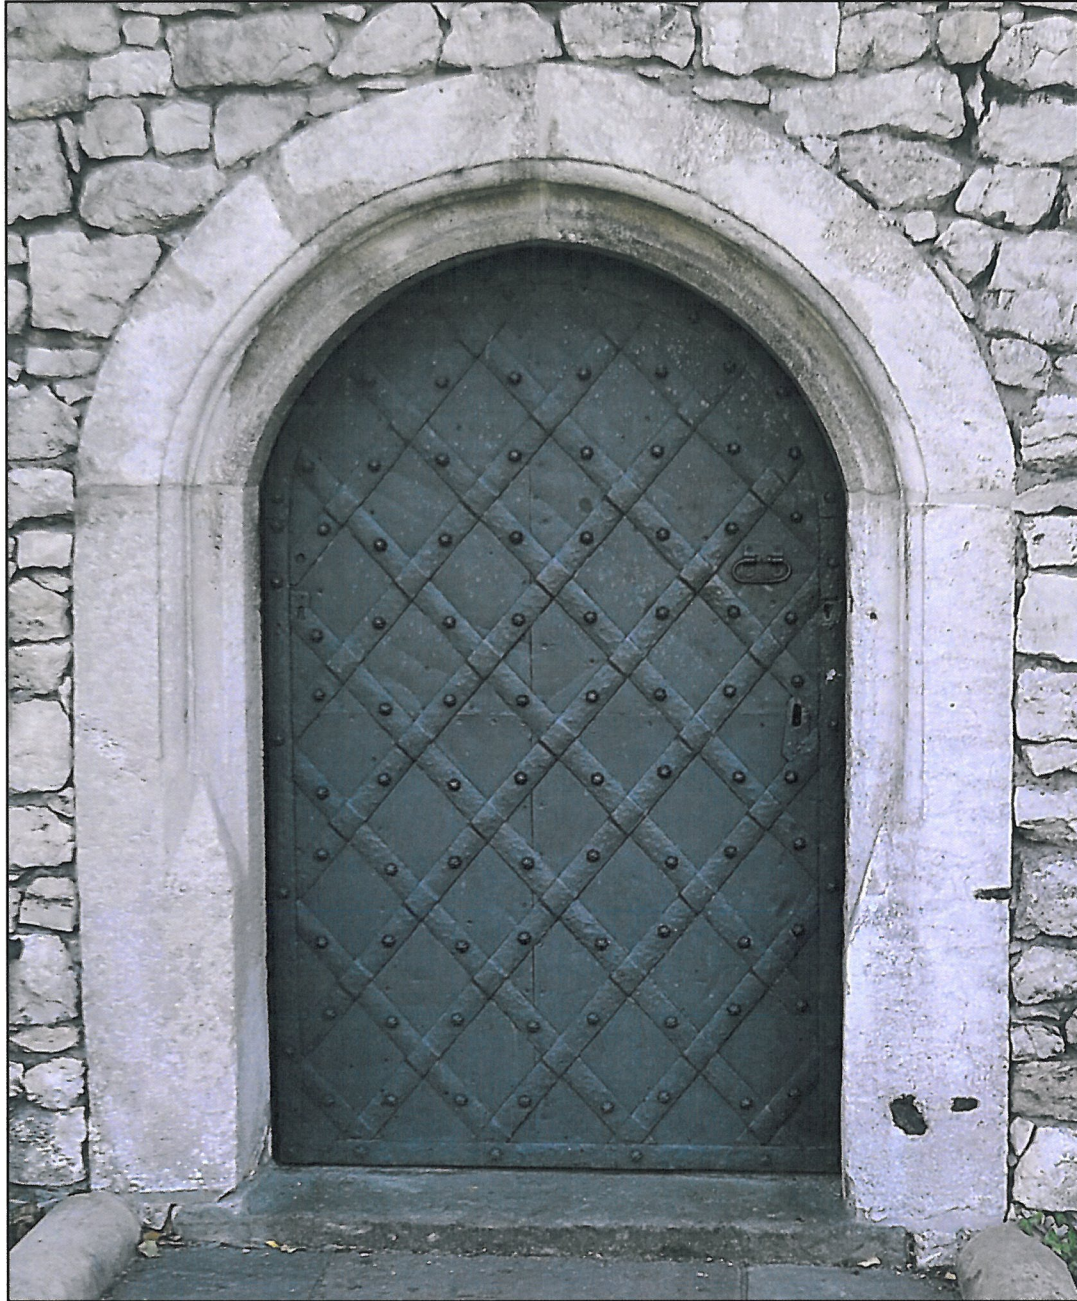
Fot.6

Południowy odcinek wew. muru obwodowego – od strony dziedzińca zewnętrznego. Wejście do Baszty Szlacheckiej (sklep muzyczny). Portal kamienny z niewielkimi uszkodzeniami (ubytki w cokole, zabrudzenia i mikroorganizmy), drzwi drewniane obite blachą ze śladami korozji.

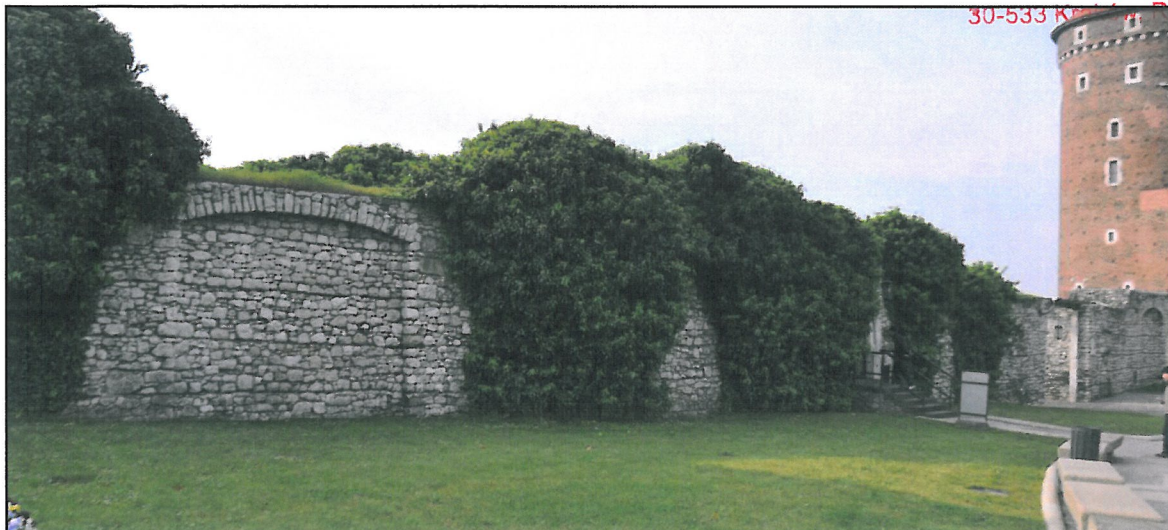
Fot.7

Południowy odcinek wew. muru obwodowego – od strony dziedzińca zewnętrznego. Kolejny fragment rekonstruowanego odcinka - wejście do Baszty Panieńskiej. Ściany obrośnięte bluszczem.

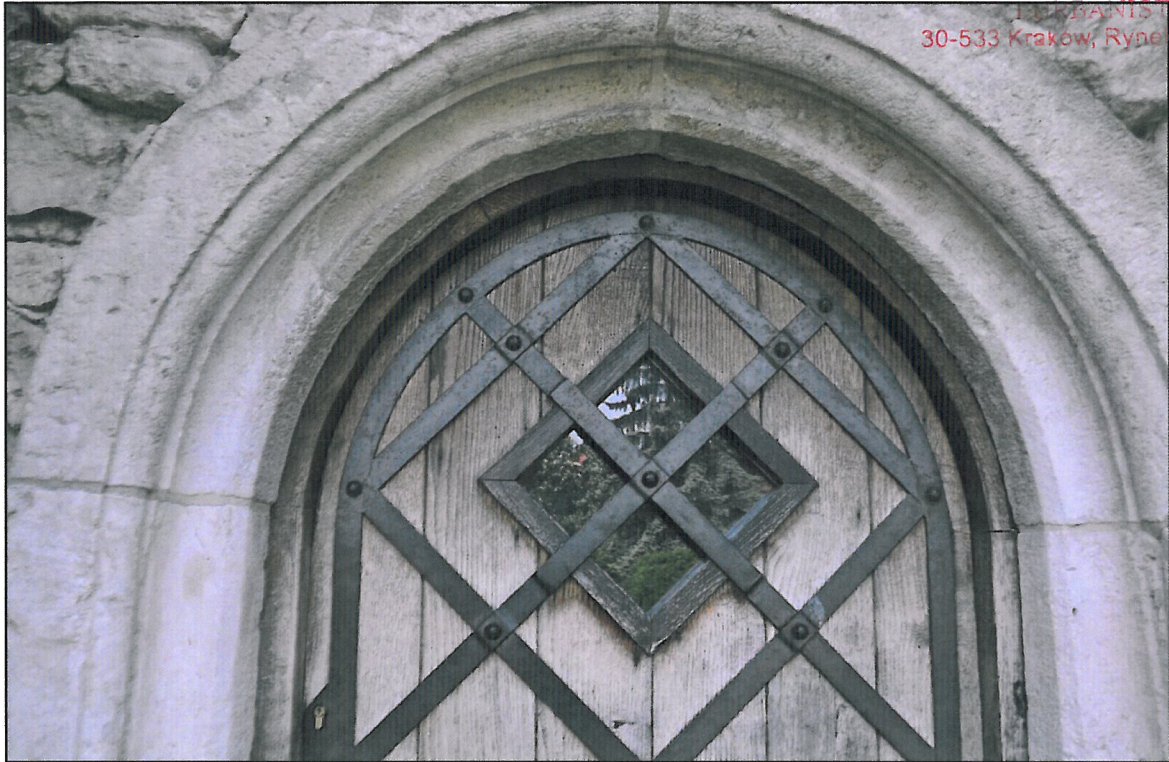
Fot.9

Południowy odcinek wew. muru obwodowego – od strony dziedzińca zewnętrznego. Fragment portalu i drzwi do Baszty Panieńskiej. Powierzchnie drewniane pozbawione warstw lakierów (wypłukane), metalowe listwy z niewielkimi śladami korozji. Czerwiec 2016r. M.Wida

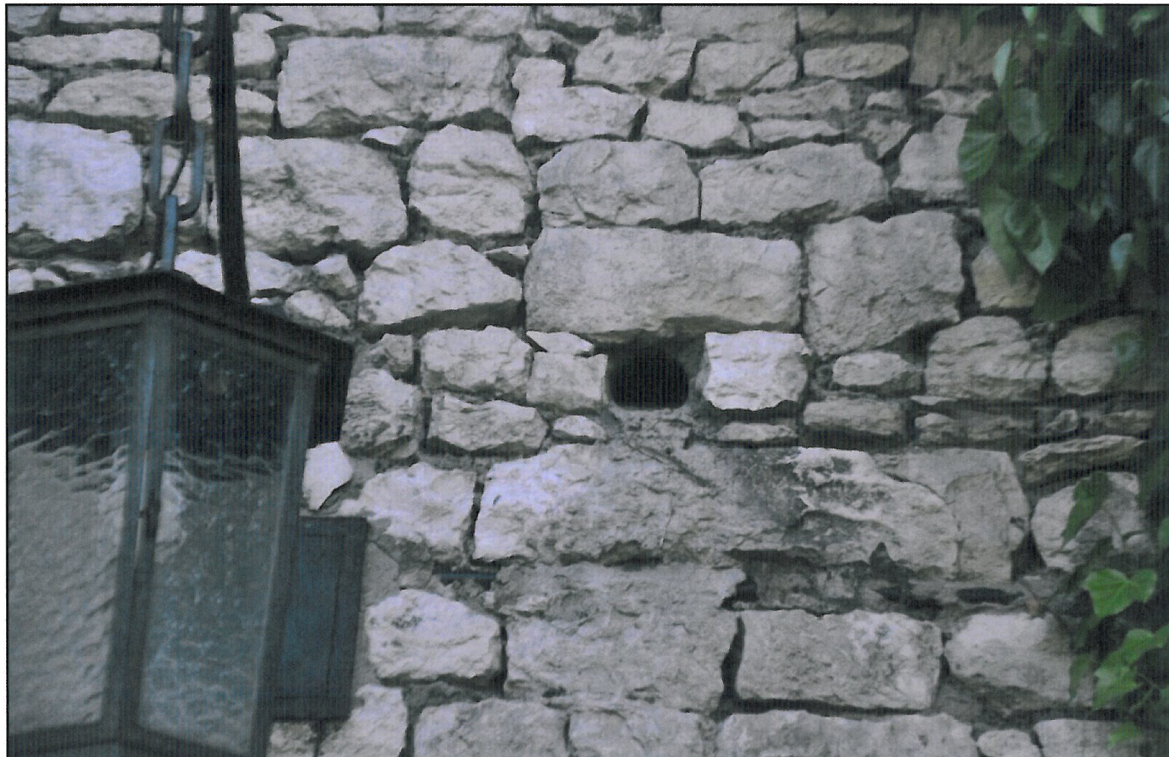
Fot.10

Południowy odcinek wew. muru obwodowego – od strony dziedzińca zewnętrznego. Wątek kamienny nad wejściem do Baszty Panieńskiej, kabel doprowadzający prąd do skrzynki (do „schowania”). Czerwiec 2016r. M.Wida

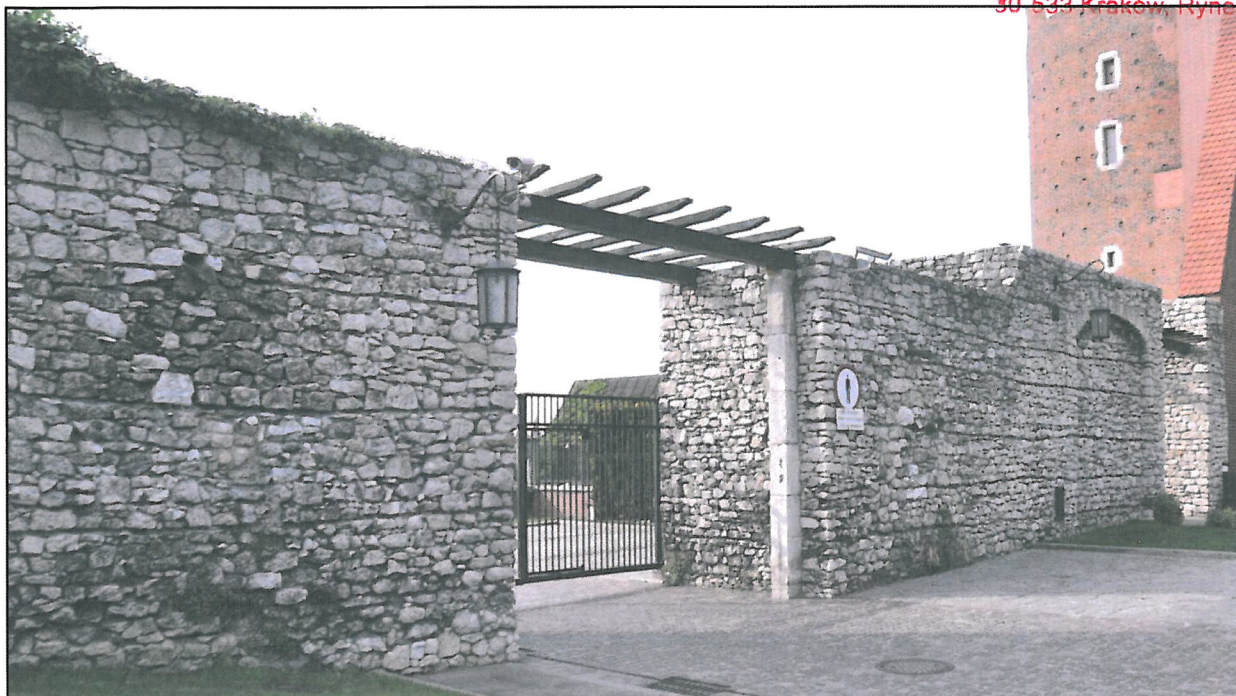
Fot.11
Południowy odcinek wew. muru obwodowego – od strony dziedzińca zewnętrznego, brama wjazdowa na teren międzymurza. Wątki kamienne pokryte warstwą brudu.
Czerwiec 2016r. M.Wida

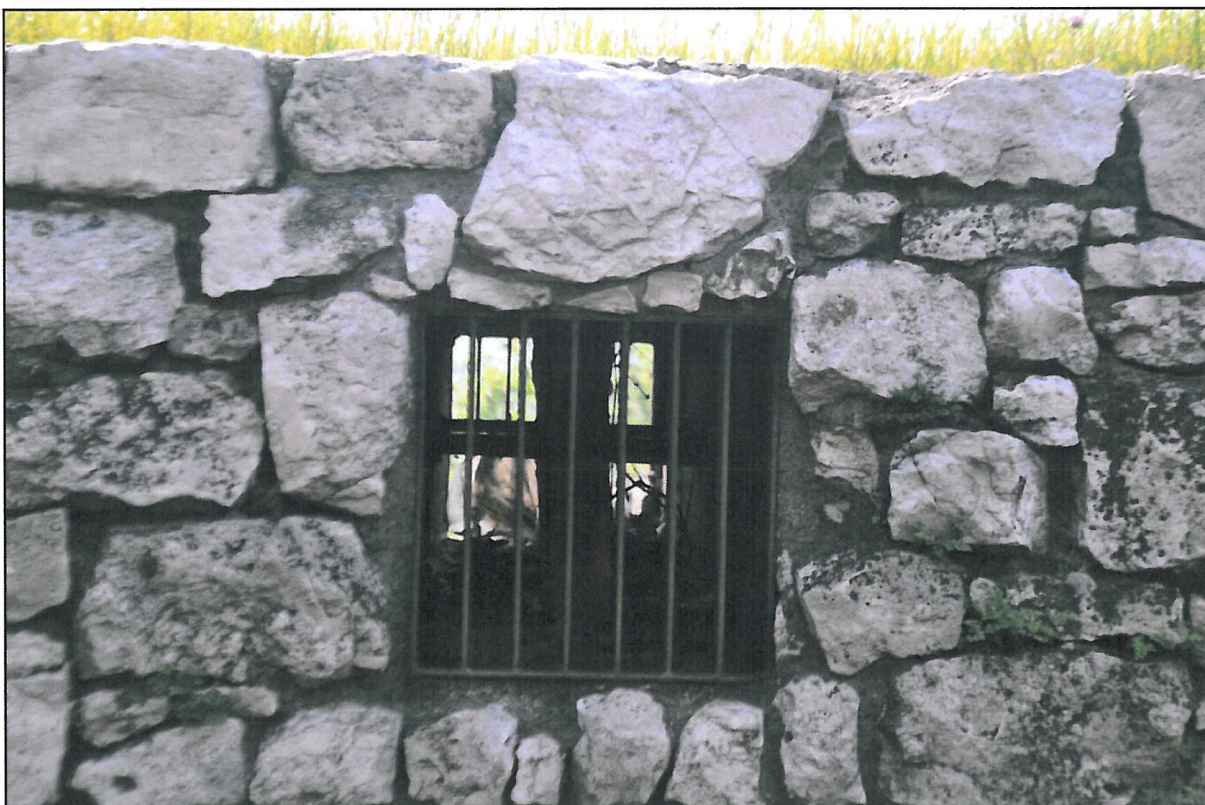
Fot.12
Południowy odcinek wew. muru obwodowego – od strony dziedzińca zewnętrznego. Kratka zabezpieczająca otwory wentylacyjne. Spoinowanie muru rekonstruowanego wgłębnie, w zagłębieniach gnieździ się roślinność.
Czerwiec 2016r. M.Wida

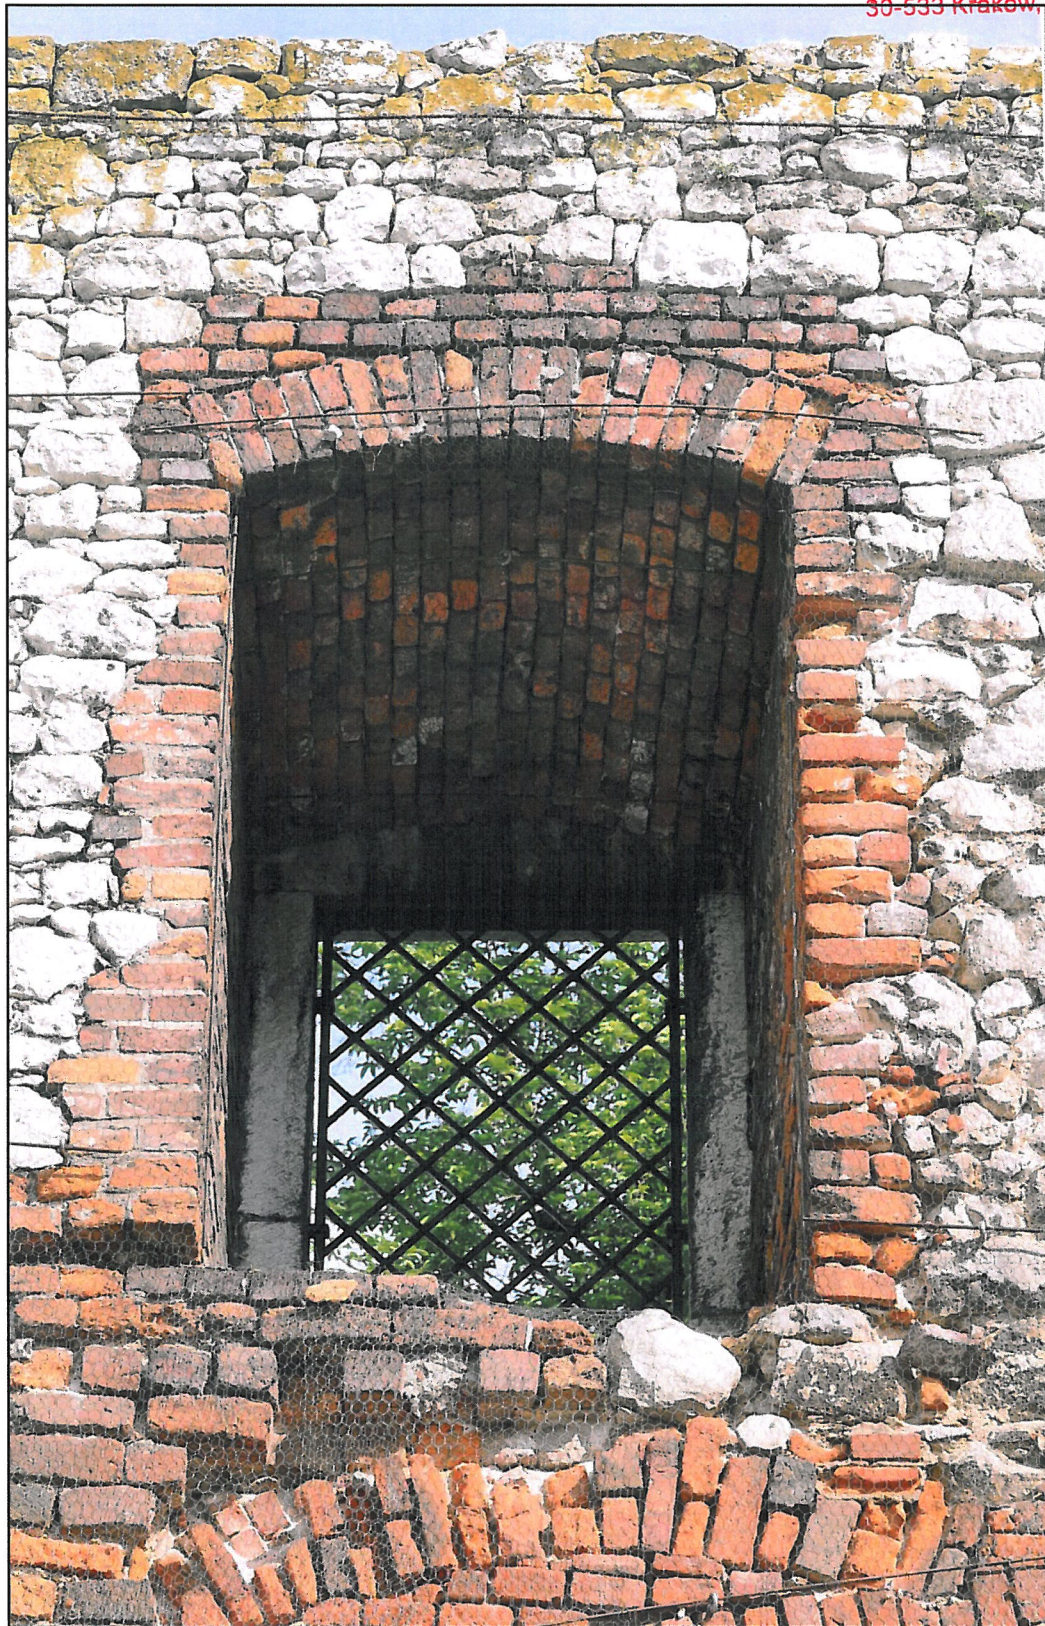
Fot.15

Południowy odcinek wew. muru obwodowego – od strony międzymurza. Fragment ściany Baszty Tęczyńskiej – glif okienny. Wątki kamienne i ceglane rozspojone, pozbawione spoinowania z ubytkami, tymczasowo zabezpieczone siatką. Otwór okienny zabezpieczony kratą.

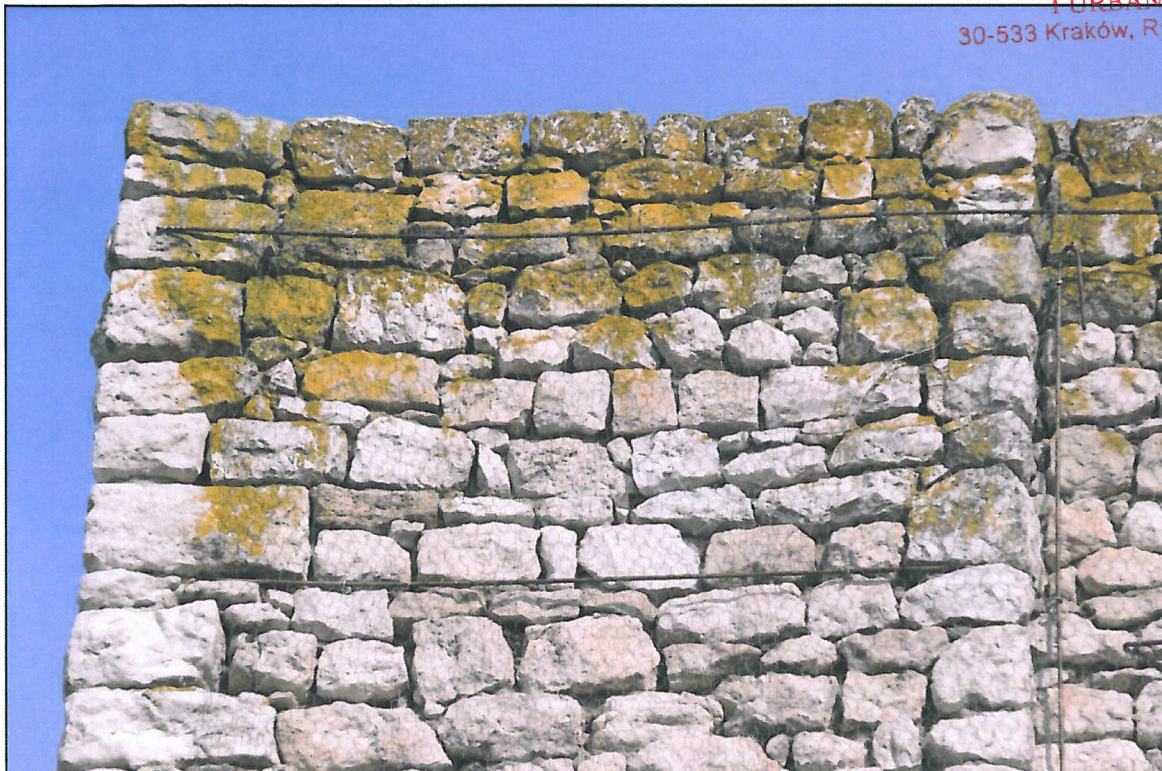
Fot.16

Południowy odcinek wew. muru obwodowego – od strony międzymurza, fragment narożny Baszty Tęczyńskiej. Wątki kamienne zabezpieczone siatką, porośnięte glonami.
Czerwiec 2016r. M.Wida

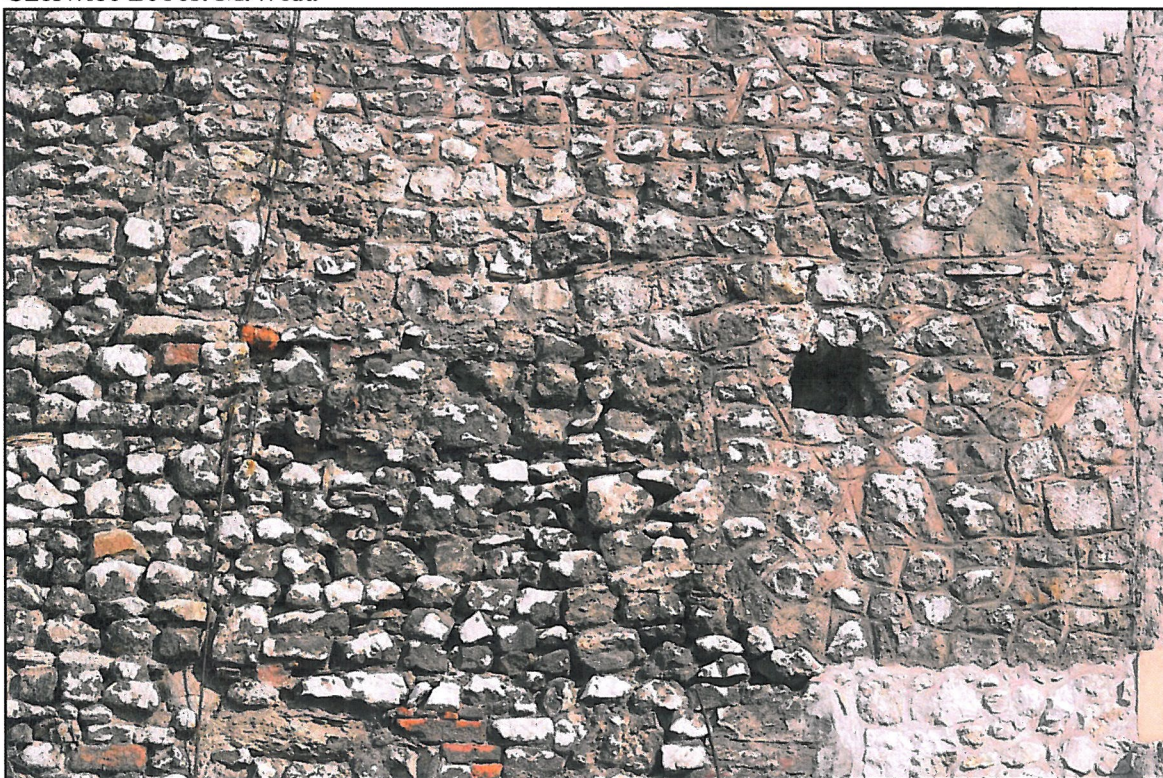
Fot.17

Południowy odcinek wew. muru obwodowego – od strony międzymurza.
Fragmenty Baszty Tęczyńskiej, na styku z elewacją budynku nr5. Na fragmencie wążki spoinowanie wtórnie uzupełnione z odcisnięta cienką fugą, wążki pokryte warstwą brudu.
Czerwiec 2016r. M.Wida

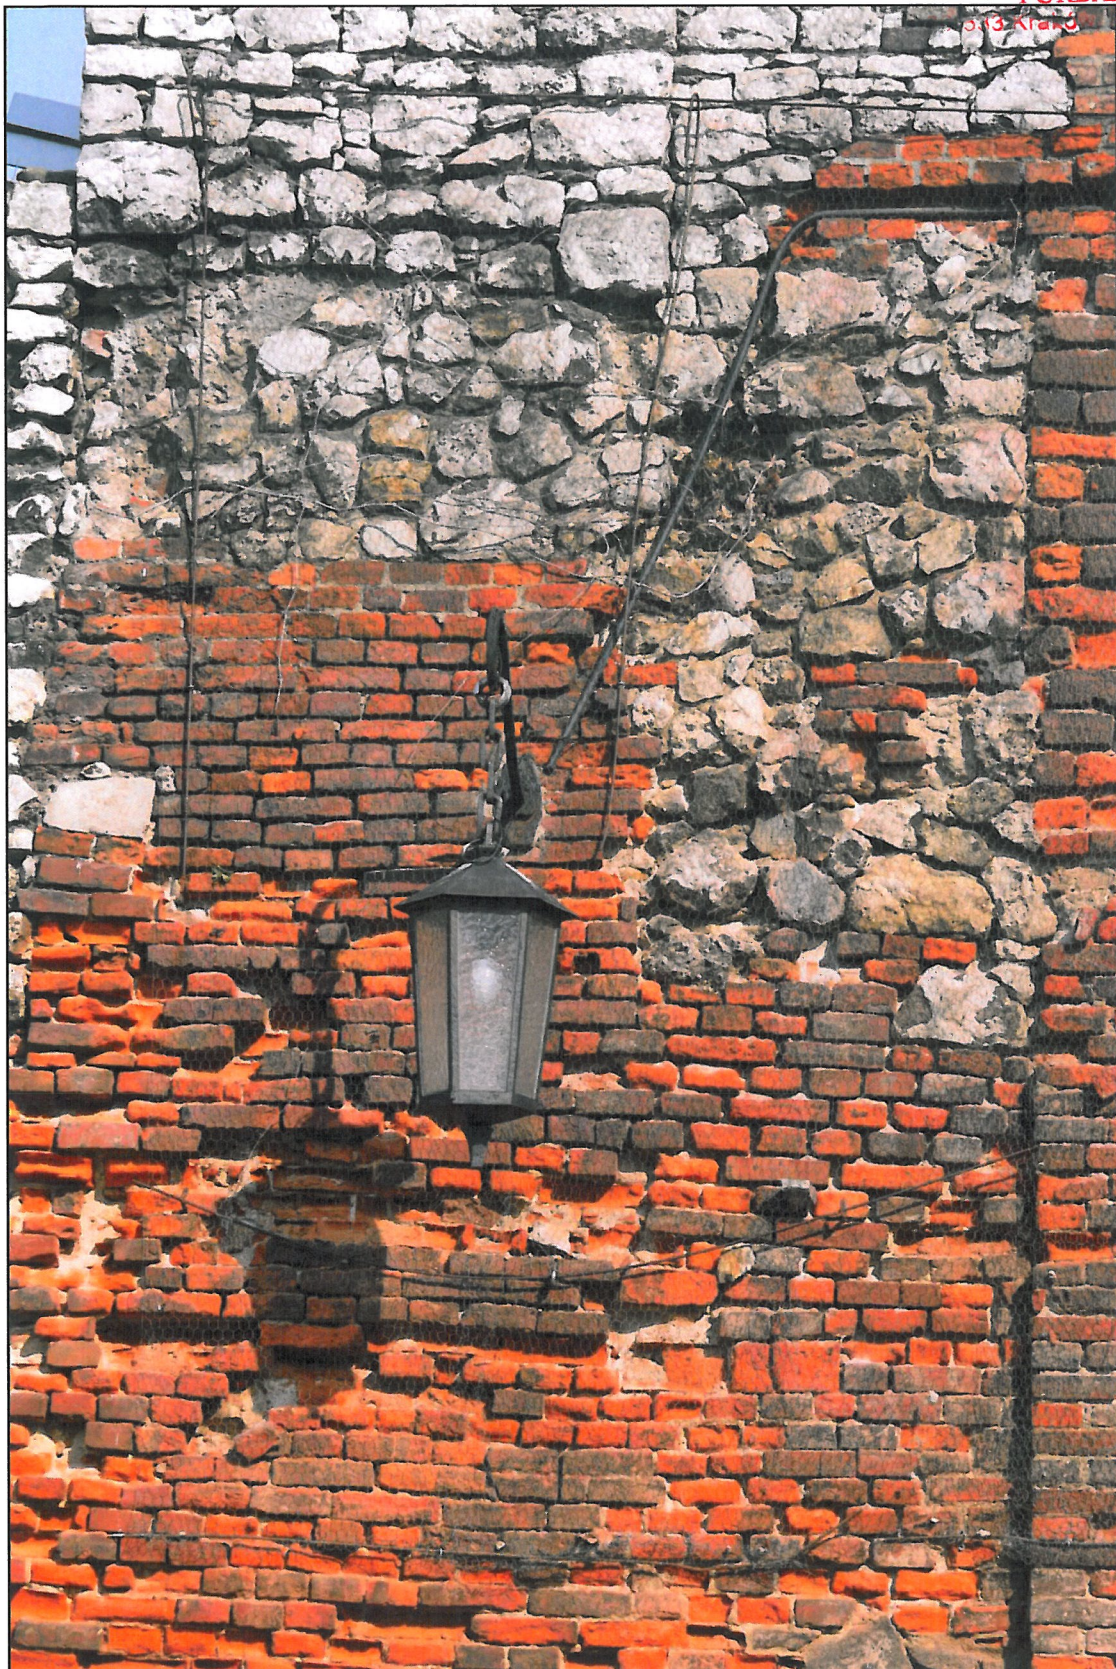
Fot.18
Południowy odcinek wew. muru obwodowego – od strony międzymurza.
Fragment Baszty Tęczyńskiej. Destrukcja wątków kamiennych i ceglanych, w ścianie pędy
winorośli, kabel doprowadzający prąd biegnie po wątkach.
Czerwiec 2016r. M.Wida

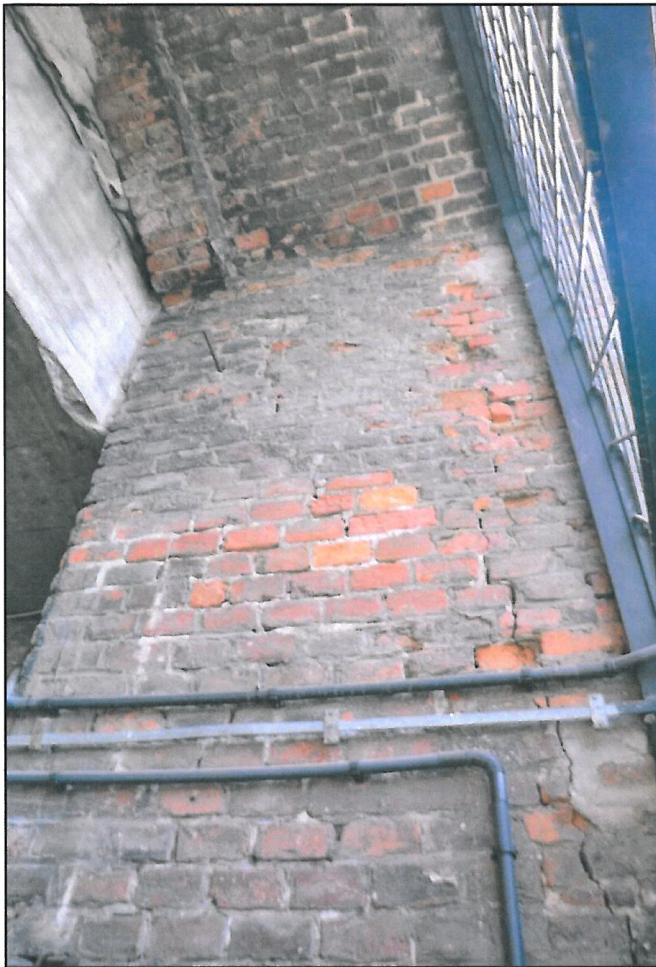
Fot.19
Południowy odcinek wew. muru obwodowego – od strony międzymurza.
Wątki ceglane w bramie Baszty Tęczyńskiej. Widoczne pęknięcia, warstwa brudu na ceglach, ubytki.
Czerwiec 2016r. M.Wida

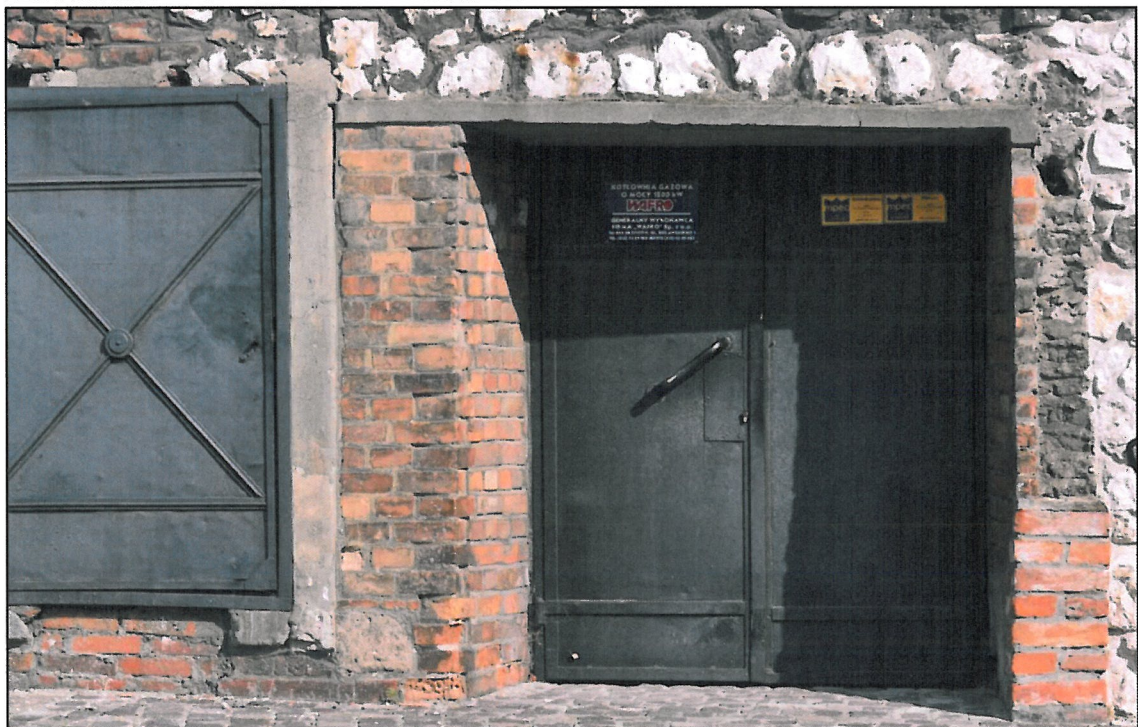
Fot.20
Południowy odcinek wew. muru obwodowego – od strony międzymurza. Fragment Baszty Tęczyńskiej. Wejście do kotłowni, prawy węgar wejścia do rekonstrukcji.
Czerwiec 2016r. M.Wida

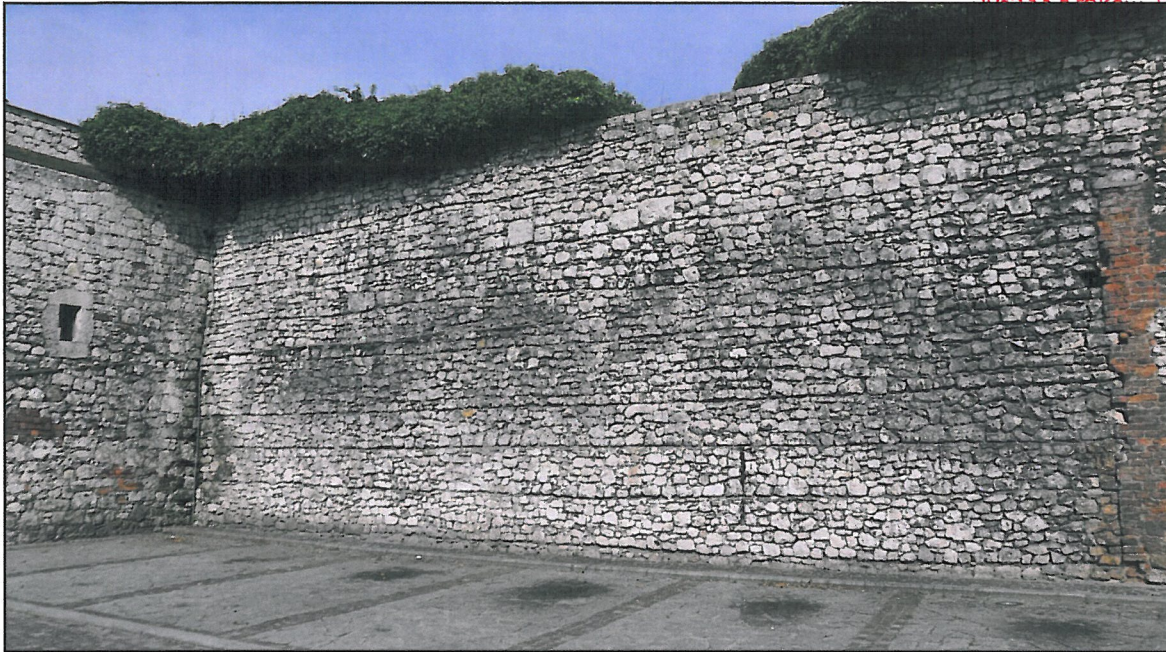
Fot.23

Południowy odcinek wew. muru obwodowego – od strony międzymurza, rekonstruowany odcinek muru do Baszty Szlacheckiej. Na wątkach kamiennych warstwa brudu, w narożniku miejsca rażone korozją biologiczną.

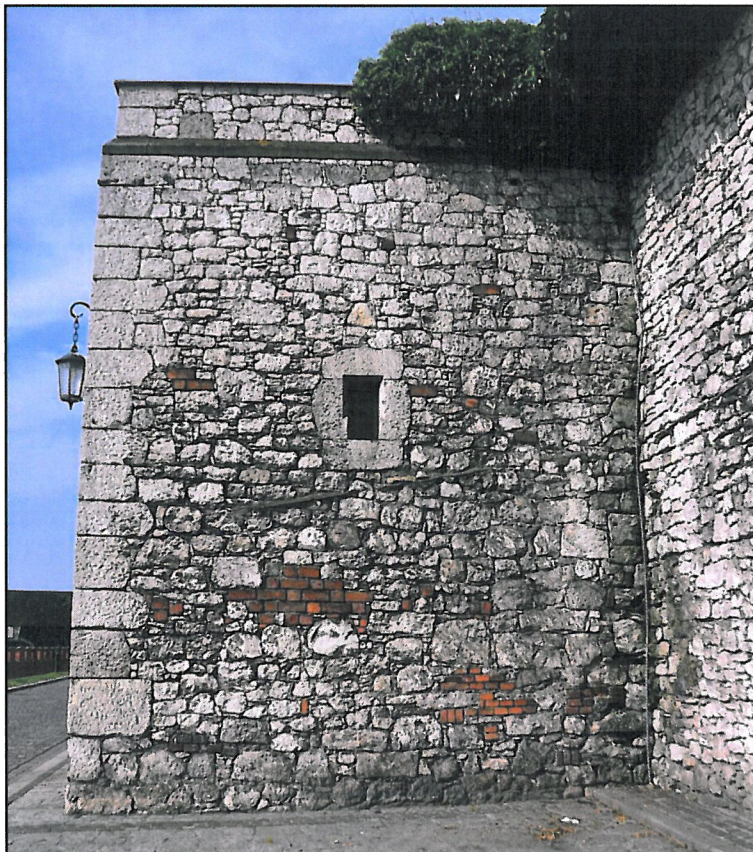
Fot.24

Południowy odcinek wew. muru obwodowego – od strony międzymurza, ściana wschodnia Baszty Szlacheckiej. W narożniku zawilgocenia, naloty biologiczne, wątki kamienne zabrudzone, piaskowiec w gzymsie odsadzkowym pokryty czarną „falszywa patyną”.
