Inwestycja: **PROJEKT BUDOWLANY REMONTU
KONSERWATORSKIEGO POŁUDNIOWEGO
ODCINKA WEWNĘTRZNEGO MURU
OBWODOWEGO NA WZGÓRZU
WAWELSKIM NA DZIAŁCE NR 533 W
KRAKOWIE**

CZĘŚĆ 7 - PROGRAM PRAC KONSERWATORSKICH

WZGÓRZE WAWELSKIE
POŁUDNIOWY ODCINEK WEWNĘTRZNEGO MURU OBWODOWEGO
TZW. „BIAŁY MUR”

PROGRAM PRAC KONSERWATORSKICH

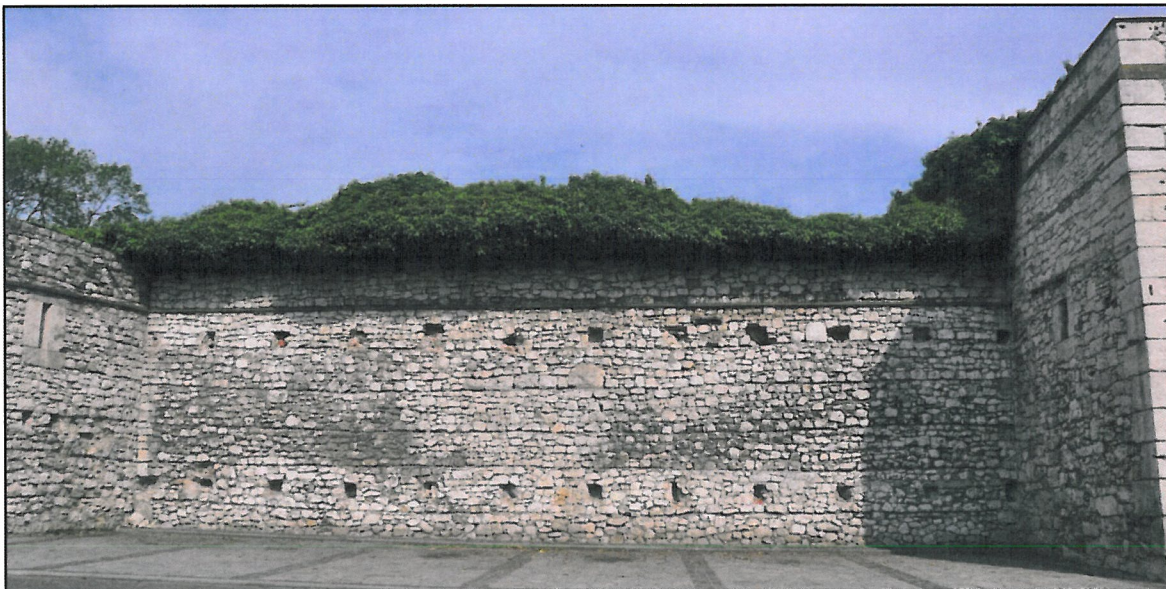
Fot.26
Południowy odcinek wew. muru obwodowego – od strony międzymurza. Odcinek między
basztami. W licu muru regularne otwory po montażu belek kotwiących stojącego tu dawniej
budynku (do zamurowania zgodnie z wątkiem).
Czerwiec 2016r. M.Wida

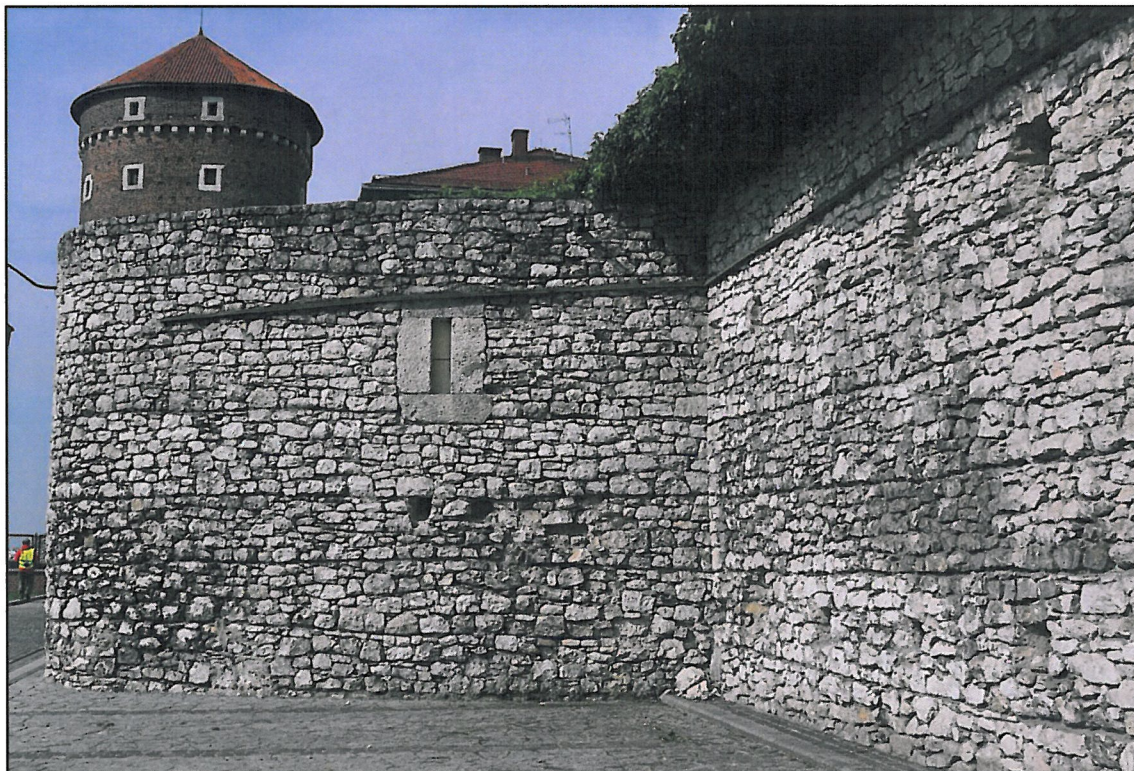
Fot.28

Południowy odcinek wew. muru obwodowego – od strony międzymurza, Baszta Panińska. W wątkach kamiennych otwory po montażu belek kotwiących stojącego tu dawniej budynku (do zamurowania zgodnie z wątkiem), elementy betonowe znajdujące się w dawnym styku dachu z murem (do usunięcia).Czerwiec 2016r. M.Wida

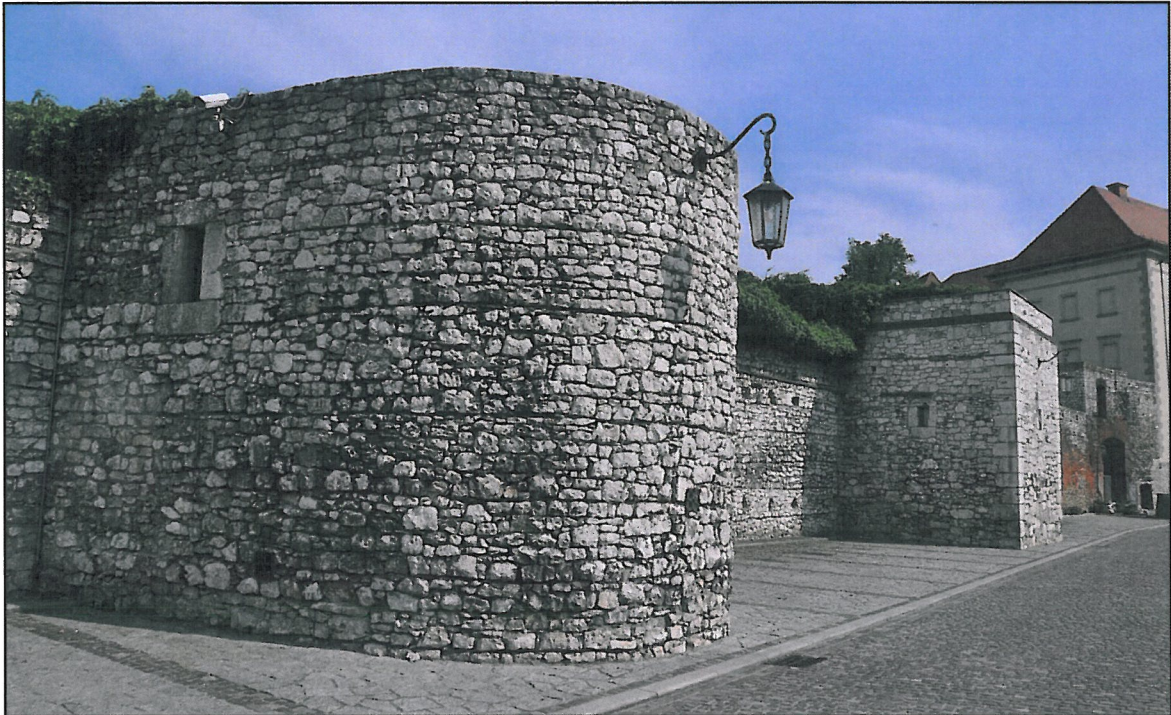
Fot.29
Południowy odcinek wew. muru obwodowego – od strony międzymurza, widok od Baszty Panieńskiej. Wątki kamienne pokryte warstwą brudu.
Czerwiec 2016r. M.Wida

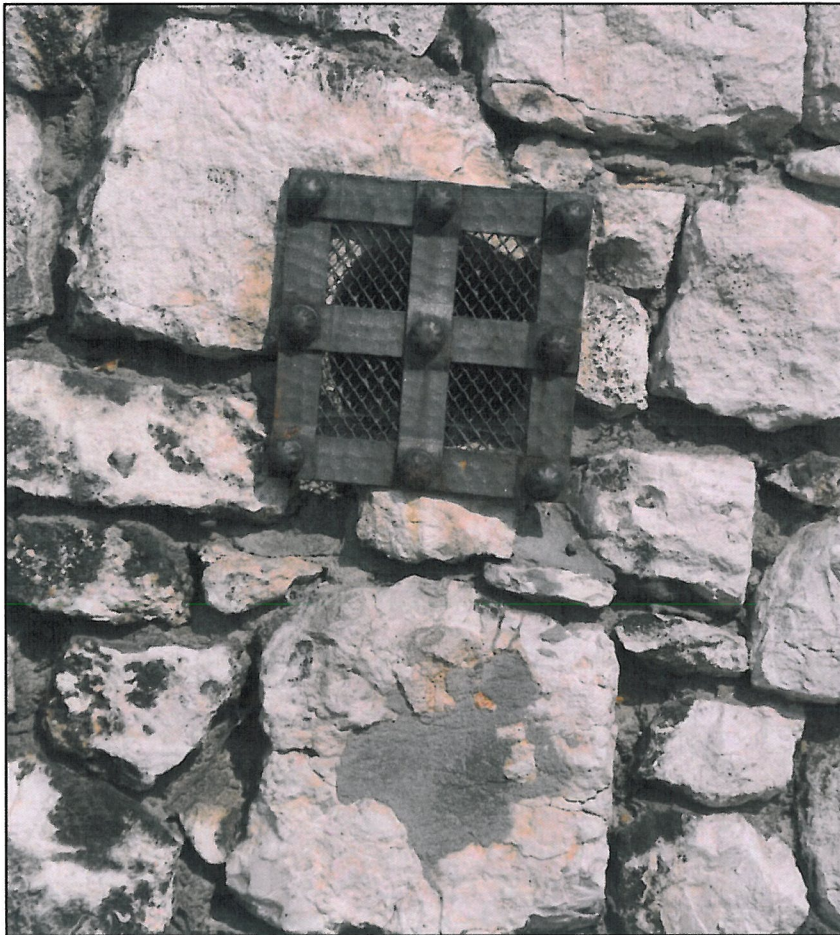
Fot.30
Południowy odcinek wewnętrznego muru obwodowego – od strony międzymurza. Kratka zabezpieczająca otwory wentylacyjne na licu Baszty Panieńskiej. Na metalu ślady korozji, na kamieniu poniżej kratki kity cementowe.
Czerwiec 2016r.
M.Wida

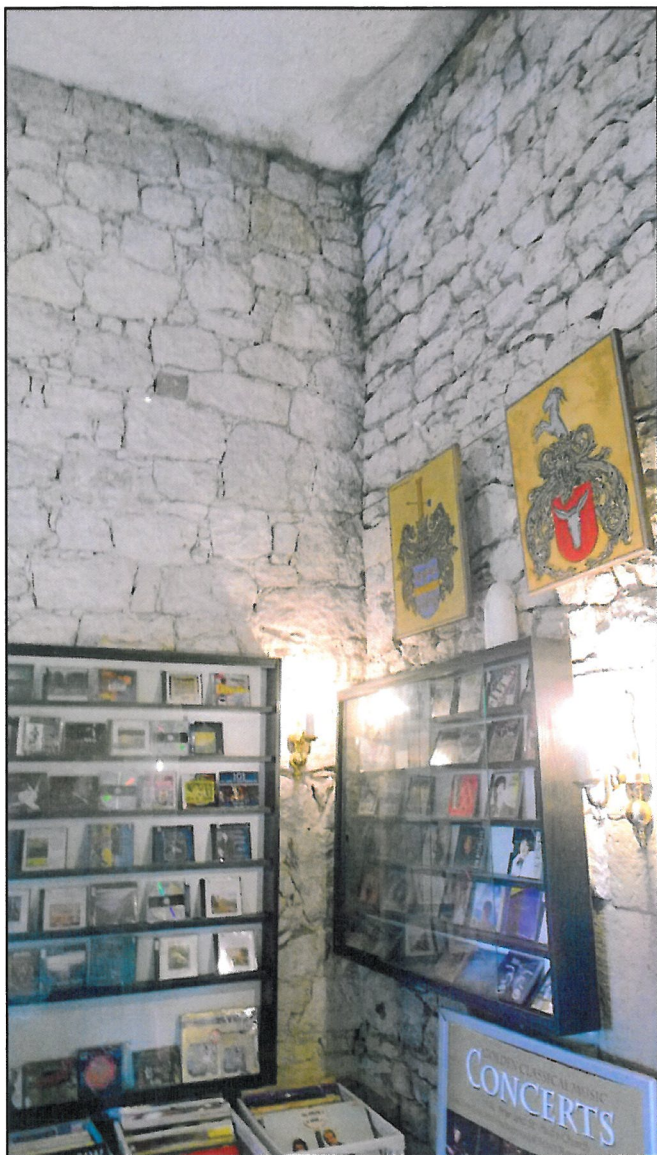
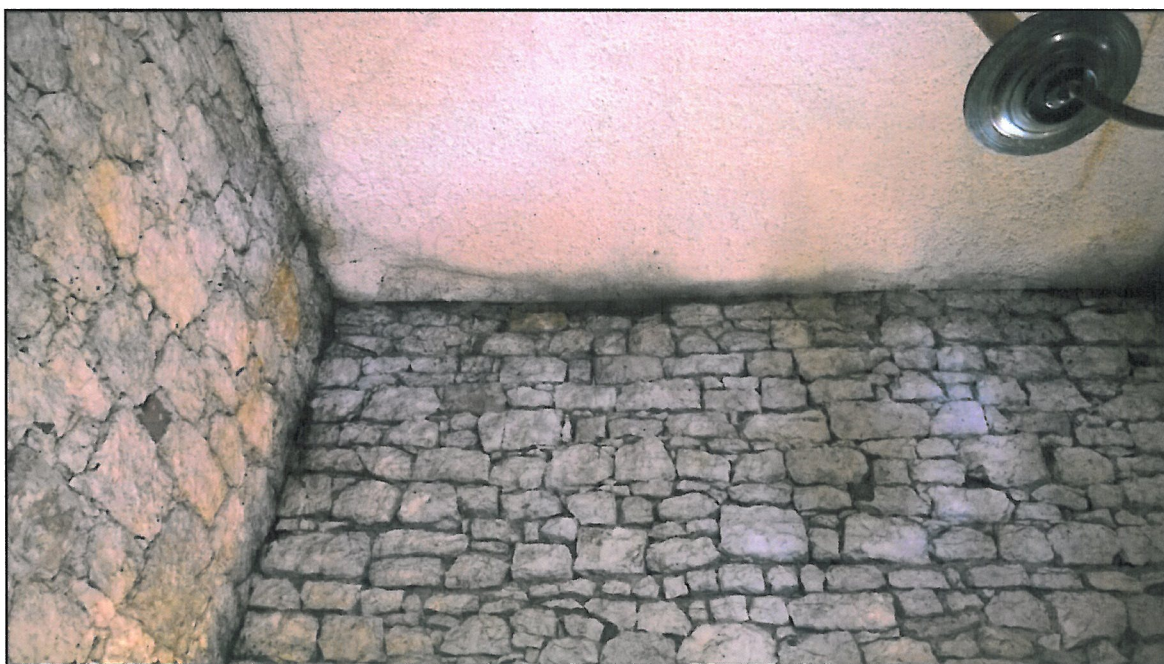
Fot.35,36
Południowy odcinek wew. muru
obwodowego – Wnętrze Baszty
Szlacheckiej (sklepik muzyczny).
Narożnik ściany zawilgocony
(nieszczelność dachu), wątki
kamienne ścian w dobrym stanie.
Czerwiec 2016r. M.Wida

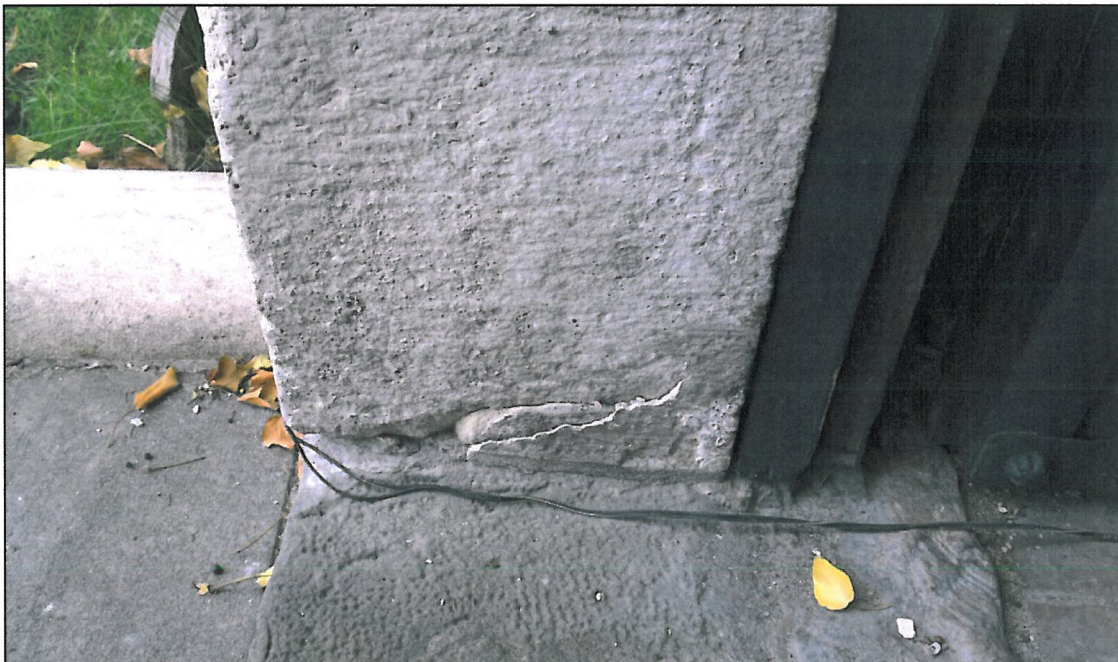
Fot.38

Południowy odcinek wew. muru obwodowego – Wnętrze Baszty Szlacheckiej (sklepik muzyczny). Ubytki i pęknięcia kamienia w dolnej części węgarów portalu.
Czerwiec 2016r. M.Wida

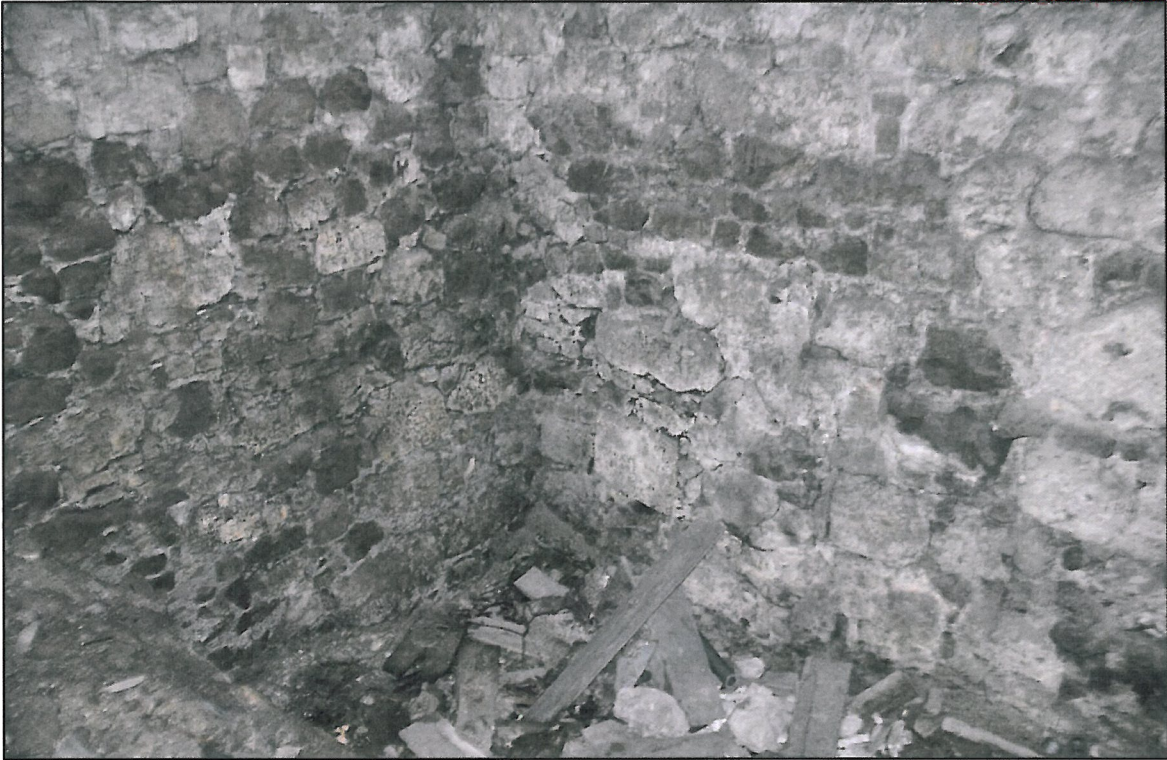
Fot.41

Południowy odcinek wew. muru obwodowego – Piwnica Baszty Szlacheckiej (sklepek muzyczny). Narożnik ściany lekko zawilgocony, wtki kamienne ścian w dobrym stanie.
Czerwiec 2016r. M.Wida

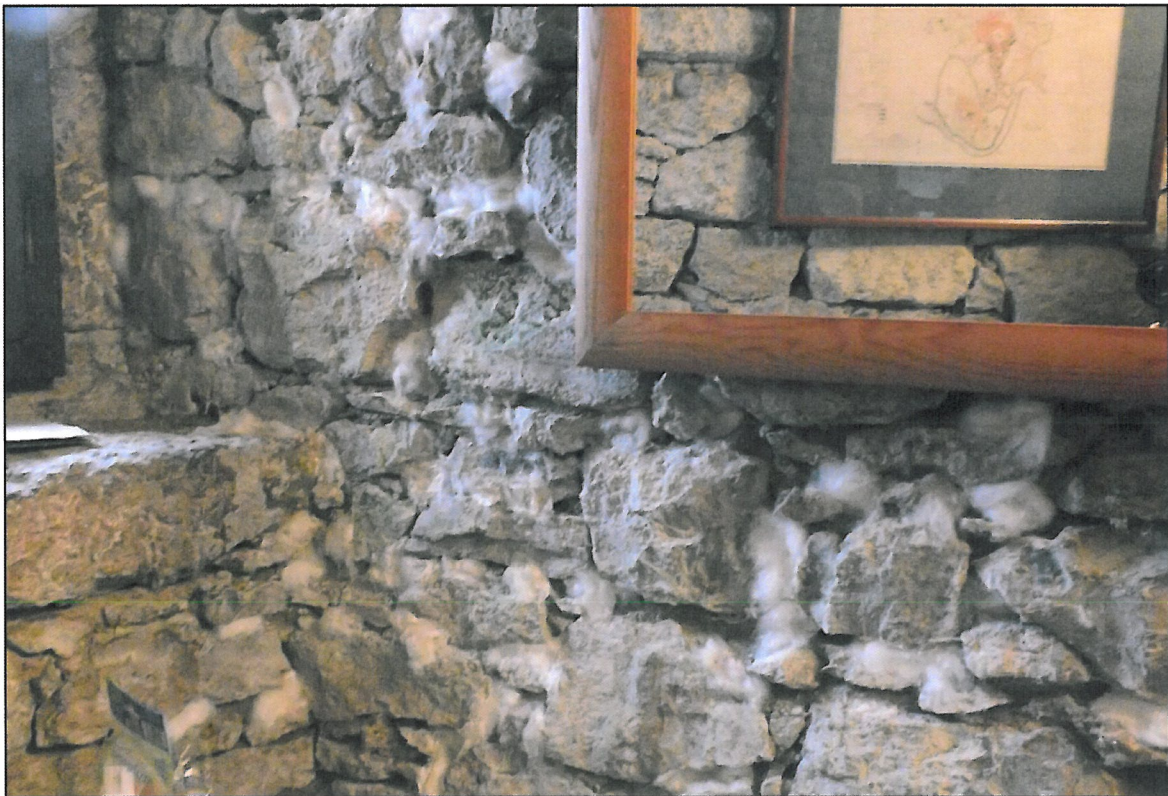
Fot.42

Południowy odcinek wew. muru obwodowego – Wnętrze Baszty Panieńskiej (przewodnicy). W glifie okiennym ubytki spoinowania przez które przesącza się woda uszczelnione wata.
Czerwiec 2016r. M.Wida

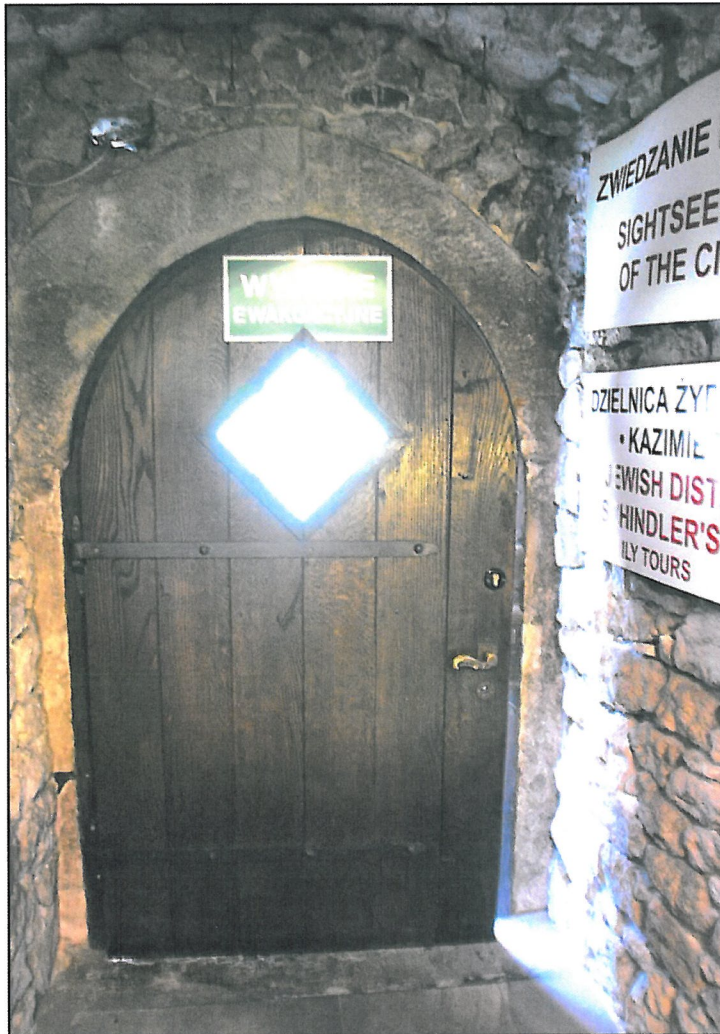
Fot.43
Południowy odcinek wew. muru obwodowego – Wnętrze Baszty Panieńskiej (przewodnicy). Drzwi drewniane od wewnątrz w bardzo dobrym stanie zachowania. Na powierzchni kamiennego portalu warstwa brudu.

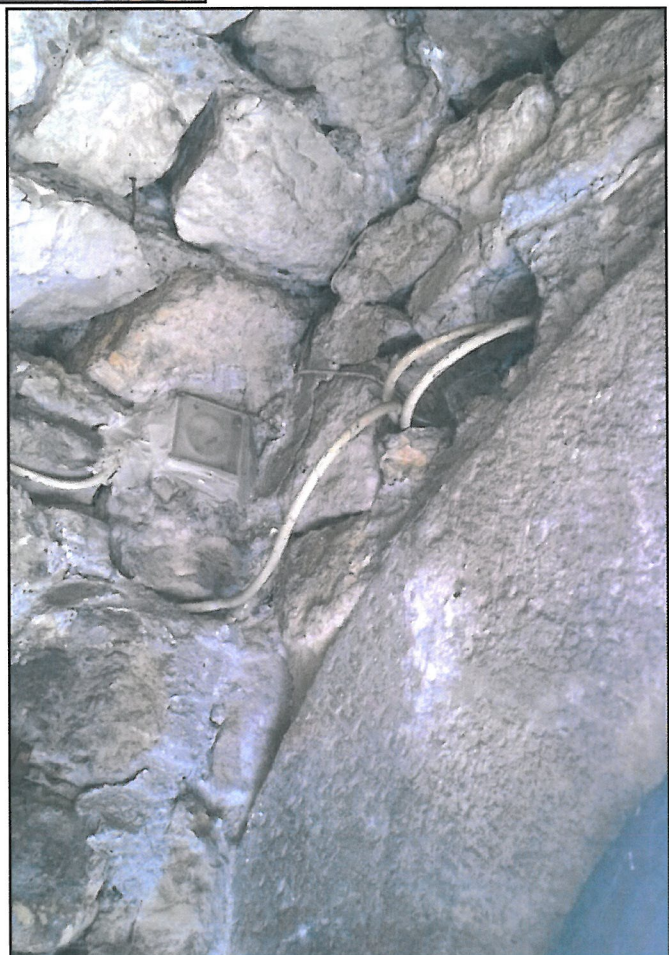
Fot.44
Południowy odcinek wew. muru obwodowego – Wnętrze Baszty Panieńskiej (przewodnicy). Kabel do gniazdka poprowadzony po licu.
Czerwiec 2016r. M.Wida

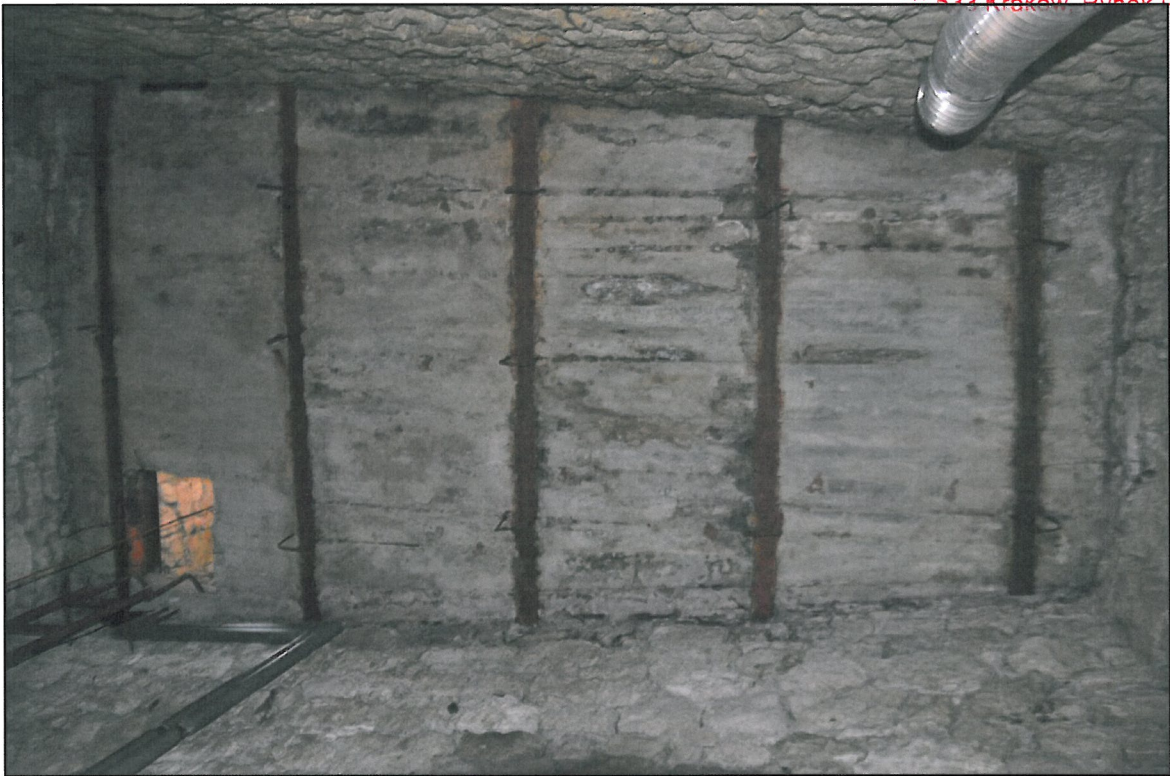
Fot.45
Południowy odcinek wew. muru obwodowego – Piwnica Baszty Panieńskiej .
Płyta żelbetowa w stropie piwnicy. Belki stalowe ze śladami korozji.
Czerwiec 2016r. M.Wida
