**EKSPERTYZA TECHNICZNA
ZABEZPIECZENIA PRZECIWPÓŻAROWEGO
ZAMKU KRÓLEWSKIEGO NA WAWELU /budynek nr 4/
zlokalizowanego
w Krakowie, Wzgórze Wawelskie.**

I. Przedmiot, zakres i cel opracowania

Przedmiotem opracowania jest określenie wymagań z zakresu ochrony przeciwpożarowej dla projektowanej przebudowy w zakresie dostosowania /w miarę możliwości/ do wymagań obecnie obowiązujących przepisów z zakresu ochrony przeciwpożarowej/ Zamku Królewskiego na Wawelu /budynku nr 4/ zlokalizowanego w Krakowie, Wzgórze Wawelskie.

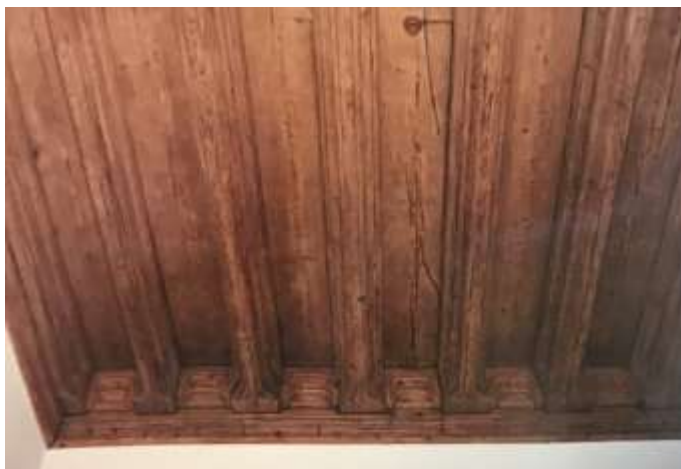
Fot. 1 Fragment stropu drewnianego gęstobelkowego w sali nr 004 parteru wschodniego skrzydła Zamku Królewskiego na Wawelu.

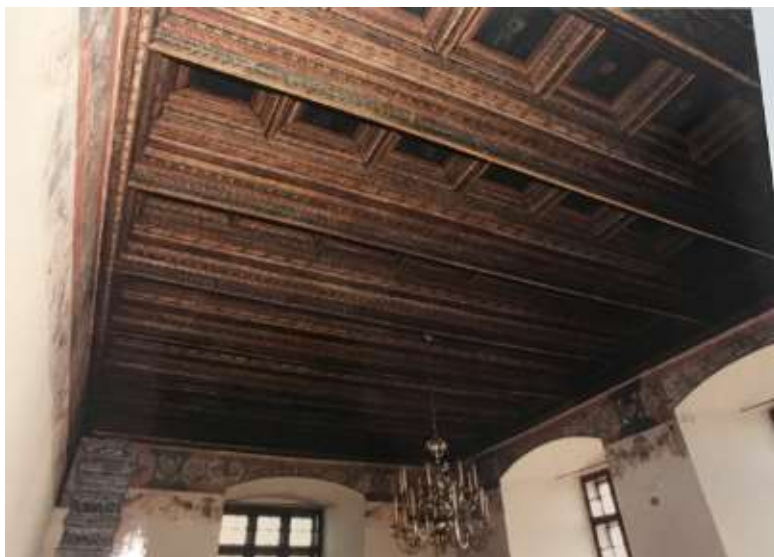
a/ Strop komnaty narożnej (sala nr 104)

Strop belkowo-kasetonowy wykonany z jodły. Jego konstrukcję tworzy siedem belek nośnych przebiegających w poprzek pomieszczenia. Połączone są one mniejszymi belkami prostopadłymi, tworząc 56 kwadratowych kasetonów. Murłaty występują na wszystkich czterech ścianach. Belki nośne oraz stanowiące ok. 1/3 ich wysokości poprzeczki mają zbiegający się ku dołowi, zbliżony do trójkąta przekrój. Podobny przekrój mają, będące kontynuacją belek, a znajdujące się na krótszych ścianach pomieszczenia, belki przyścienne.

Natomiast przebiegające po dłuższych ścianach rzeczywiste murłaty, w które wpuszczone są czoła belek nośnych, mają formę bardziej spłaszczoną. Poprzeczki przebiegają od belki do belki. Posiadają na końcach występy, którymi opierają się w wyciętych specjalnie wrębach. Powoła (górną pułap) jest gładka, z desek ciągłych ułożonych prostopadle do belek nośnych. Dekoracje stropu stanowi 47 wyżłobionych w powierzchni belek profili tworzących rytm listew, wałków i wklęsek oddzielonych uskokami. Pola kasetonów częściowo wypełnione są profilowanymi deskami, otaczającymi gładkie płyciny.

Fot. 2 Fragment stropu drewnianego belkowo-kasetonowego w sali nr 104 pierwszego piętra wschodniego skrzydła Zamku Królewskiego na Wawelu.

W komnacie nr 104 przyjęto zasadę scalenia kolorystycznego, polegającego na zrekonstruowaniu polichromii jedynie w miejscach rażących jej ubytków, w celu uczynienia kompozycji. W komnacie z arkadą nr 105 oryginalna warstwa malarska na kilku pasach dekoracji pociemniała na skutek zmian fizyko-chemicznych zachodzących w spoiwie. Konieczne stało się przywrócenie pierwotnej kolorystyki stropu.

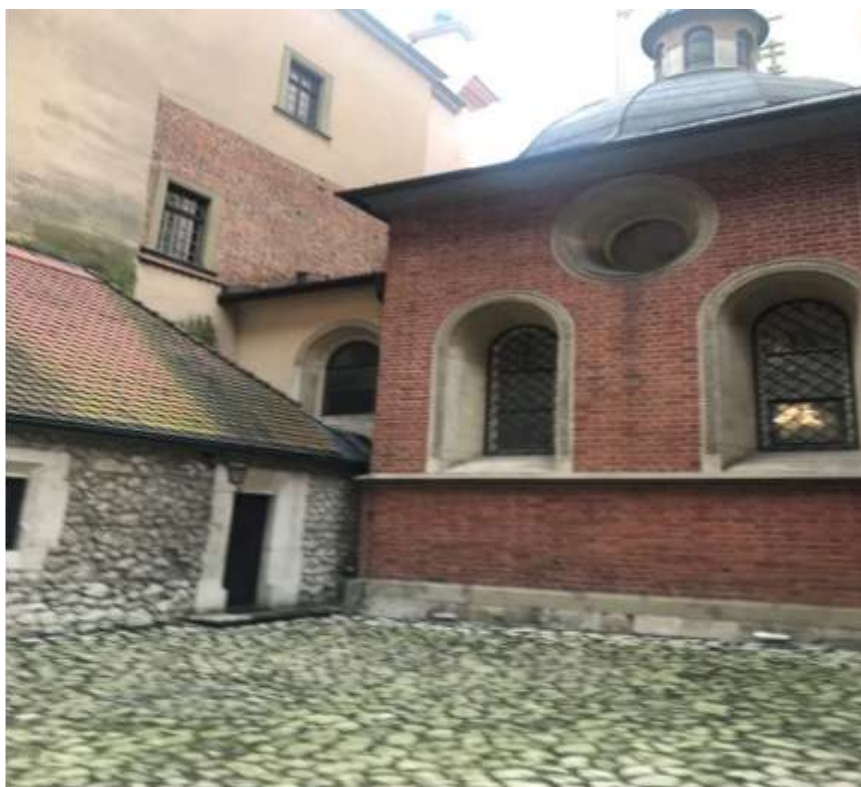
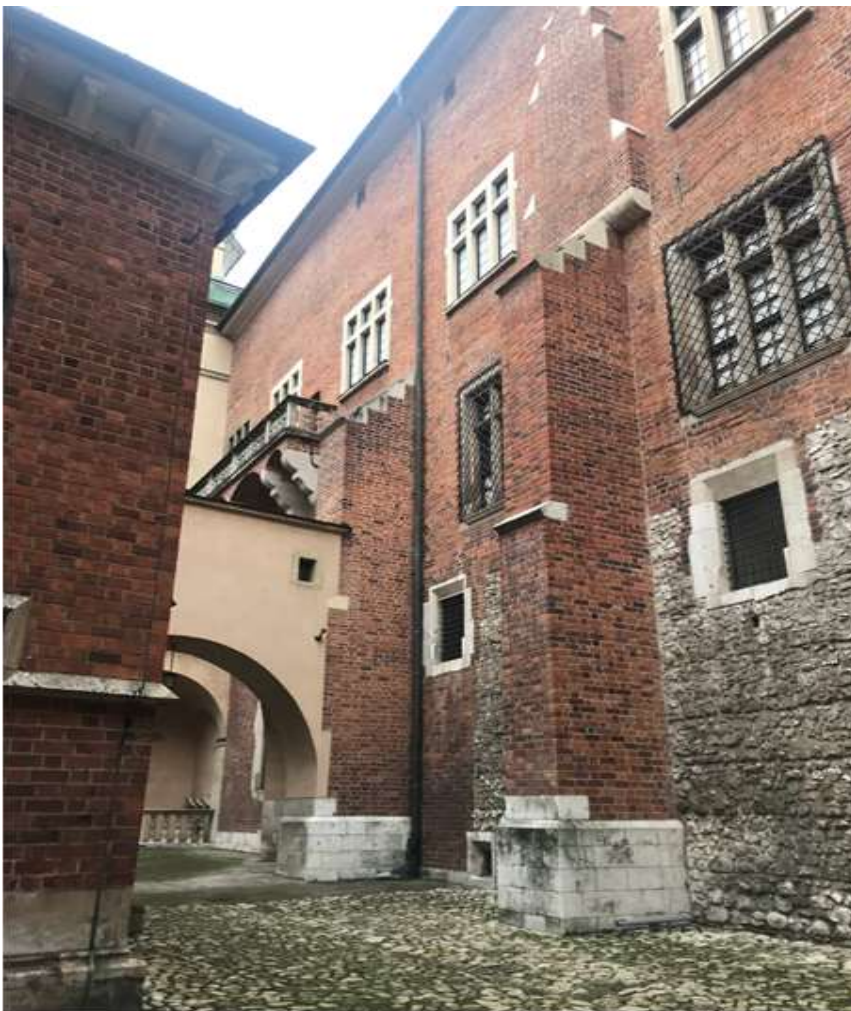
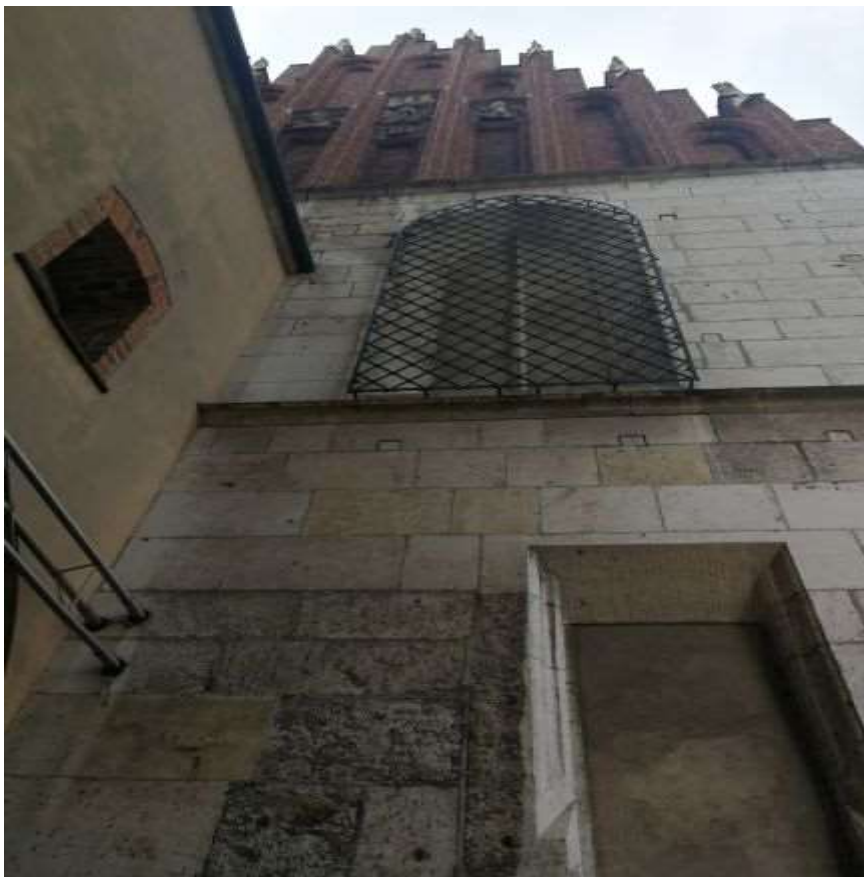
Zamek Królewski ścianami oddzielenia przeciwpożarowych o klasie REI 120 styka się z budynkiem nr 5 /sposób wydzielenia opisany zostanie w dalszej części ekspertyzy/ oraz częściowo z budynkiem Archikatedry. W stosunku do pozostałej części Archikatedry przedmiotowy budynek /od strony Dziedzińca Batorego/ znajduje się w odległościach od 3,48 m. do ponad 10 m.

Odległość budynku Zamku od granicy sąsiedniej działki nr 530 wynosi od 3,48 m.

Obecnie nie jest możliwe potwierdzenie jaką klasę odporności ogniowej posiadają wspomniane ściany Archikatedry.

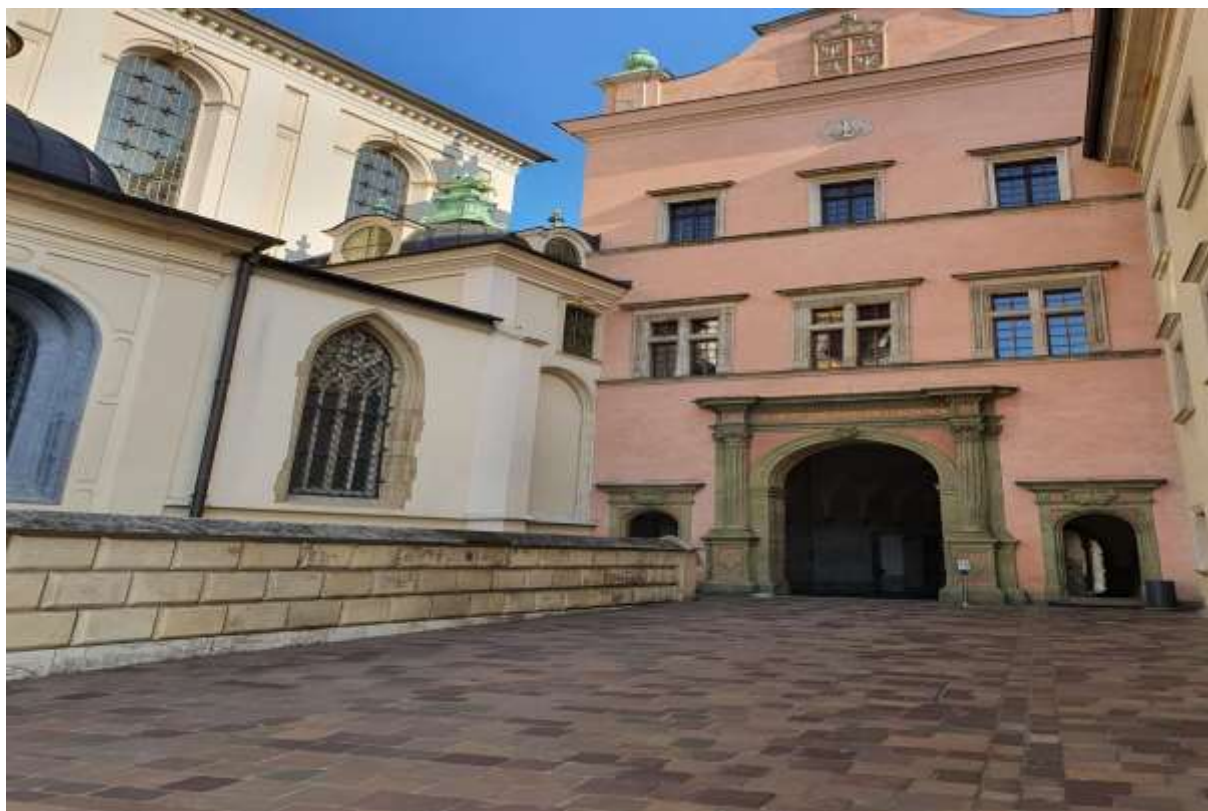
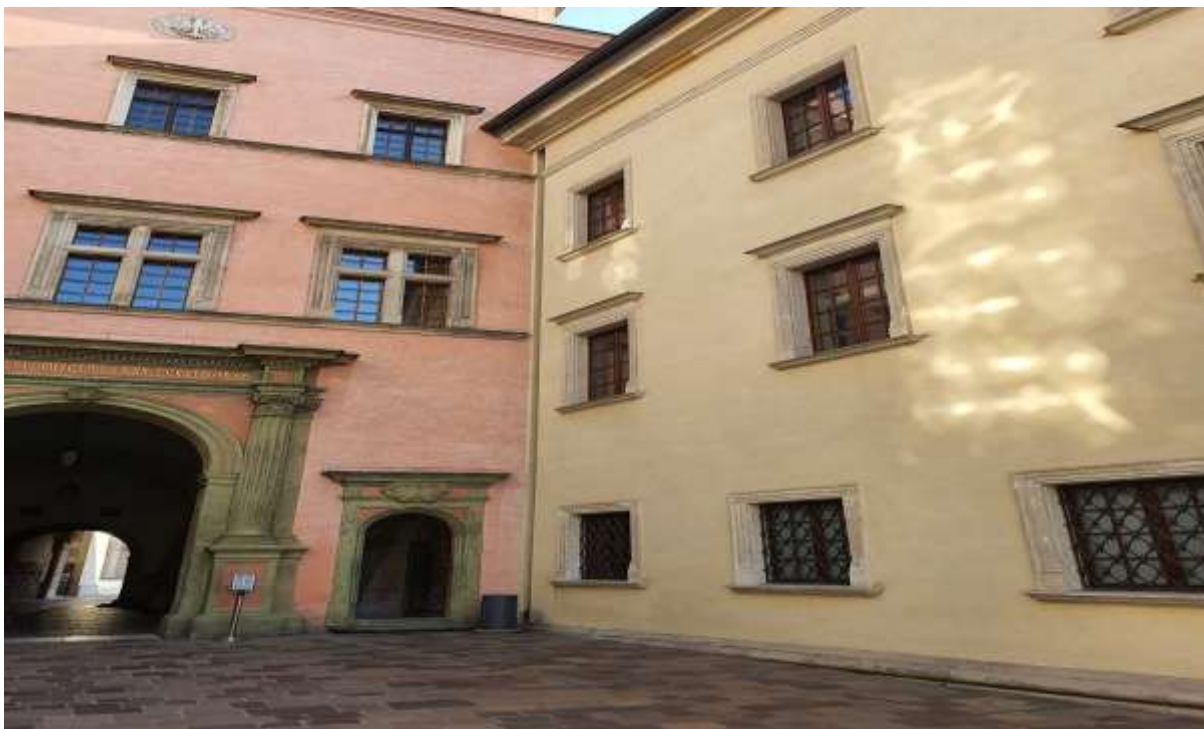
Budynek Zamku /nr 4/ od budynku nr 5 wydzielony jest ścianą oddzielenia przeciwpożarowego o klasie REI 120 odporności ogniowej. W przestrzeni strychu w latach ubiegłych wydzielony został ścianą w klasie EI 30 odporności ogniowej, a drewniane elementy konstrukcji dachu zabezpieczone zostały środkiem ogniochronnym. Planuje się wymianę tej ścianki na spełniającą klasę REI 120 odporności ogniowej, a drewnianą konstrukcję w pasie przedstawionym na rzucie obłożyć od spodu atestowaną przegrodą w klasie EI 60 odporności ogniowej. W ten sposób budynek Zamku wydzielony będzie od budynku nr 5 ścianą oddzielenia przeciwpożarowego o klasie REI 120 odporności ogniowej

Na granicach stref przedmiotowego budynku a budynku nr 5 i budynku Archikatedry nie są zachowane odległości pomiędzy oknami znajdującymi się w ścianach tych budynków, a znajdujące się pod kątem 90^o /odległości między nimi wynoszą poniżej 4 m/.
