Zamek Królewski Na Wawelu  
Państwowe Zbiory Sztuki  
Mgr. inż. arch. Martyna Bulińska

Kraków 12 marca 2020 r.

## **Wytyczne konserwatorskie dla wykonania konserwacji ścian i sklepień Sieni Berrecciego Zamku Królewskiego na Wawelu**

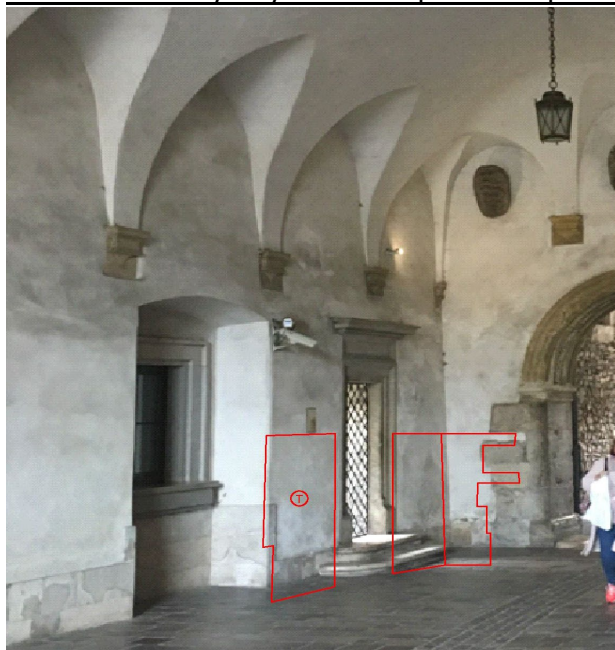
Fot. 1 . zakres prac dla tynków renowacyjnych ( część zachodnia sieni )

- wykonać pas tynku renowacyjnego do wysokości wskazanej na schemacie (oznaczone literą: T);
- oczyszczenie ścian z brudu i kurzu metodami „na sucho”;
- wykonanie ewentualnych uzupełnień w wyprawie tynkowej ścian zaprawą wapienno-piaskową;
- pokrycie warstwą farby wapiennej wszystkich ścian otynkowanych ( próbki kolorystyczne oraz efekt estetyczny do zaakceptowania przez Zamawiającego ).

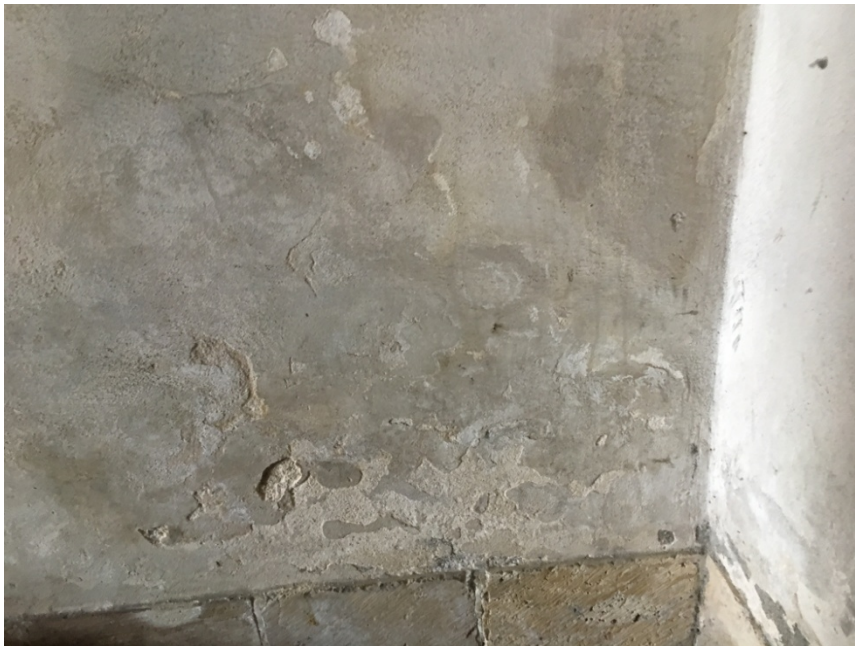
Fot. 2. stan zachowania tynków na ścianie północnej ( część A)

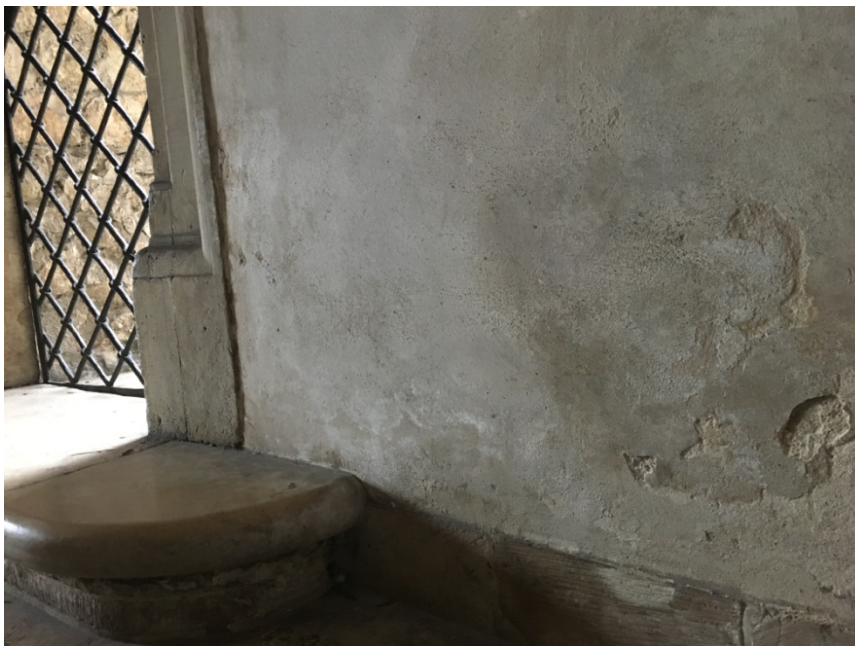
Fot. 3. stan zachowania tynków na ścianie północnej ( część A )

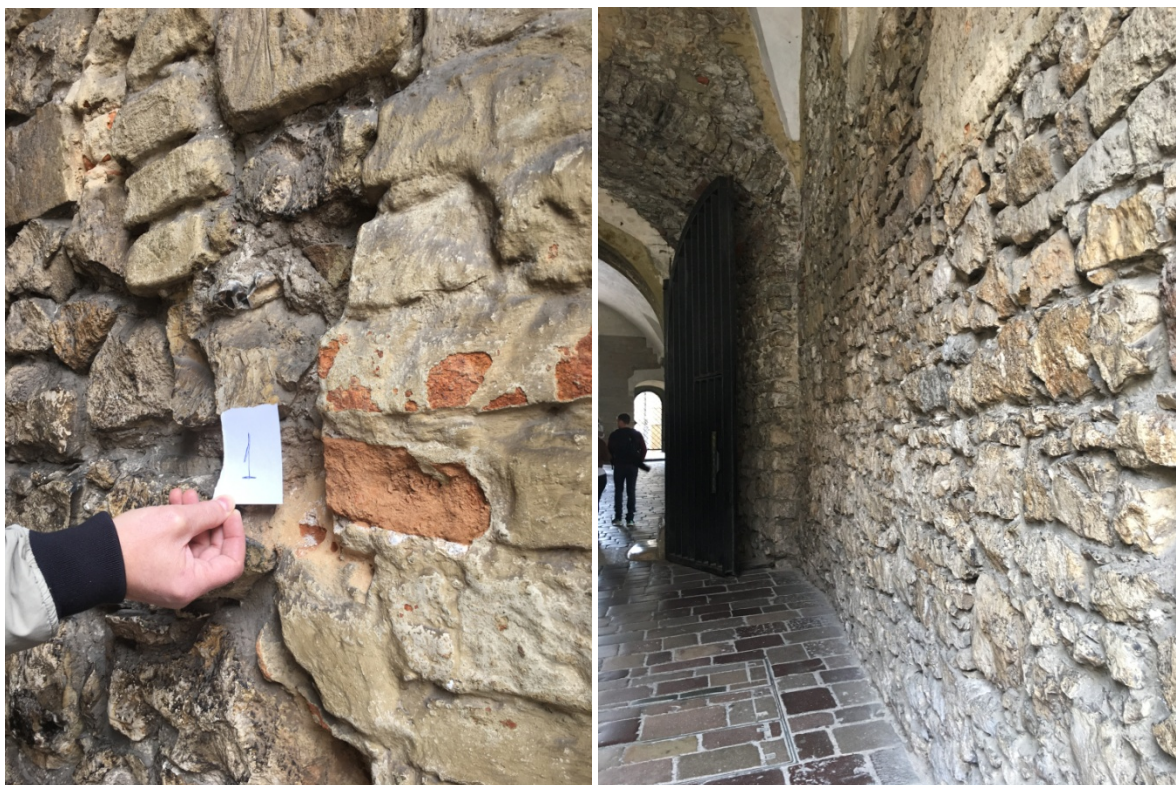
Fot.4. stan zachowania wątków na ścianie północnej ( część B ) – ubytki w wyprawie wapiennej

Fot.5. stan zachowania wątku kamiennego ściany północnej ( część B )

- czyszczenie wątków metodami „na sucho”\*;

-usunięcie ewentualnych odspojonych fragmentów cegieł, kamienia oraz zaprawy;

- uzupełnienie ubytków metodą kitowania oraz uzupełnienie ubytków spoinowania;
- nasączenie preparatem wzmacniającym na bazie estrów etylowych kwasu krzemowego (KSE oraz KSE HV f. Remmers lub równoważne ).

- oczyszczenie powierzchni metodami „na sucho” \*;
- uzupełnienie ubytków;
- scalenie kolorystyczne uzupełnionych fragmentów.

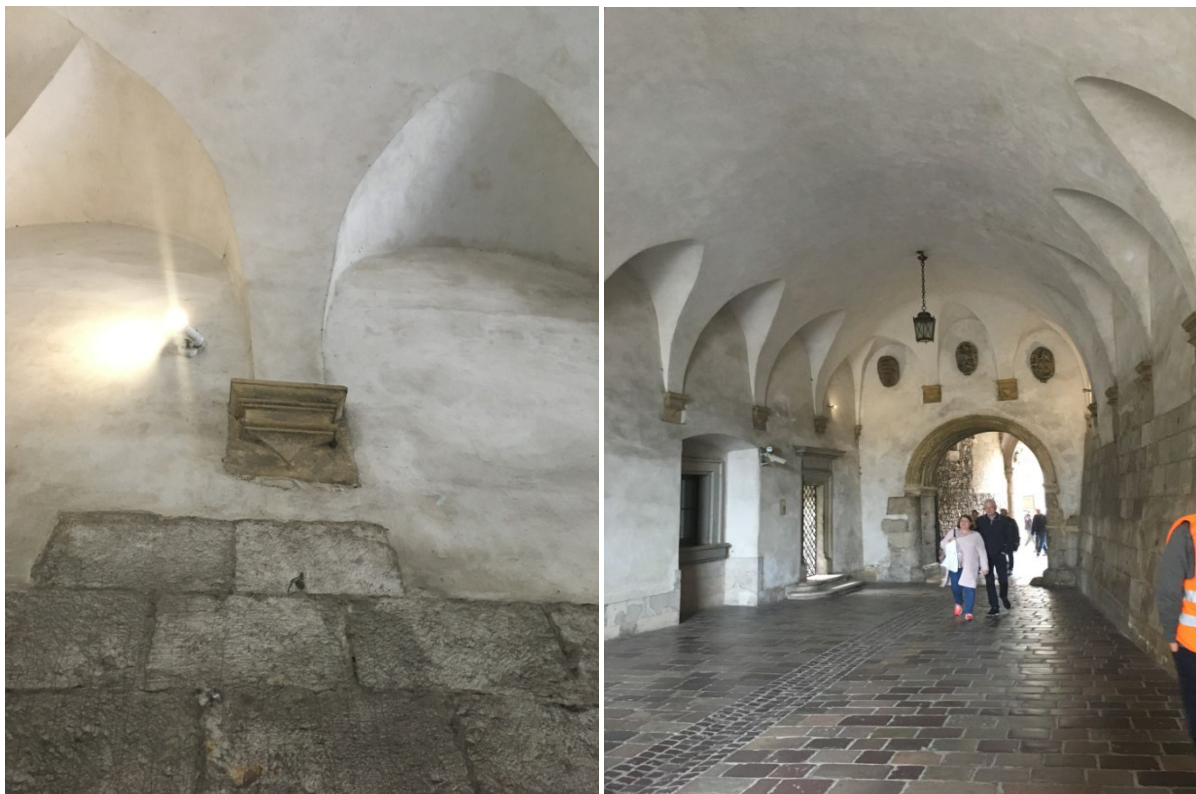
Fot. 6. Widoczne niewielkie ubytki zaprawy przy kamiennym wsporniku sklepiennym ( część A )

Fot. 7. Stan zachowania sklepienia oraz ścian sieni ( część A )

- delikatne oczyszczenie z kurzu i zabrudzeń metodami „na sucho”;
- uzupełnienie ewentualnych ubytków zaprawą wapienno-piaskową ( np. przy kamiennym wsporniku- patrz fot.6 )
- pokrycie warstwą farby wapiennej ( próbki kolorystyczne oraz efekt estetyczny do zaakceptowania przez nadzór konserwatorski )

- delikatne oczyszczenie z zabrudzeń i kurzu metodami „na sucho”;
- uzupełnienie ubytków metodą kitowania oraz scalenie kolorystyczne;
- nasączenie preparatem wzmacniającym na bazie estrów etylowych kwasu krzemowego (KSE f. Remmers lub równoważny ).

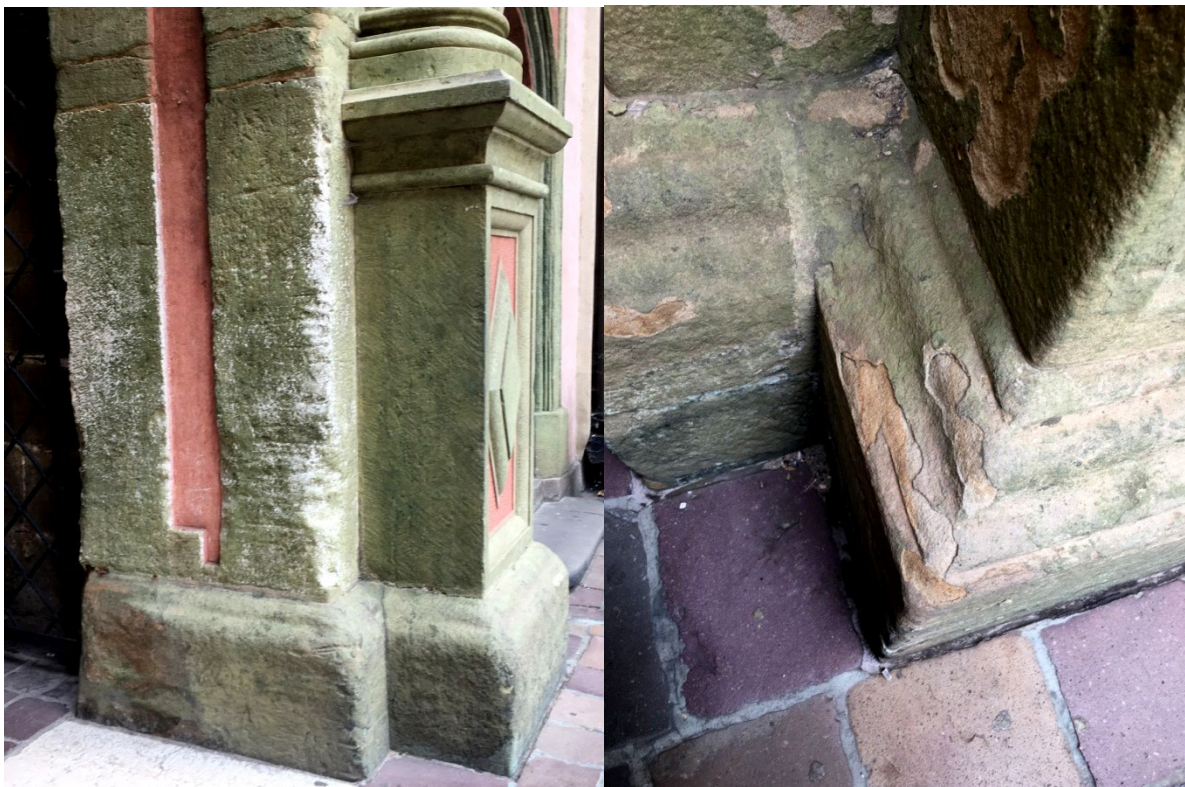
Fot.8. stan zachowania- portal zachodni Berreccio, arkada środkowa

Fot.9. stan zachowania- portal zachodni Berreccio, arkada środkowa

- oczyszczenie z brudu i kurzu metodami „na sucho”;
- uzupełnienie ubytków spoinowania zaprawami mineralnymi;
- wykonanie uzupełnień metodą kitowania rażących ubytków ( m.in. detali architektonicznych arkad) oraz scalenie kolorystyczne – przy konsultacji i pod nadzorem służb konserwatorskich Zamku;
- nasączenie preparatem wzmacniającym na bazie estrów etylowych kwasu krzemowego arkady środkowej i arkady wschodniej (KSE oraz KSE HV f. Remmers lub równoważne ).
