Program prac konserwatorskich

**Pomieszczenia na parterze skrzydła północnego Zamku Królewskiego
na Wawelu.**

opr. Agata Malik-Ptaszyńska

Kraków 2020

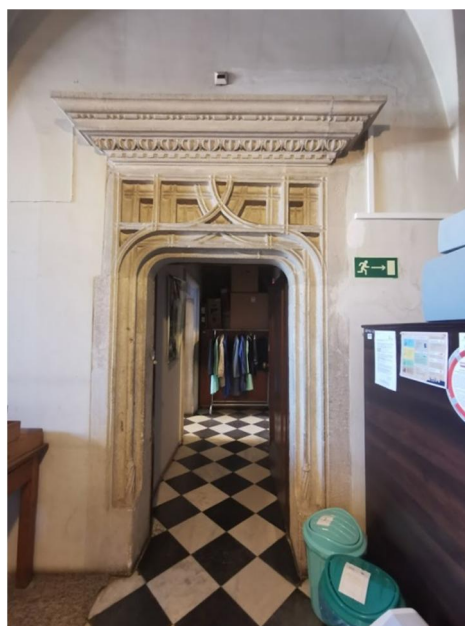
Fot. 6. Portal w Sali 045

Portal w Sali 045, pocz. XVI w.
wym: 290 x 165 cm. wykonany z wapienia jurajskiego.

Portal gotycko-renesansowy. Profilowane węgory zaczynają się na ok. 1/6 wysokości otworu drzwiowego. Spośród trzech laskowań, środkowe u podstawy ma ozdobny, spiralny cokolik. W nadprożu układają się w formę oślich grzbietów nakładających się przestrzennie na tle układu lasek pionowych i poziomych.

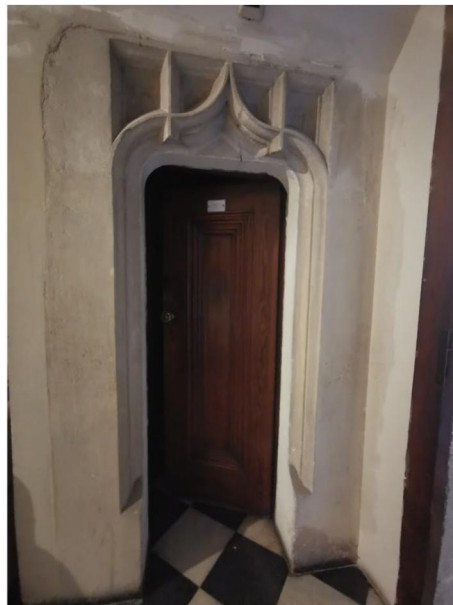
Fot.7. Portal w Sali 053

Portal w Sali 053 (ściana pn. prawa strona)
Wym. 220 x 130 cm. wykonany z wapienia pińczowskiego

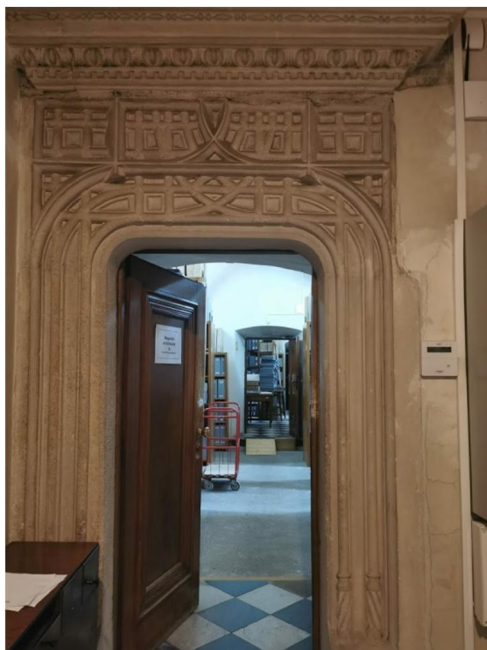
Fot.8. Portal z Sali 053 ściana zach

Portal gotycko-renesansowy, pocz. XVI w. o wym. Wykonany został z wapienia pińczowskiego. Zbudowany jest z węgarów, obszernego nadproża zlicowanych ze ścianą i mocno wysuniętego gzymsu. Uskokowe potrójne laskowania węgarów rozpoczynają się na ok. 1/6 wysokości otworu drzwiowego, przechodzą łukowato w przestrzeń nadproża, tu przyjmują formę oślich grzbietów wpisana w układ pionowych i poziomych wałków. Otwór drzwiowy ma kształt prostokątny o zaokrąglonych górnych narożach. Cokoliki podstawy dwóch wewnętrznych lasek mają ozdobną, spiralną formę. Całość portalu wieńczy nadwieszony, bogato zdobiony gzyms renesansowy. Profilowanie jego składa się kolejno (od dołu) z esownika, kostek, ćwierćłobka, kimionu jońskiego, esownika, fazy, astragala, esownika i płytki.

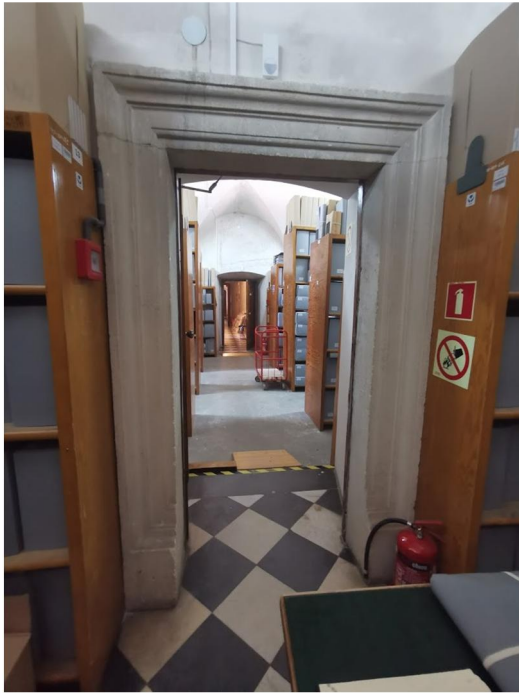
Fot. 9. Portal z Sali 056

Portal w typie renesansowym, wykonany z sztucznego kamienia. Być może wykorzystano wtórnie nadproże kamienne. Kształt, proste renesansowe profilowanie schodzące ku wnętrzu schodkami, esowicą i ćwierćwałkiem.

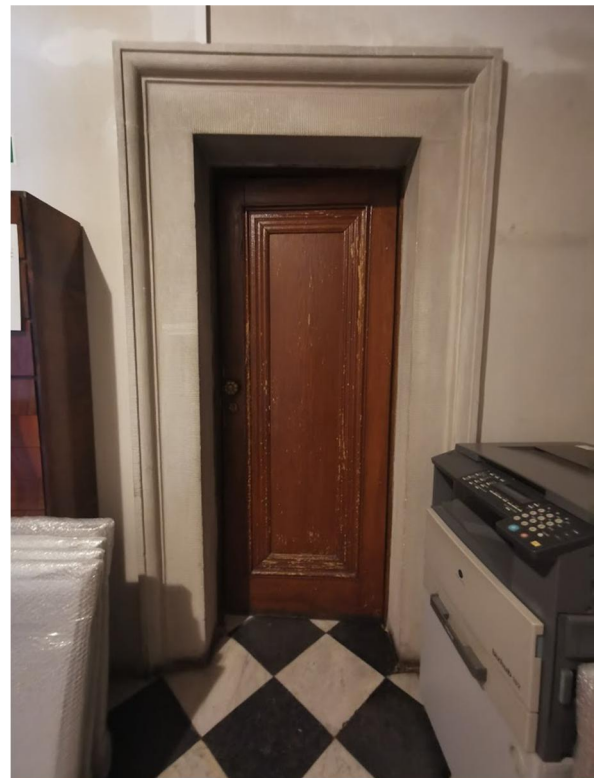
Fot. 10. Portal z Sali 053

Wym. 230 x 128 cm. wykonany z wapienia szydłowieckiego. Złożony z trzech bloków kamiennych, połączonych spoiną cementową. Kształt, proste profilowanie schodzące ku wnętrzu schodkiem, ćwierćwałkiem, schodkiem. Powierzchnia kamienia jest ryflowana.

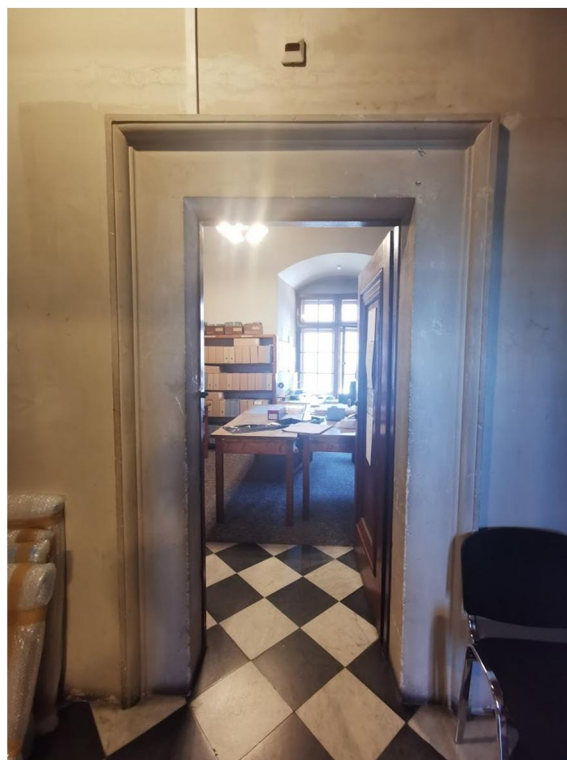
Fot. 11. Portal z Sali 053, ściana pn.

Wym. 234 x 145 cm. Wykonany z wapienia szydłowieckiego. Złożony z trzech bloków kamiennych, połączonych spoiną cementową. Kształt, proste profilowanie schodzące ku wnętrzu schodkiem, ćwierćwałkiem, schodkiem. Powierzchnia kamienia jest gładka.

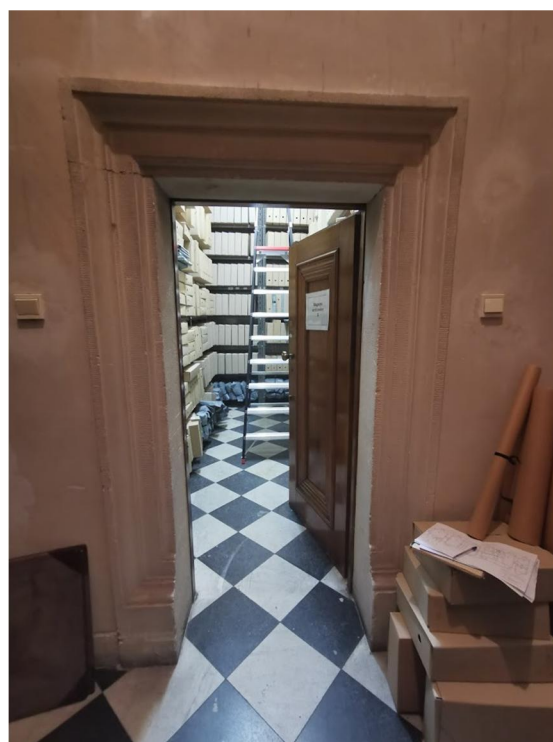
Fot. 12. Portal z Sali 058 śc. Wsch.

Wym. 205 x 123 cm. wykonany z wapienia szydłowieckiego. Złożony z trzech bloków kamiennych, połączonych spoiną cementową. Kształt, proste profilowanie schodzące ku wnętrzu schodkiem, esownicą, schodkiem i ćwierćwałkiem. Profilowanie na węgarku rozpoczyna się na ok. 1/7 wysokości.
