Faza: **PROJEKT BUDOWLANY**

Inwestycja: **PROJEKT BUDOWLANY REMONTU
KONSERWATORSKIEGO POŁUDNIOWEGO
ODCINKA WEWNĘTRZNEGO MURU
OBWODOWEGO NA WZGÓRZU
WAWELSKIM NA DZIAŁCE NR 533 W
KRAKOWIE**

Zamawiający: **ZAMEK KRÓLEWSKI NA WAWELU
PAŃSTWOWE ZBIORY SZTUKI
WAWEL 5
31-001 KRAKÓW**

CZĘŚĆ 3 - INFORMACJA DO PLANU BIOZ

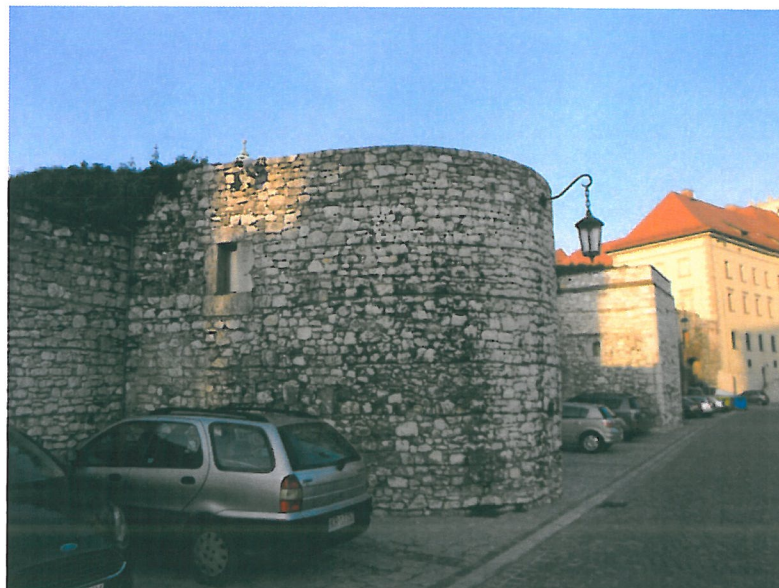
Fot.4 Baszta Panińska

Baszta panińska od strony dziedzińca licuje się z powierzchnią muru natomiast od strony międzymurza wystaje poza lico bryłą o rzucie w kształcie elipsy o szerokość ok. 7,0 m i długości ok. 5,7 m. Aktualnie pomieszczenie w Baszcie Panińskiej pełni funkcję usługową.

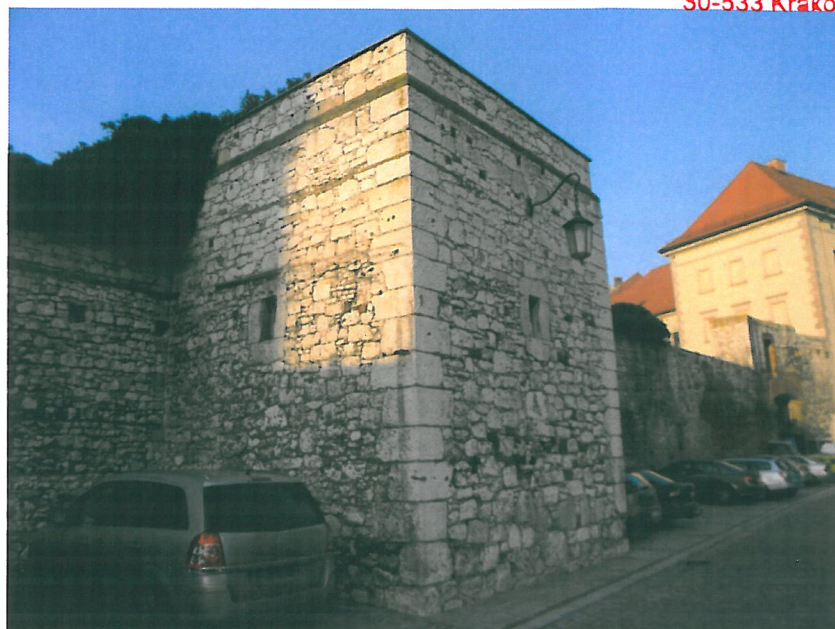
Fot.5 Baszta Szlachecka

Baszta szlachecka od strony dziedzińca również wpisuje się w linie murów, a od strony międzymurza w rzucie przyjmuje formę prostokąta o wymiarach 5,65x5,45m. Baszta ta posiada podpiwniczenie o głębokości około 3,0. Aktualnie pomieszczenie baszty pełni funkcję sklepu muzycznego.

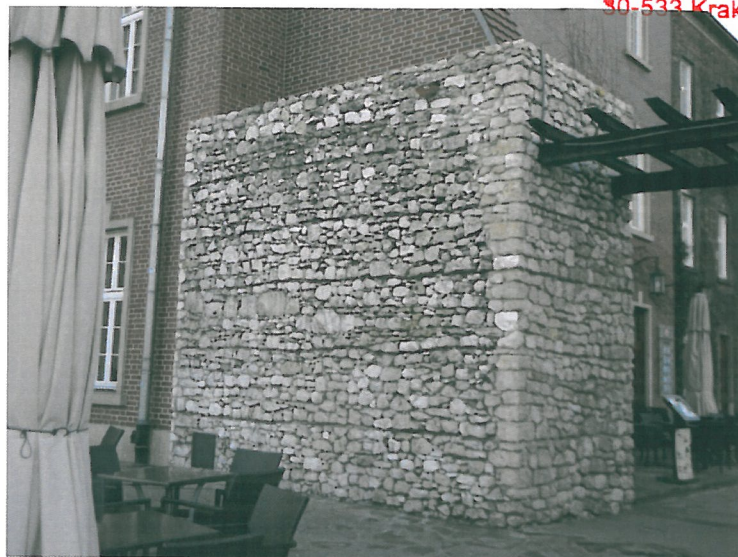
Fragment muru przylegający bezpośrednio do budynku nr 9 był w ostatnich latach objęty pracami remontowo-konserwatorskimi i prezentuje znacznie lepszy stan zachowania niż pozostała część budowli – szczególnie w zakresie jego estetyki.

Fot.7 Fragment odrestaurowanego muru przy budynku nr 8.
