Inwestycja: **PROJEKT BUDOWLANY REMONTU
KONSERWATORSKIEGO POŁUDNIOWEGO
ODCINKA WEWNĘTRZNEGO MURU
OBWODOWEGO NA WZGÓRZU
WAWELSKIM NA DZIAŁCE NR 533 W
KRAKOWIE**

CZĘŚĆ 7 - PROGRAM PRAC KONSERWATORSKICH

WZGÓRZE WAWELSKIE
POŁUDNIOWY ODCINEK WEWNĘTRZNEGO MURU OBWODOWEGO
TZW. „BIAŁY MUR”

PROGRAM PRAC KONSERWATORSKICH

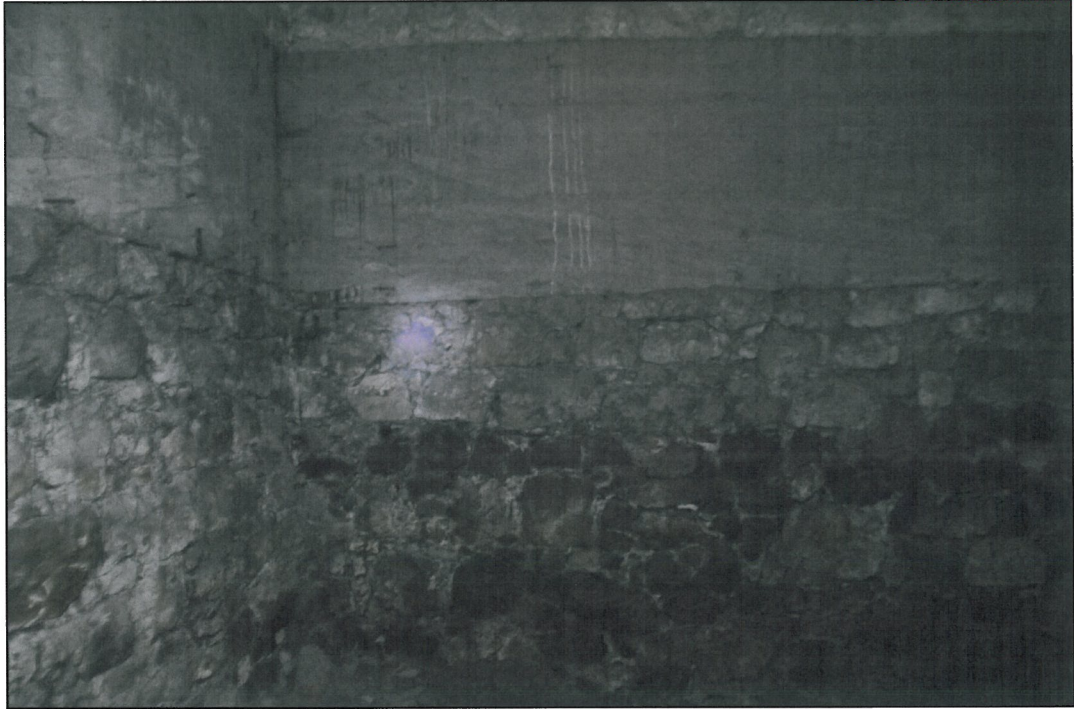
Pod wieńcem żelbetowym oryginalne wątki kamienne baszty Szlacheckiej

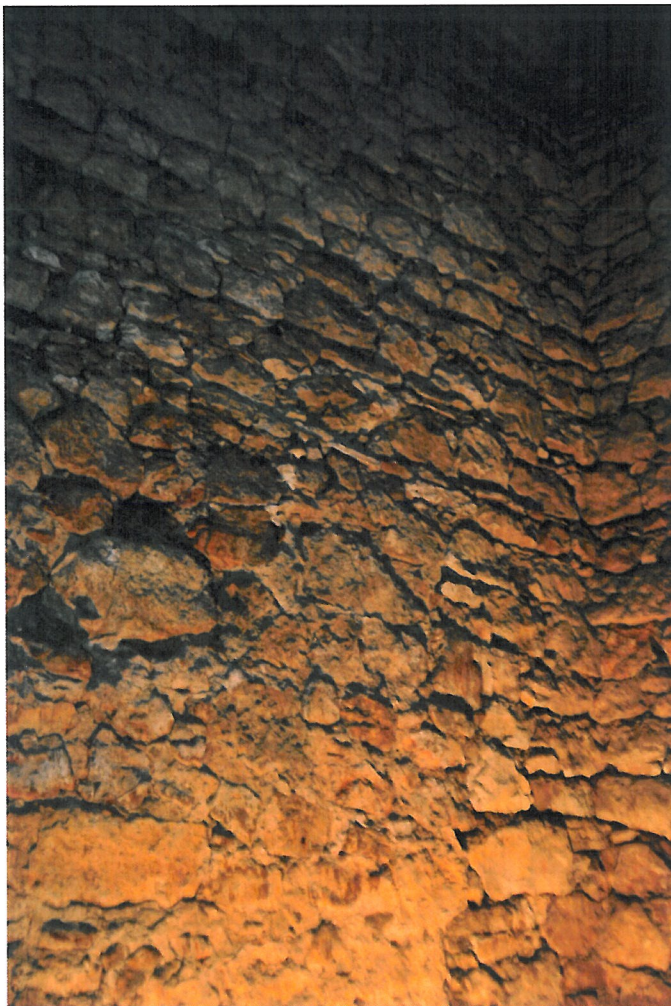
*Oryginalne wątki kamienne
ścian piwnicy pod basztą
Panieńską*

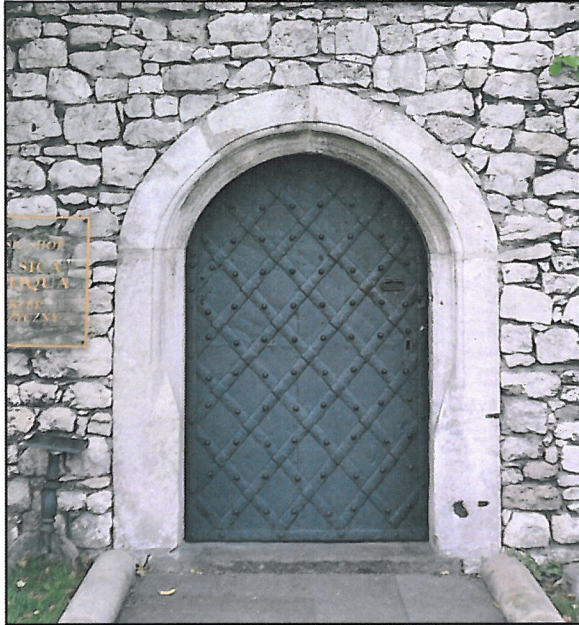
wejście do baszty Szlacheckiej

Drzwi do pomieszczenia baszty Szlacheckiej od wewnątrz mają jedynie uszkodzoną dolną listwę. Drewniane elementy ażurowe nad bramą wjazdową i nad przejściem przy budynku 9 są pozbawione warstw lakierów zabezpieczających i mają niewielkie pęknięcia wynikające z pracy drewna.

Elementy metalowe takie jak balustrada w wejściu do baszty Panieńskiej, blacha na drzwiach baszty, kraty - są zachowane w dobrym stanie, z niewielkimi ogniskami korozji .

Elementy drewniane występujące w obiekcie zostaną oczyszczone z łuszczących się warstw lakierów, uzupełnione w miejscach ubytków i zabezpieczone lakierami do drewna w dotychczasowym kolorze.

1. Oczyszczenie łuszczących się warstw farb i produktów korozji z powierzchni metalowych.
2. Zabezpieczenie antykorozyjne.
3. Pomalowanie farbami do metalu w kolorze czarnym, matowym farbą ftalową lub chlorokauczukową.

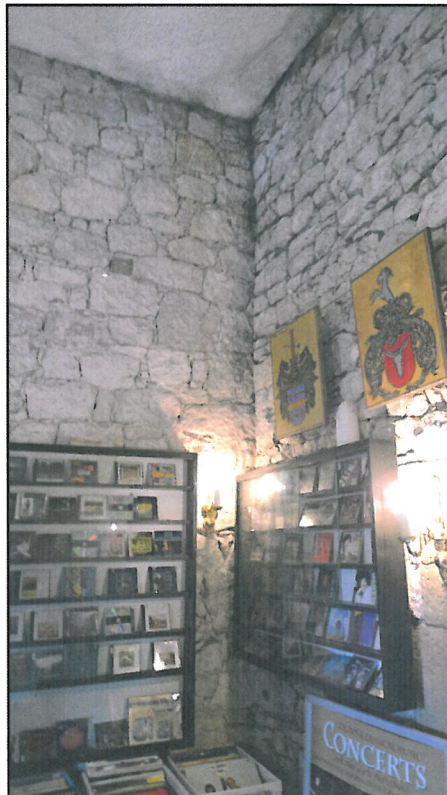
*baszta Szlachecka
wnętrze*

Wątki kamienne ścian piwnicy pod basztą Szlachecką są lekko zawilgocone, przede wszystkim w narożniku północnym, ale także w części cokołowej. Nie widać śladów wysoleń, osypywania się spoinowania ani wykwitów biologicznych.

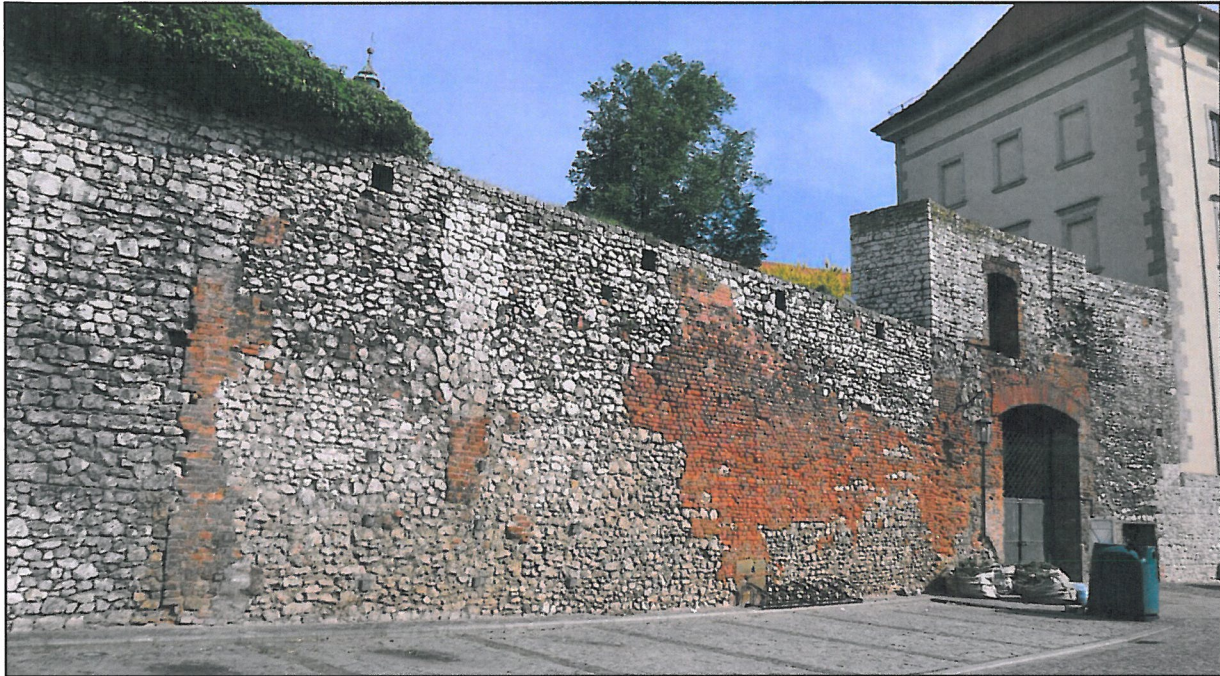
Fot.13,14
Południowy odcinek wew. muru obwodowego – od strony międzymurza.
Zachowane fragmenty Baszty Tęczyńskiej i muru obwodowego.
Czerwiec 2016r. M.Wida

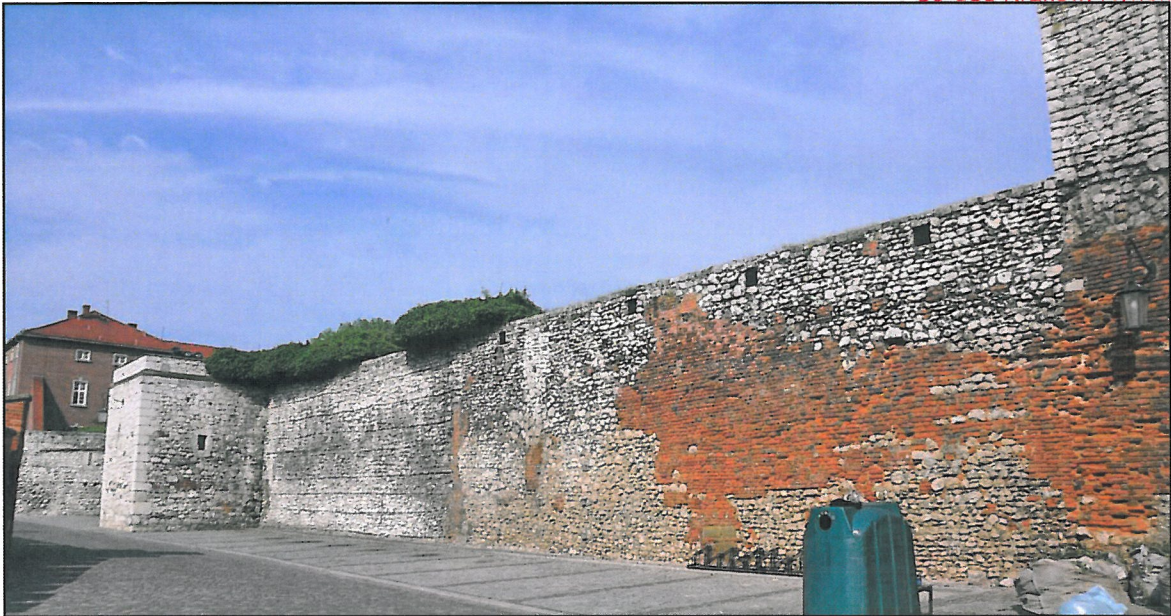
Fot.21

Południowy odcinek wew. muru obwodowego – od strony międzymurza. Zachowany fragment średniowiecznych murów, od strony wschodniej rekonstruowany odcinek z Basztą Szlachecką.

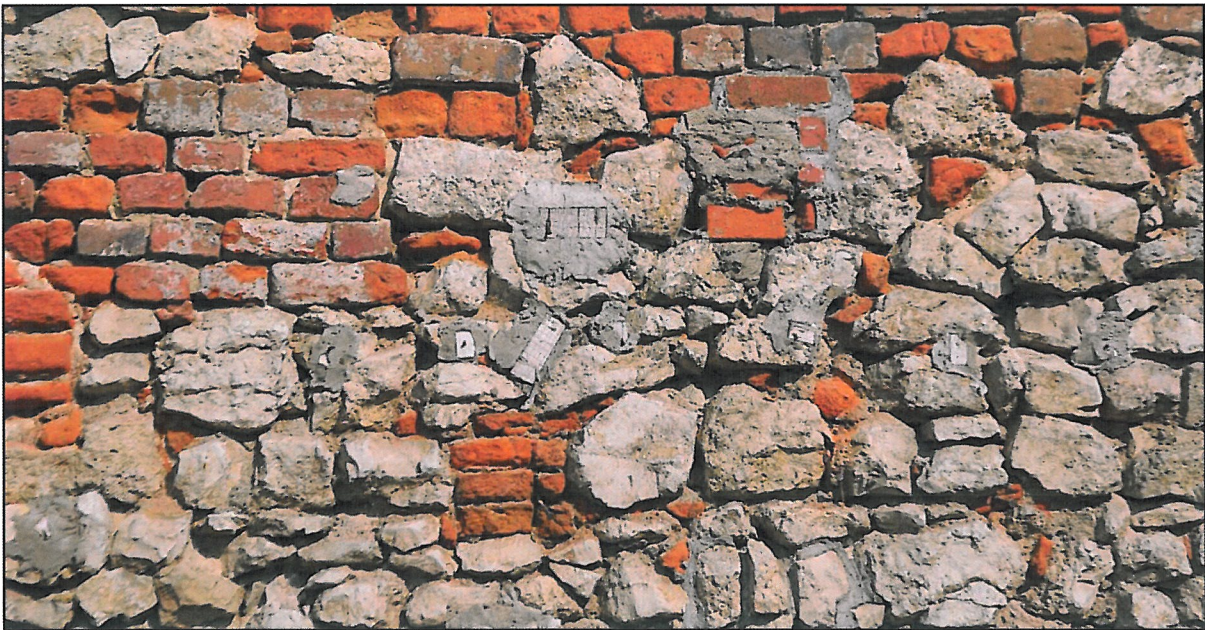
Fot.22

Południowy odcinek wew. muru obwodowego – od strony dziedzińca zewnętrznego. Fragment wątków średniowiecznych murów z wklejonymi drewnianymi elementami na zaprawach cementowych (do usunięcia).

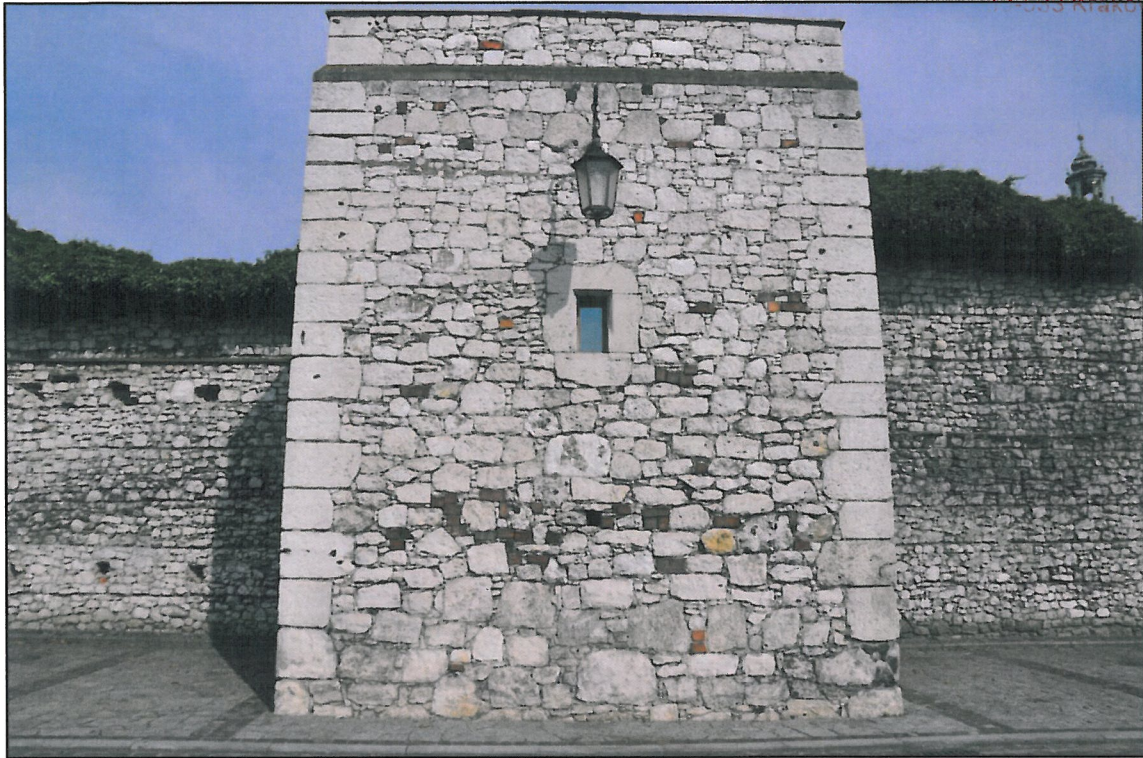
Fot.25
Południowy odcinek wew. muru obwodowego – od strony międzymurza, Baszta Szlachecka.
W rekonstruowanych wątkach kamiennych umieszczone pojedyncze cegły gotyckie.
Czerwiec 2016r. M.Wida

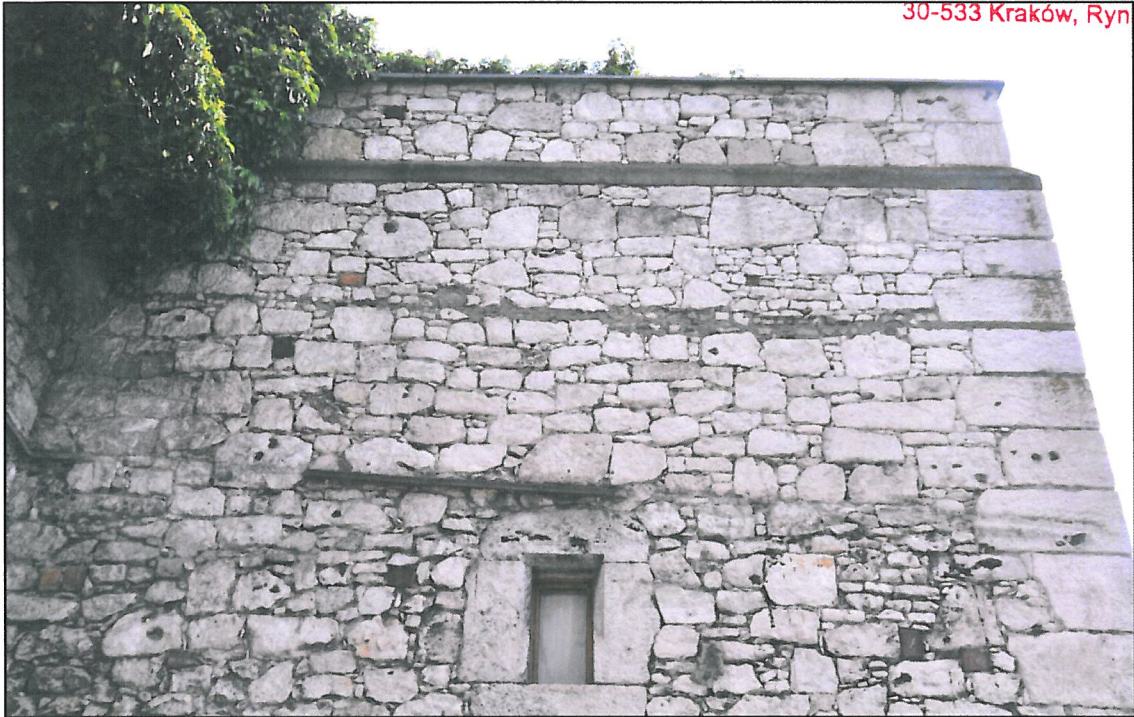
Fot.27

Południowy odcinek wew. muru obwodowego – od strony międzymurza, fragment Baszty Szlacheckiej. Na licu muru betonowe pozostałości po istniejącym tu zadaszeniu, powyżej spoinowanie w murze wypełnione cementowo-wapiennymi zaprawami maskującymi kable biegnący w murze.

3. Uzupełnienie ubytków spoinowania – zaprawy wapienno-cementowe (analogiczne jak przy licu zewnętrznym rekonstruowanego odcinka).
4. Usuwanie brudu - mikropiaskowanie – lica ścian w częściach piwnicznych
5. Dezynfekcja ścian - preparat preparatem biobójczym, do celów konserwatorskich, bez aktywnego chloru, odczyn PH 7,6. – lica ścian w częściach piwnicznych.
6. Uporządkowanie kabli („schowanie” w spoinowaniu).

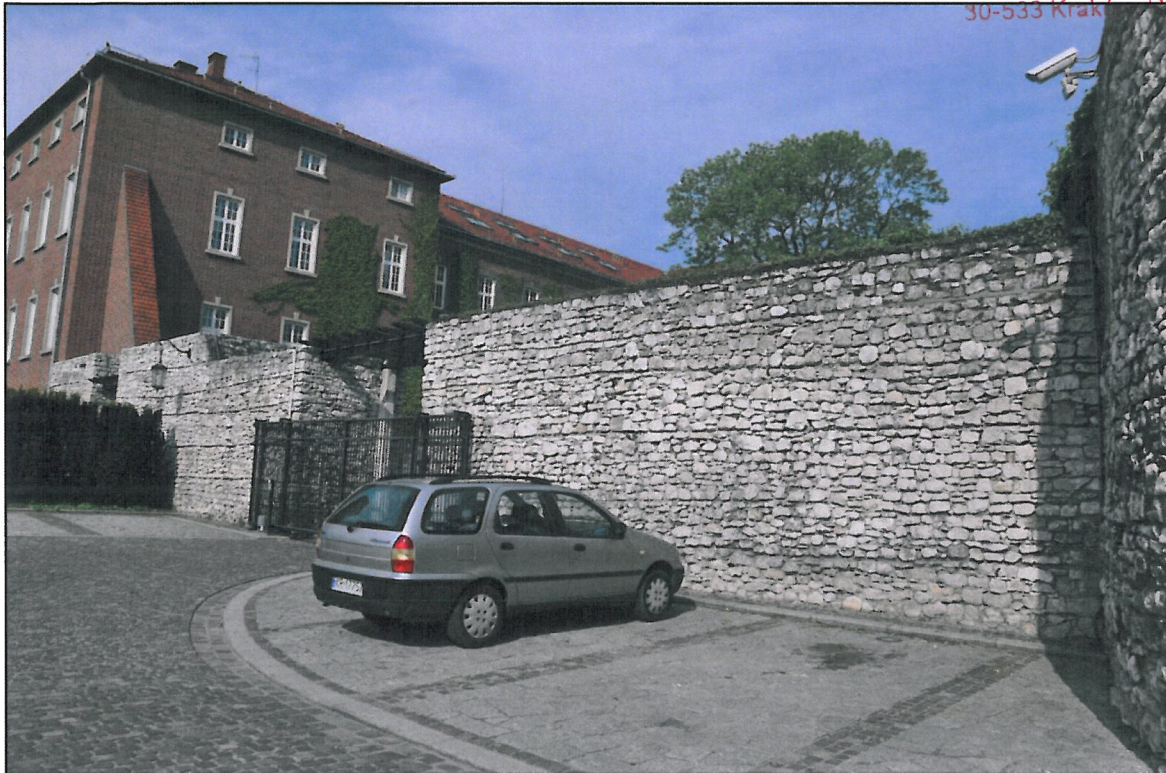
Fot.31

Południowy odcinek wew. muru obwodowego – od strony międzymurza. Brama zadaszona ażurową drewnianą konstrukcją.

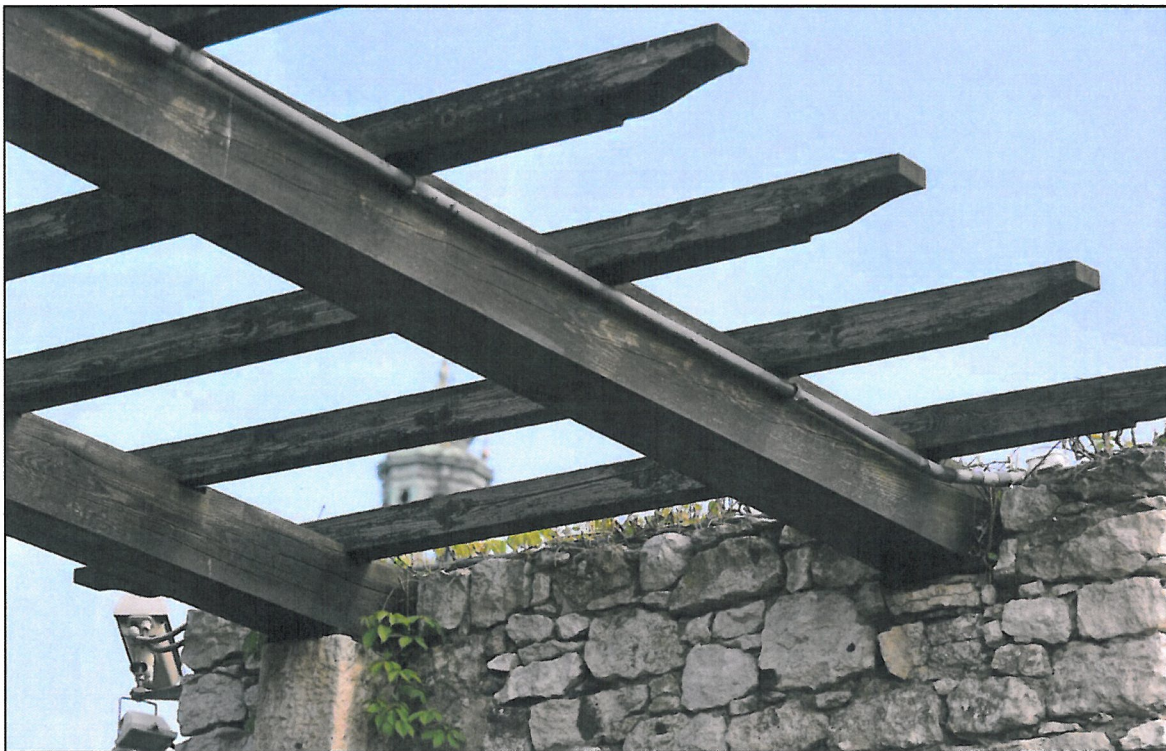
Fot.32

Południowy odcinek wew. muru obwodowego – od strony międzymurza. Drewniana konstrukcja nad bramą. Powierzchnie drewniane na fragmentach pozbawione warstw lakierów, pokryte nalotem biologicznym.

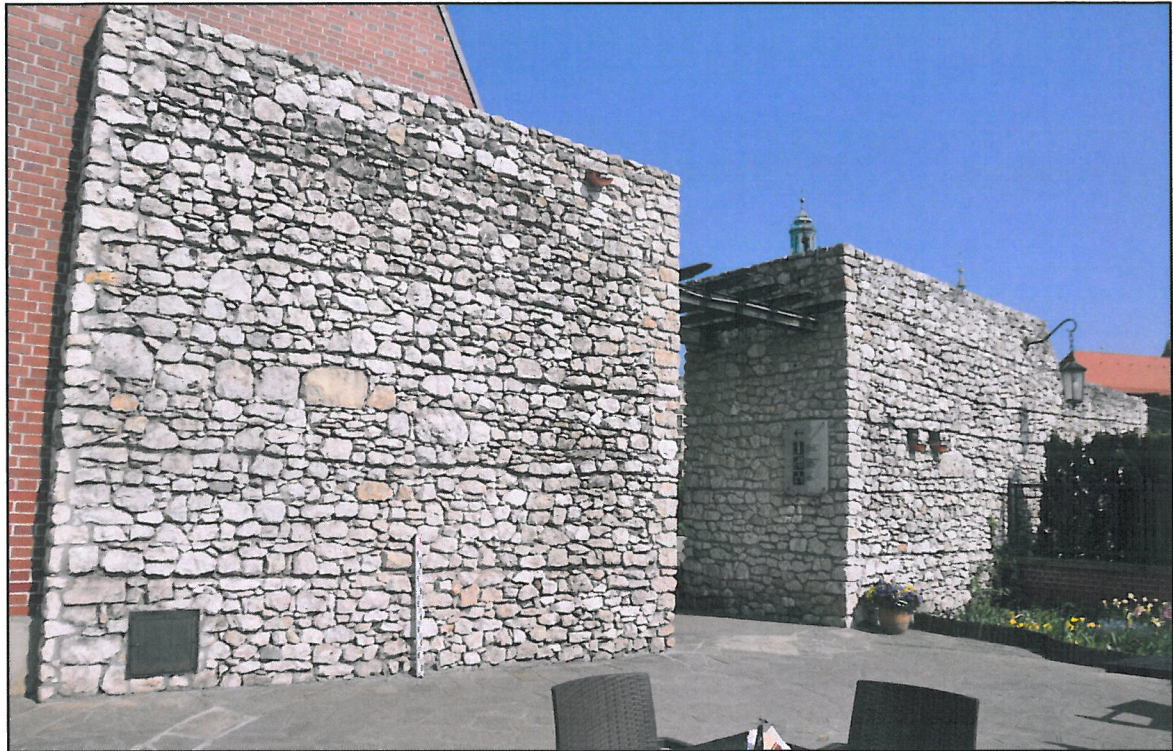
Fot.33
Południowy odcinek wew. muru obwodowego – od strony międzymurza. Przejście dla ruchu pieszego zadaszone ażurową drewnianą konstrukcją. Stan lica kamiennego dobry.
Czerwiec 2016r. M.Wida

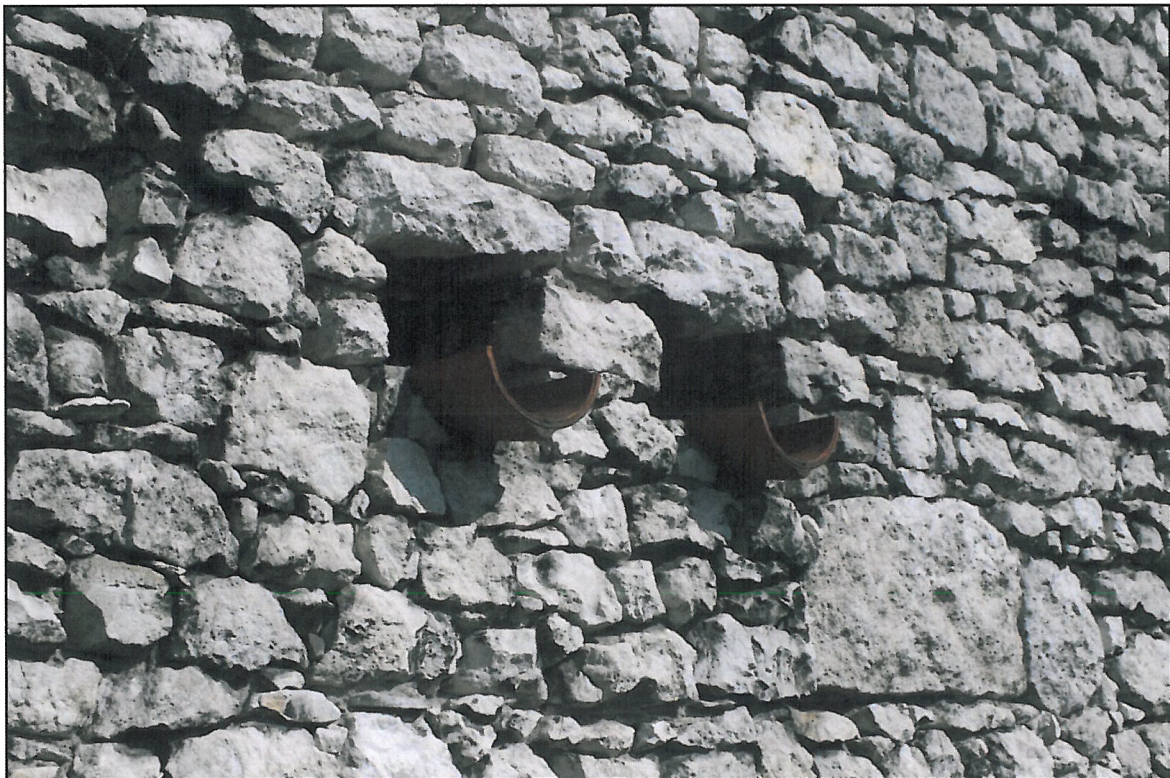
Fot.34
Południowy odcinek wew. muru obwodowego – od strony międzymurza. Rzygacze ceramiczne
Czerwiec 2016r. M.Wida

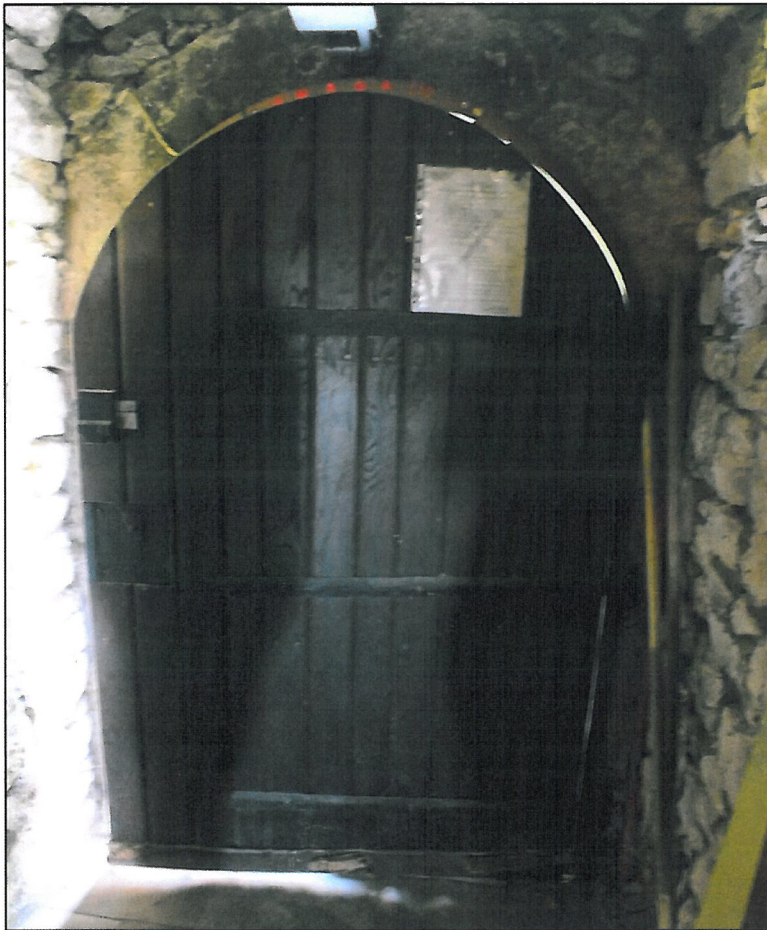
Fot.37

Południowy odcinek wew.
muru obwodowego –
Wnętrze Baszty
Szlacheckiej (sklepik
muzyczny). Drzwi
drewniane od wewnątrz.
Stan drewna i elementów
metalowych dobry. Portal
kamienny od wewnątrz
zabrudzony.
Czerwiec 2016r. M.Wida

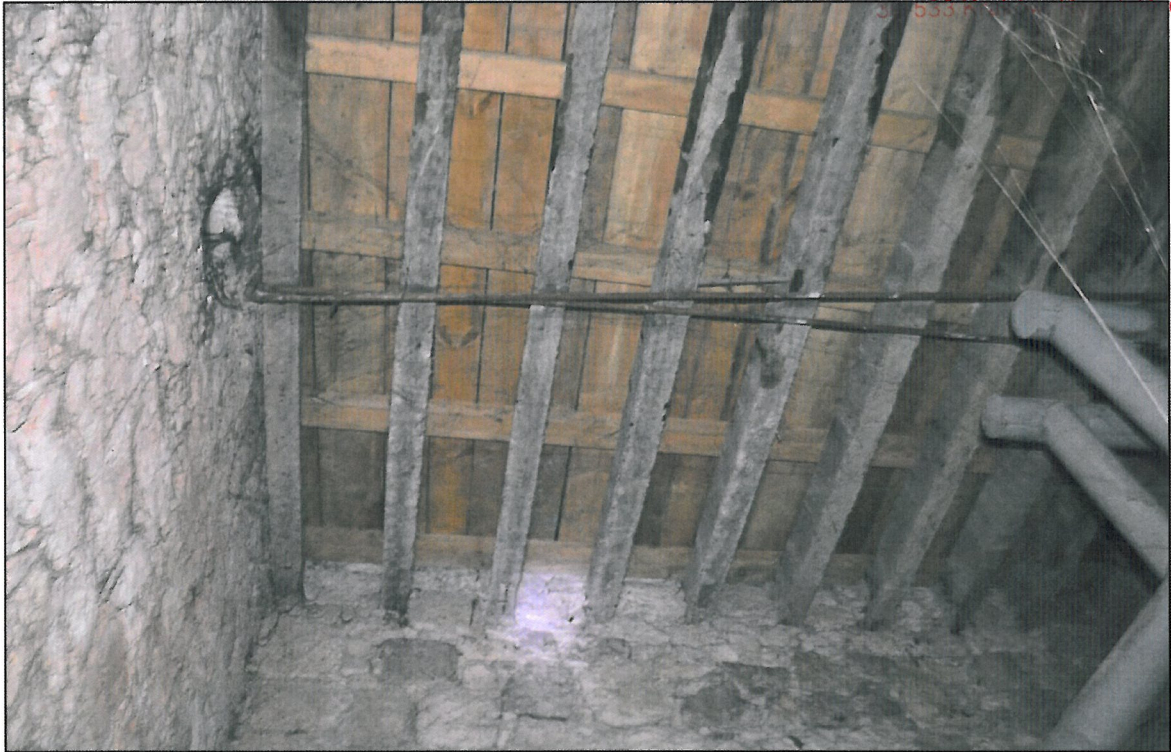
Fot.39

Południowy odcinek wew. muru obwodowego – Piwnica Baszty Szlacheckiej (sklepik muzyczny). Rekonstruowane fragmenty ścian, belki żelbetowe na stropie na nich drewniana podłoga sklepiku. Stan wątków kamiennych dobry.
Czerwiec 2016r. M.Wida

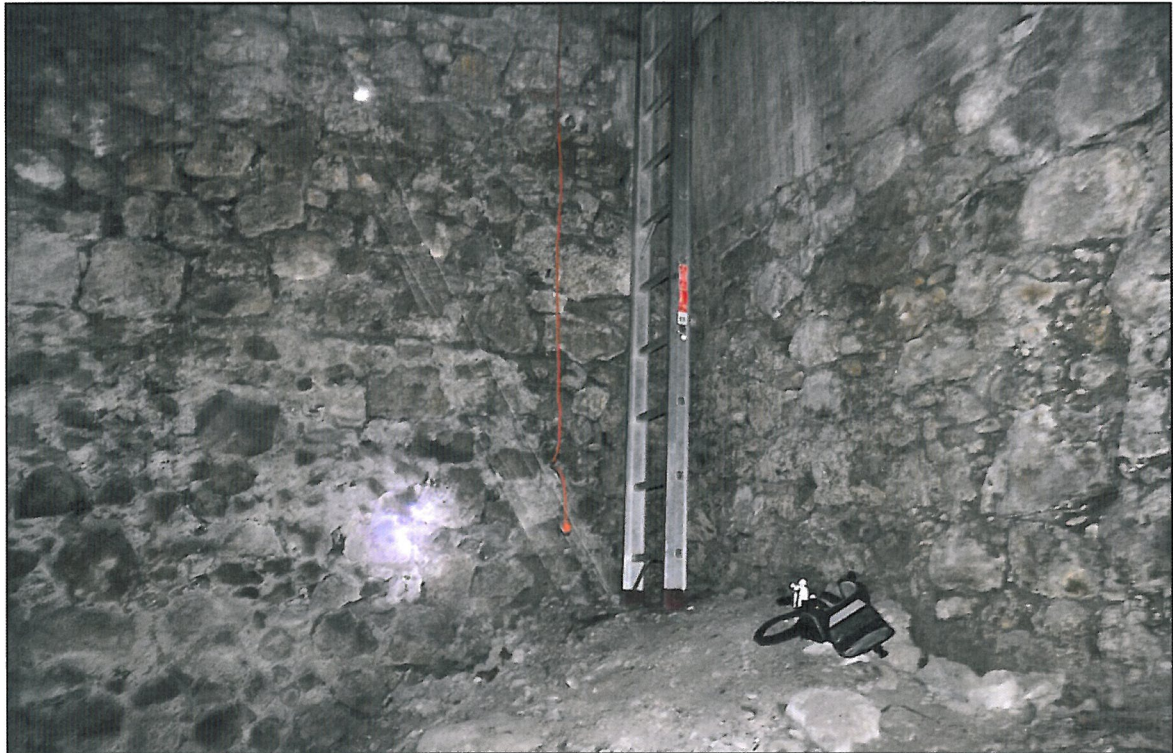
Fot.40

Południowy odcinek wew. muru obwodowego – Piwnica Baszty Szlacheckiej (sklepik muzyczny). Poniżej betonowego wieńca oryginalne fragmenty gotyckiego muru. Stan zachowania wątków kamiennych dobry.
Czerwiec 2016r. M.Wida

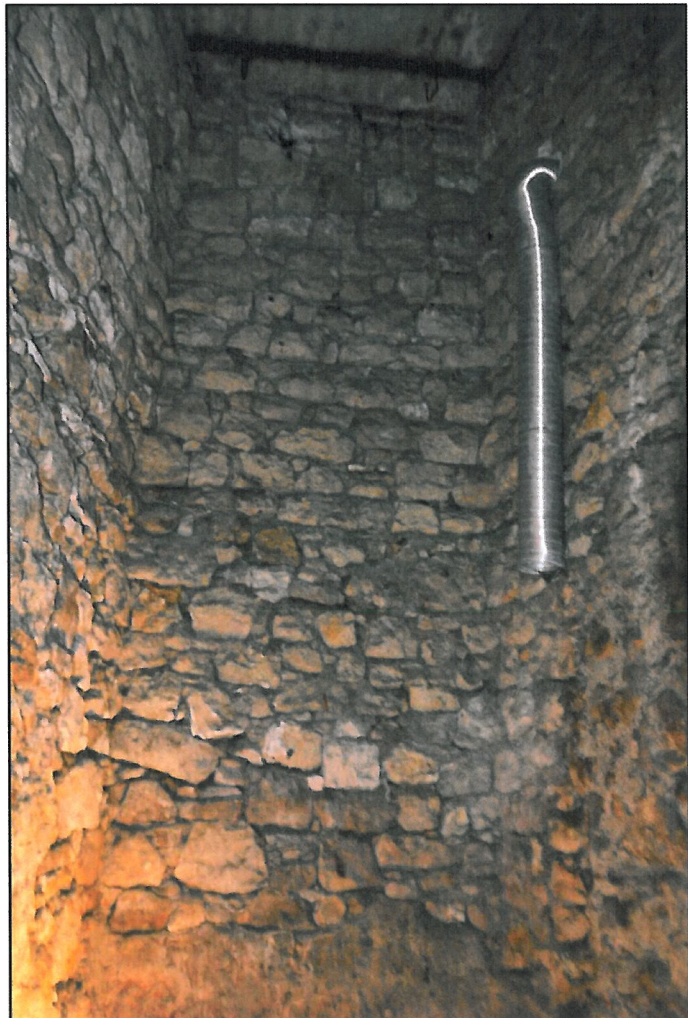
Fot.46
Południowy odcinek wew. muru
obwodowego – Piwnica Baszty
Panieńskiej Ściana południowa, wązki
kamienne w b. dobrym stanie
zachowania, suche ściany.
Czerwiec 2016r. M.Wida

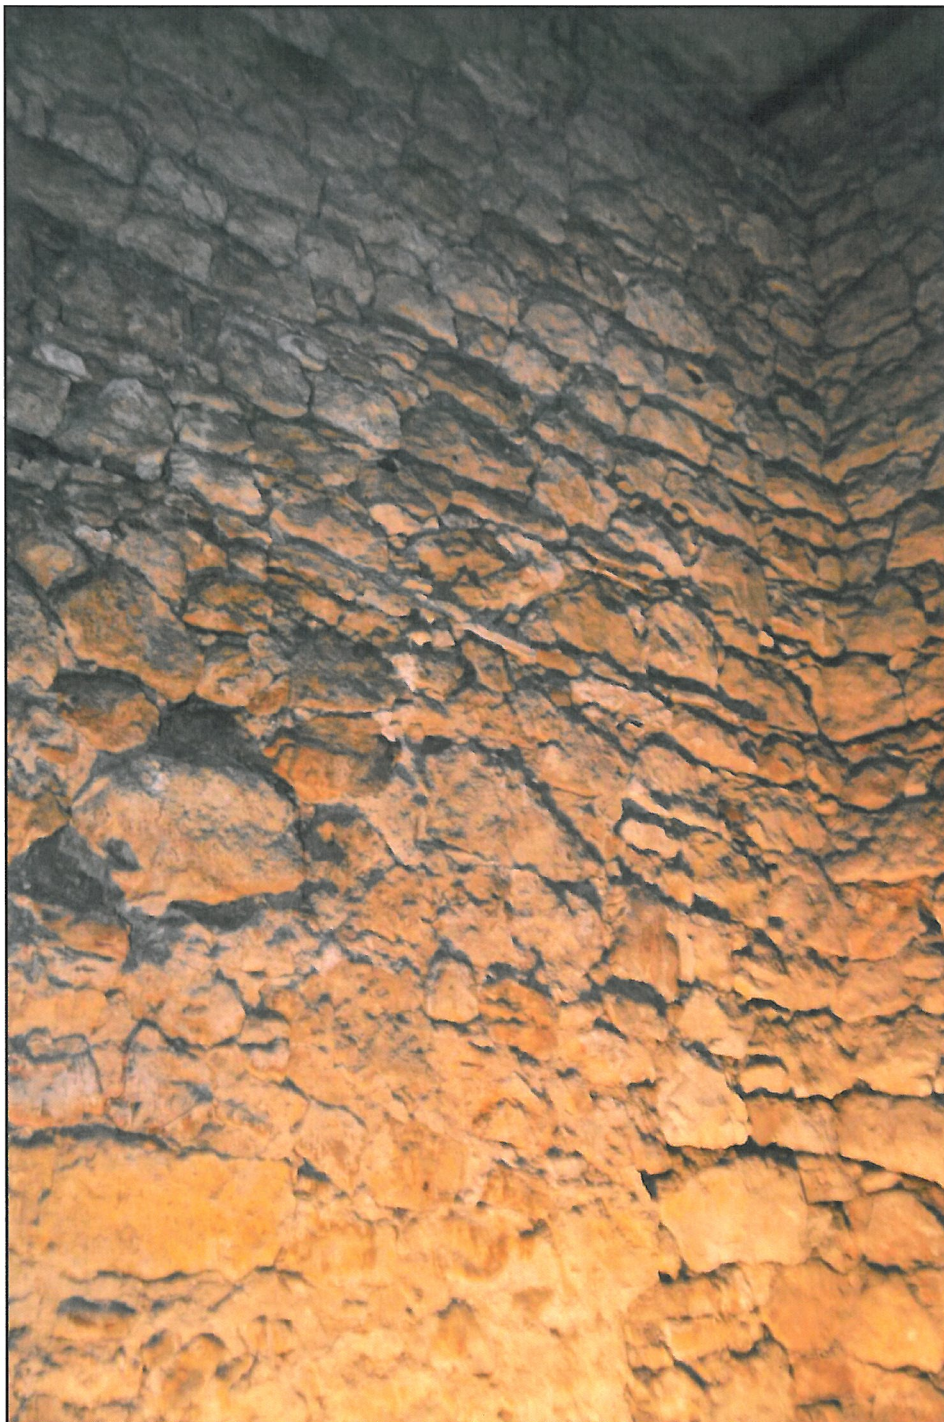
Fot.47

Południowy odcinek wew. muru obwodowego – Piwnica Baszty Panieńskiej. Ściana zachodnia w dobrym stanie zachowania. Widoczna granica rekonstruowanego muru.
Czerwiec 2016r. M.Wida
