Faza: PROJEKT BUDOWLANY

Inwestycja: PROJEKT BUDOWLANY REMONTU
KONSERWATORSKIEGO POŁUDNIOWEGO
ODCINKA WEWNĘTRZNEGO MURU
OBWODOWEGO NA WZGÓRZU
WAWELSKIM NA DZIAŁCE NR 533 W
KRAKOWIE

Zamawiający: ZAMEK KRÓLEWSKI NA WAWELU
PAŃSTWOWE ZBIORY SZTUKI
WAWEL 5
31-001 KRAKÓW

CZĘŚĆ 2 - ARCHITEKTURA

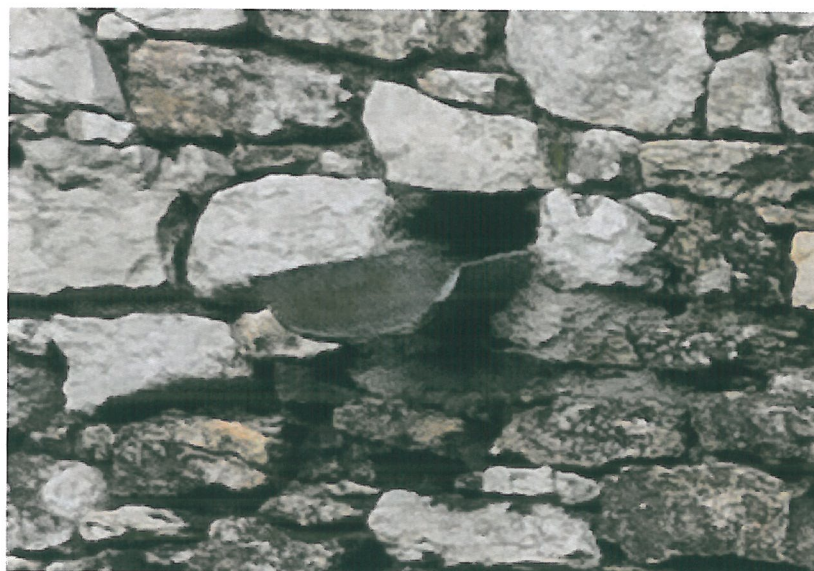
Rzygacze znajdujące się w pobliżu bramy automatycznej od strony dziedzińca do usunięcia i zastąpienia nowymi ceramicznymi

Rzygacze znajdujące się w pobliżu bramy automatycznej (2 sztuki) należy usunąć i również zastąpić nowymi ceramicznymi.

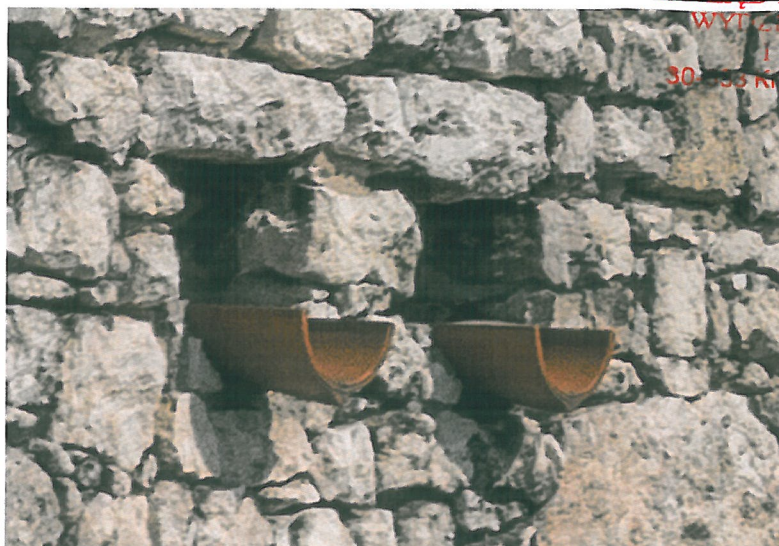
Rzygacze ceramiczne znajdujące się od strony międzymurza, które mogą posłużyć za przykład nowych osadzanych w istniejących kanałach odwodnieniowych

W celu odprowadzenia wód opadowych poza mur należy udroźnić wszystkie istniejące kanały odwodnieniowe znajdujące swoje ujścia w murze od strony dziedzińca. Następnie w tych otworach przewiduje się osadzenie nowych rzygaczy w postaci odwróconych gąsiorów ceramicznych na zaprawie EcoFair zgodnie z rys. PBA-08. Nowe elementy należy wypuszczać poza lico muru na odległość nie mniejszą niż 20 cm.

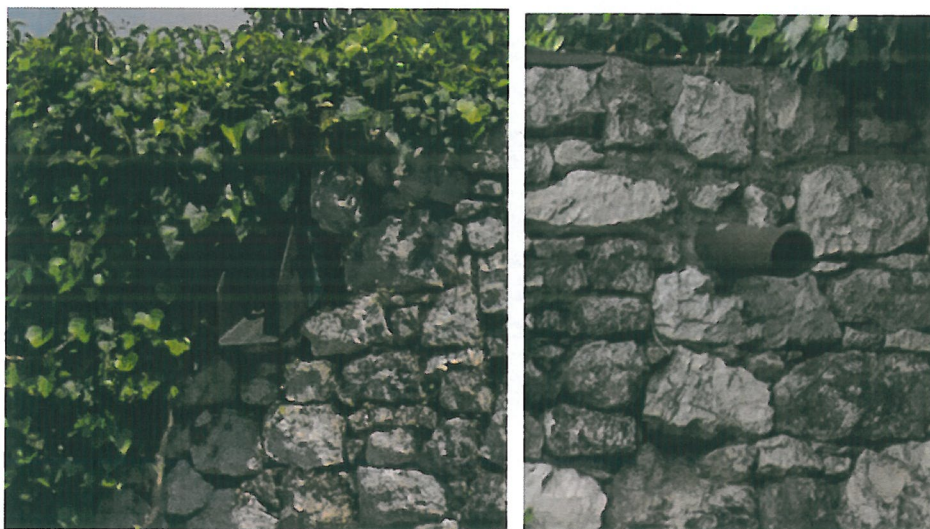
Istniejący system odwodnienia dachu baszty Panieńskiej przeznaczony do usunięcia

W celu usprawnienia odwodnienia dachów baszty Panieńskiej i Szlacheckiej przewiduje się powstanie nowego systemu miedzianych rur spustowych o średnicy \varnothing 50mm w narożach tych baszt zwieńczonych od góry zbiornikiem zlewowym (miedzianym koszem ozdobnym) o wymiarach 15x15x30cm zgodnie z detalem I-I na rys. PBA-04. Na dachu baszty Panieńskiej projektuje się dodatkowo osadzenie miedzianej rynny \varnothing 100mm na zaprawie EcoFair grubości ok. 2cm. W tym celu należy przewidzieć lokalne usunięcie fragmentu korony muru na dachu tej baszty. Istniejący rzygacz stalowy oraz istniejąca rura odprowadzająca wodę są przeznaczone do usunięcia a powstałe w ten sposób ubytki w murze do uzupełnienia.

Podczas wizji lokalnej stwierdzono, że korytka na dachu baszty Panieńskiej nie odprowadza prawidłowo wody. W tym celu zostaną wyprofilowane spadki (min. 1,5%) aby sprowadzić wodę w kierunku od środka dachu do rur odwadniających.

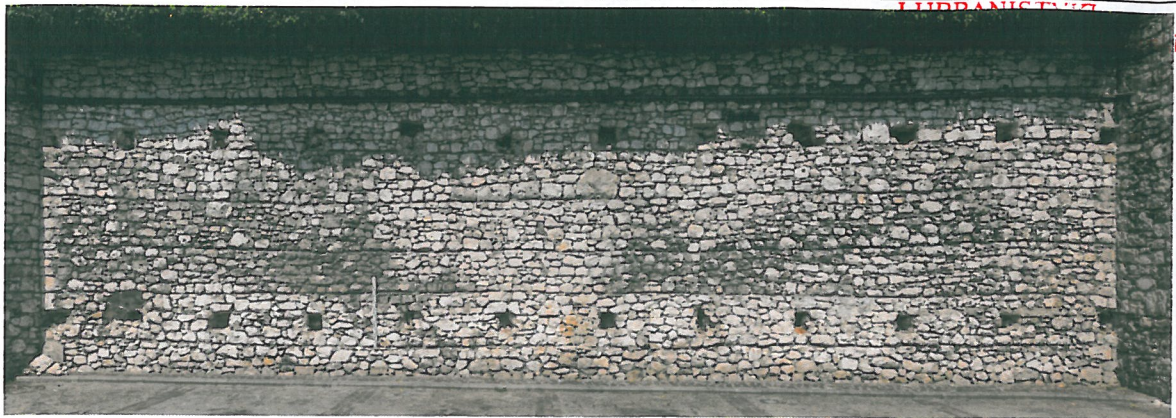
*Ubytki ciosów wapiennych jako efekt usunięcia konstrukcji budynku „Sanatorium”
przeznaczone do zamurowania*

Mury przedmiotowego obiektu będą poddane konserwacji. Elementy kamienne należy odczyścić oraz przeprowadzić prace murarskie polegające na wymianie pojedynczych uszkodzonych i rozsypujących się cegieł oraz ciosów wapienia. Przewiduje się uzupełnienie ubytków wątków struktury murowej, m.in. znajdujących się pomiędzy basztami od strony międzymurza. W razie potrzeby należy zastosować iniekcję objętościową w celu wzmocnienia struktury muru (według opracowania konstrukcyjnego).

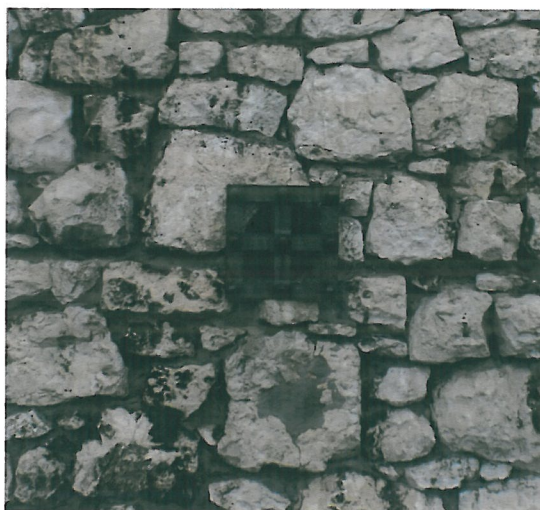
Wzór dla projektowanej kratki stalowej na zewnętrznym licu baszty Szlacheckiej od strony międzymurza

Na istniejącym otworze wentylacyjnym w zewnętrznej części baszty Szlacheckiej znajdującej się od strony międzymurza należy przewidzieć zabezpieczenie kratką stalową o przybliżonych wymiarach 21,5x21,5 cm. Wzorem dla projektowanej kratki jest istniejąca znajdująca się na zewnętrznym licu baszty Panieńskiej również od strony międzymurza.

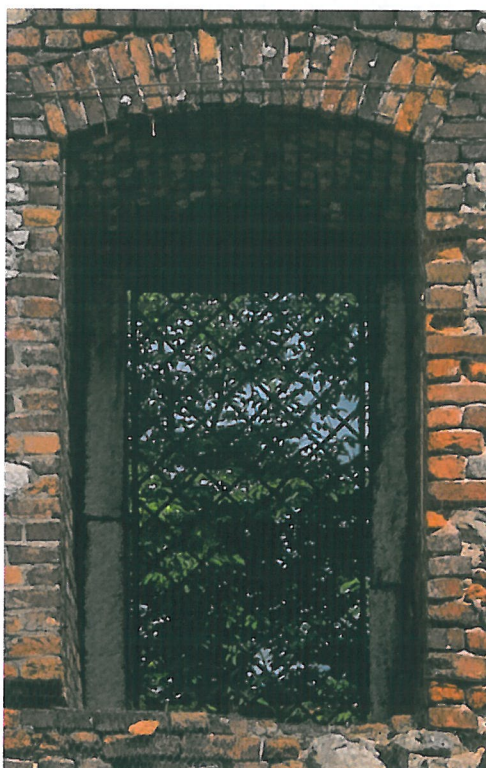
Okno, na którym należy osadzić parapet z blachy (widok od strony międzymurza)

W oknie znajdującym się przy baszcie Tęczyńskiej należy przewidzieć wykonanie parapetu z blachy ocynkowanej gr. 0,75mm. Parapet należy osadzać na zaprawie EcoFair gr. 2cm. Ubytki w elemencie murowym zlokalizowane w strefie podokiennej należy uzupełnić i wzmocnić według opracowania konserwatorskiego oraz konstrukcyjnego. Rozwiązanie detalu zostało przedstawione na rys. PBA-09.

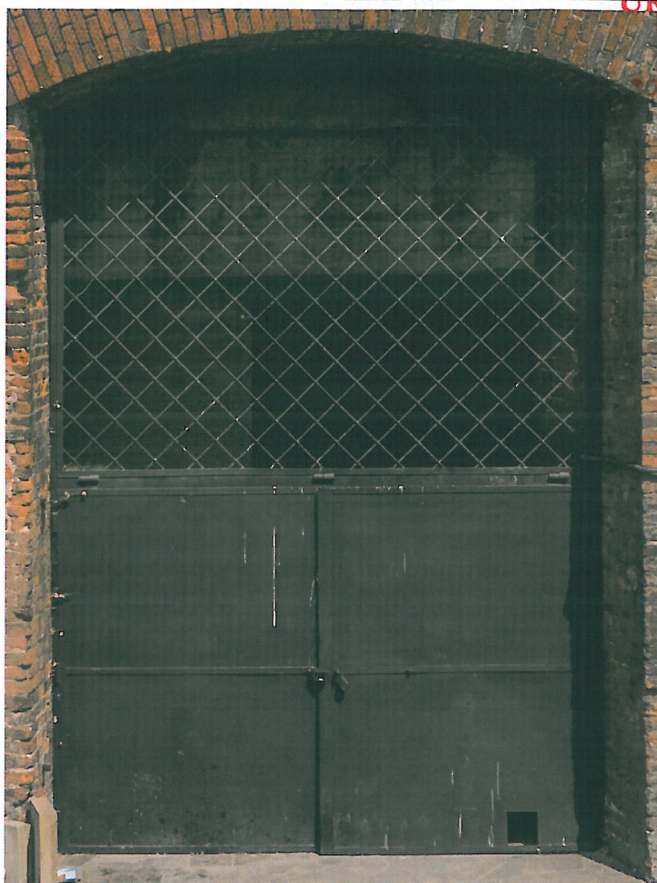
Wrota bramy do rezerwatu „Rabsztyn”

Zgodnie z wytycznymi konserwatorskimi w bramie do rezerwatu „Rabsztyń” znajdującej się przy reliktach baszty Tęczyńskiej należy wykonać zmianę okuć na wzór oryginalnych austriackich. Do tego celu przewiduje się użycie teowników T50x50x6, które należy przyspawać półką do wrót bramy. Na nich należy przymocować dwie blachy grubości 3 mm o średnicy odpowiednio 150 i 100mm. Sposób tego rozwiązania został pokazany na rys. PBA-07.
